# SAIRILAN KOULUKOTI

KULTTUURIYMPÄRISTÖ- JA RAKENNUSHISTORIASELVITYS  
HELSINKI 14.9.2015

Sennotti ark-byroo

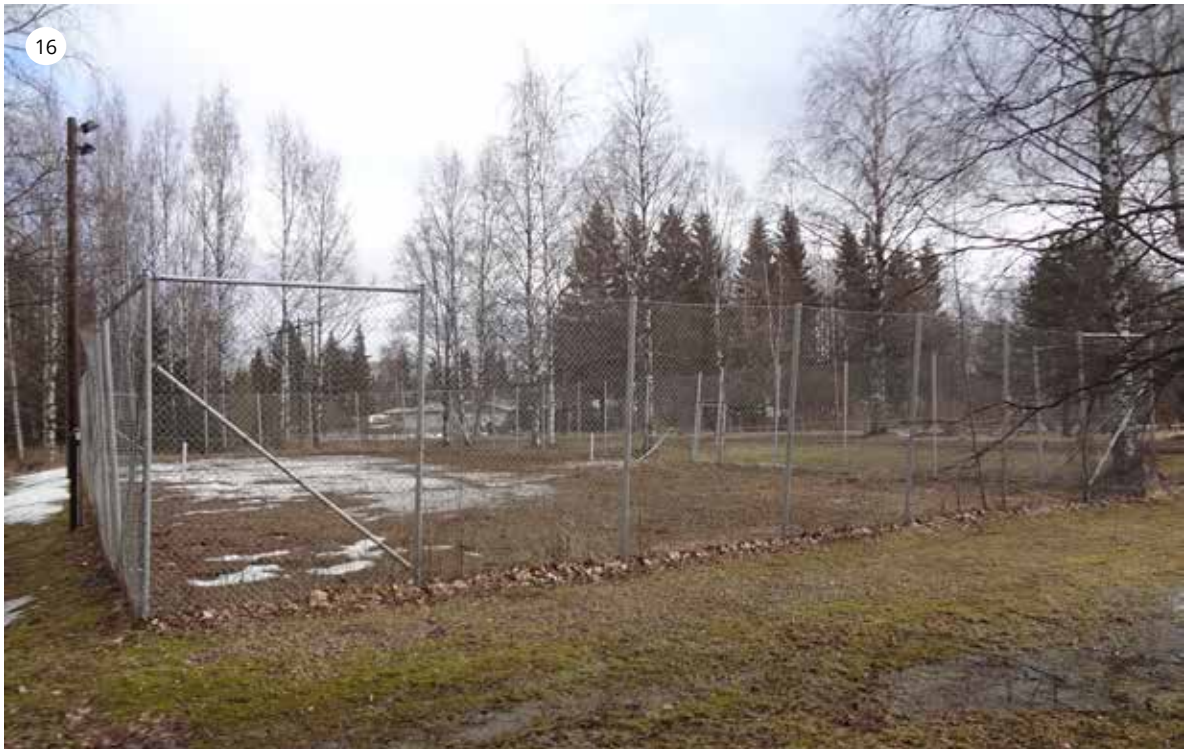
Tenniskentät sisääntuloväylän läheisyydessä eivät ole enää käyttökunnossa. Kentät rakennettiin alunperin lentopallokentiksi lähinnä henkilökunnan virkistystarpeisiin.

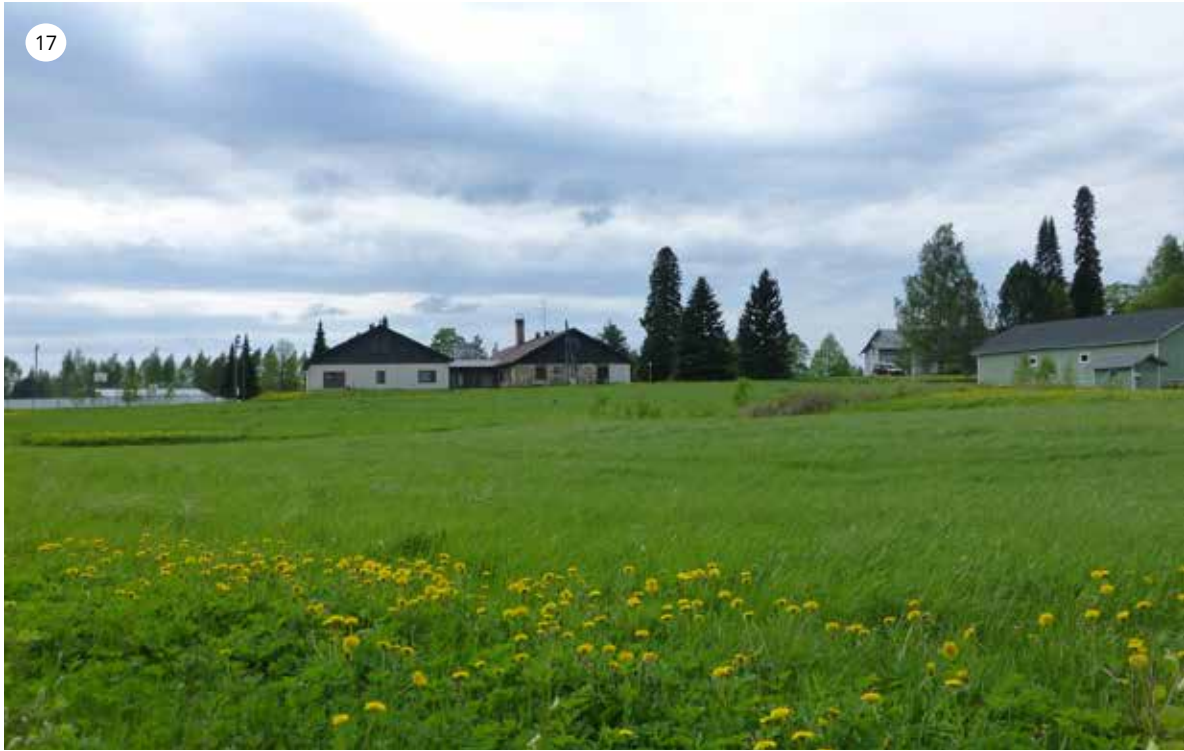
Aluejulkisivu Sairilantieltä. Päärakennus häämöttää korkeiden puiden keskellä kuvassa oikealla. Tyypillisiä piha-piirin maisemakuvalle ovat isot vanhat kuuset.

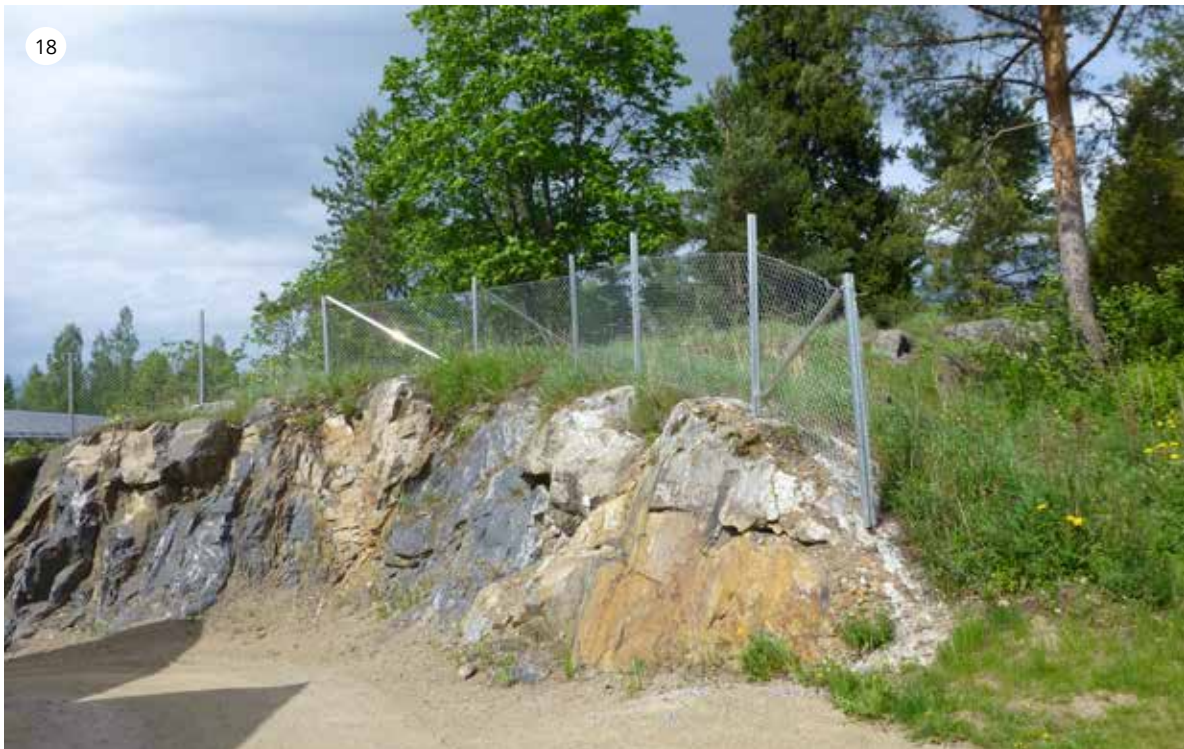
Pihapiirin kalliota on louhittu 1970-luvulla uusien rakennusten tieltä.

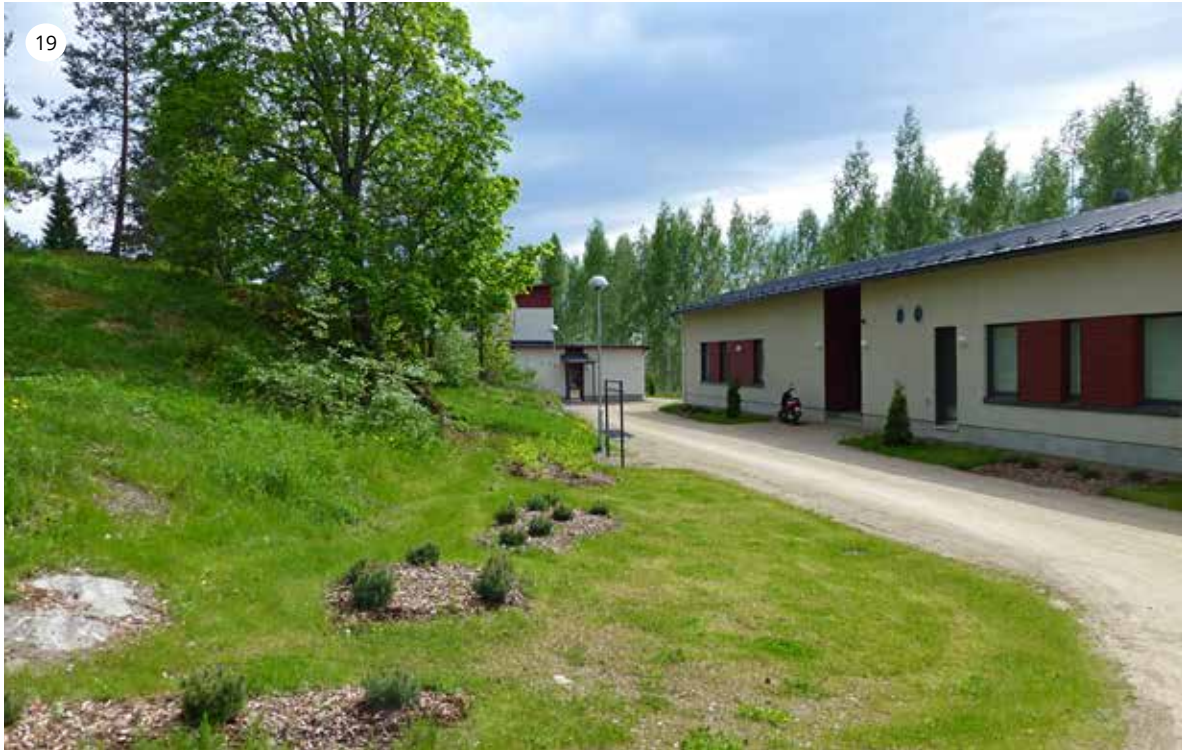
Uudet istutukset ovat vuorimäntyä ja kartiotuijia. Kuvassa näkyvä rakennus on vaativan hoidon osasto. Takana näkyy perusosaston pääty. Vasemmalla kallio, joka on pihapiirin korkein kohta ja pääasiassa luonnontilassa.

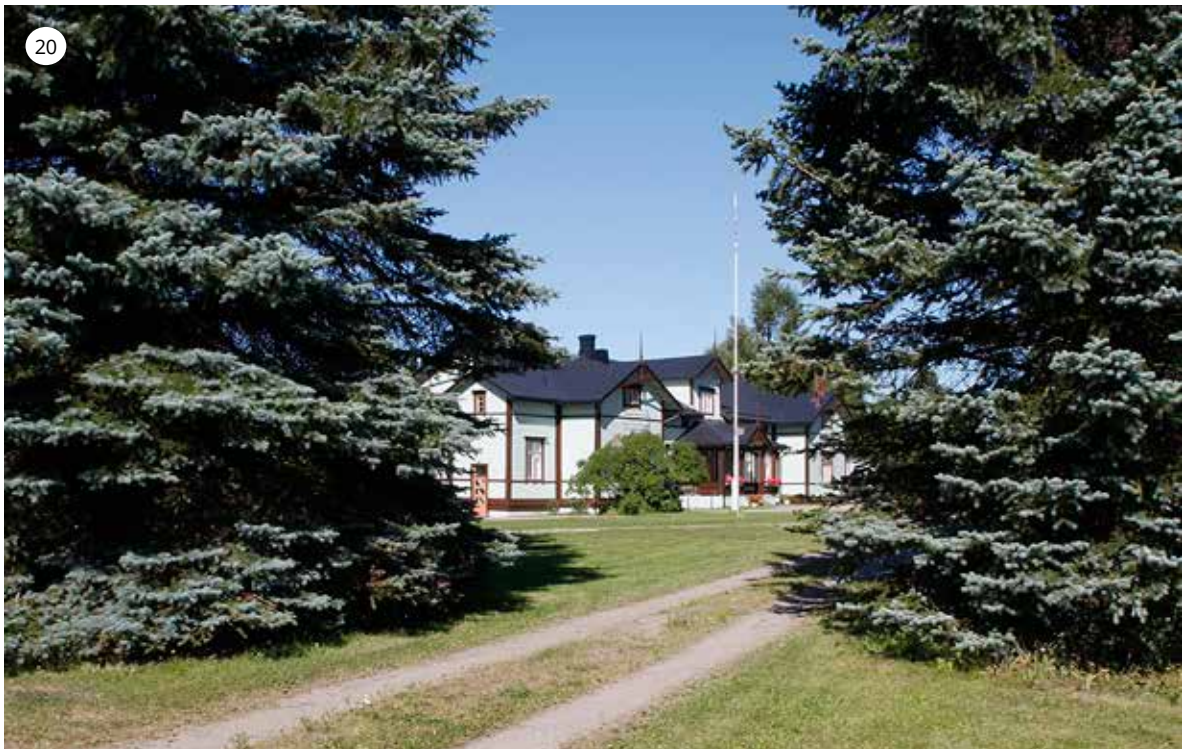
Pihapiirin komeat hopeakuuset. Taustalla päärakennus.
