## KAKOLANMÄKI

KAKOLAN VANKIMIELISAIRAALA  
RAKENNUSHISTORIAN SELVITYS JA INVENTOINTI 2010  
28.2.2013

Senaatti-kiinteistöt projektinumero K1043/250  
Kati Salonen ja Mona Schalin Arkkitehdit Oy

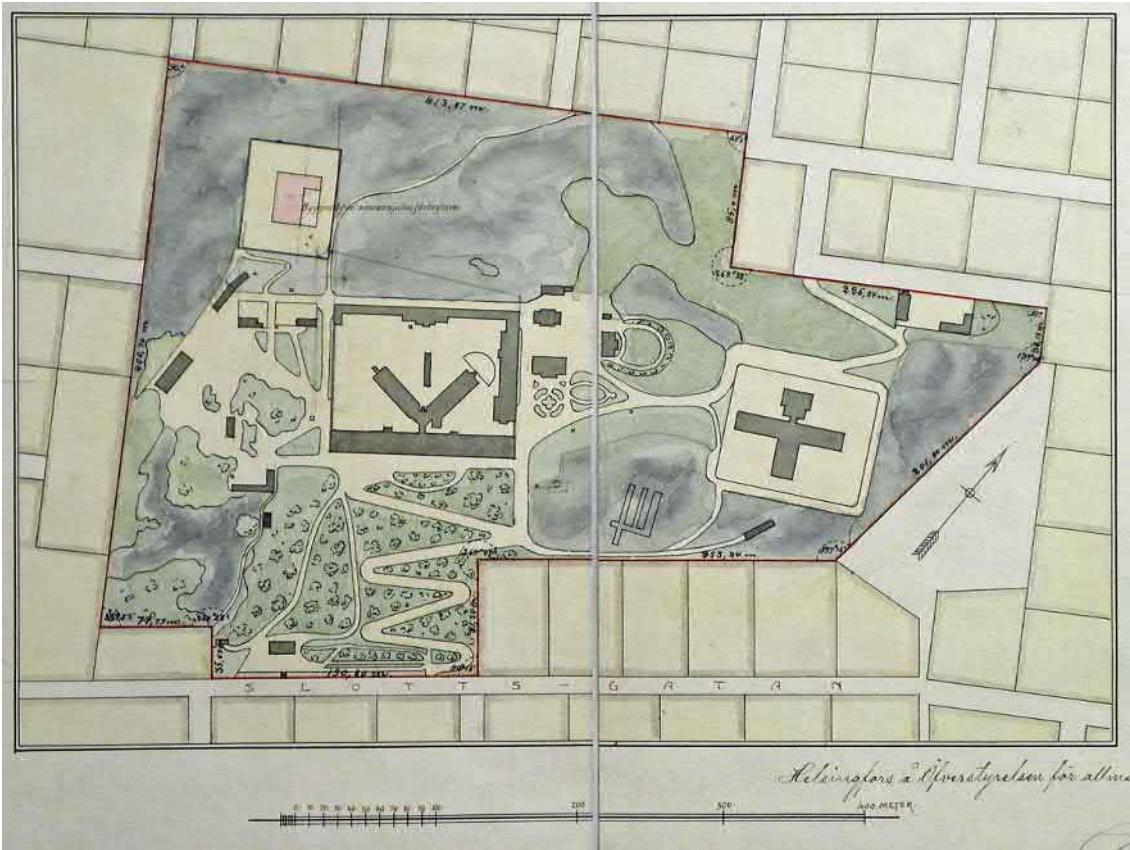
Asemapiirros v. 1904, E. A. Kranck / Seb. Gripenberg (alkuperäinen). KA 1904 Oik m/ VAHO  
*Ritning till byggnad för sinnessjuka förbrytare att uppföras å Kakola Fängelseområde i Åbo. Situationsplan.*  
 Ylhäällä vasemmalla näkyy suunnitteilla oleva vankimielisairaala pihamuureineen. Muuri rajasi noin 4700 neliömetrin alueen. Portti sijoitettiin pihan kaakkois- (itä-) kulmaan.

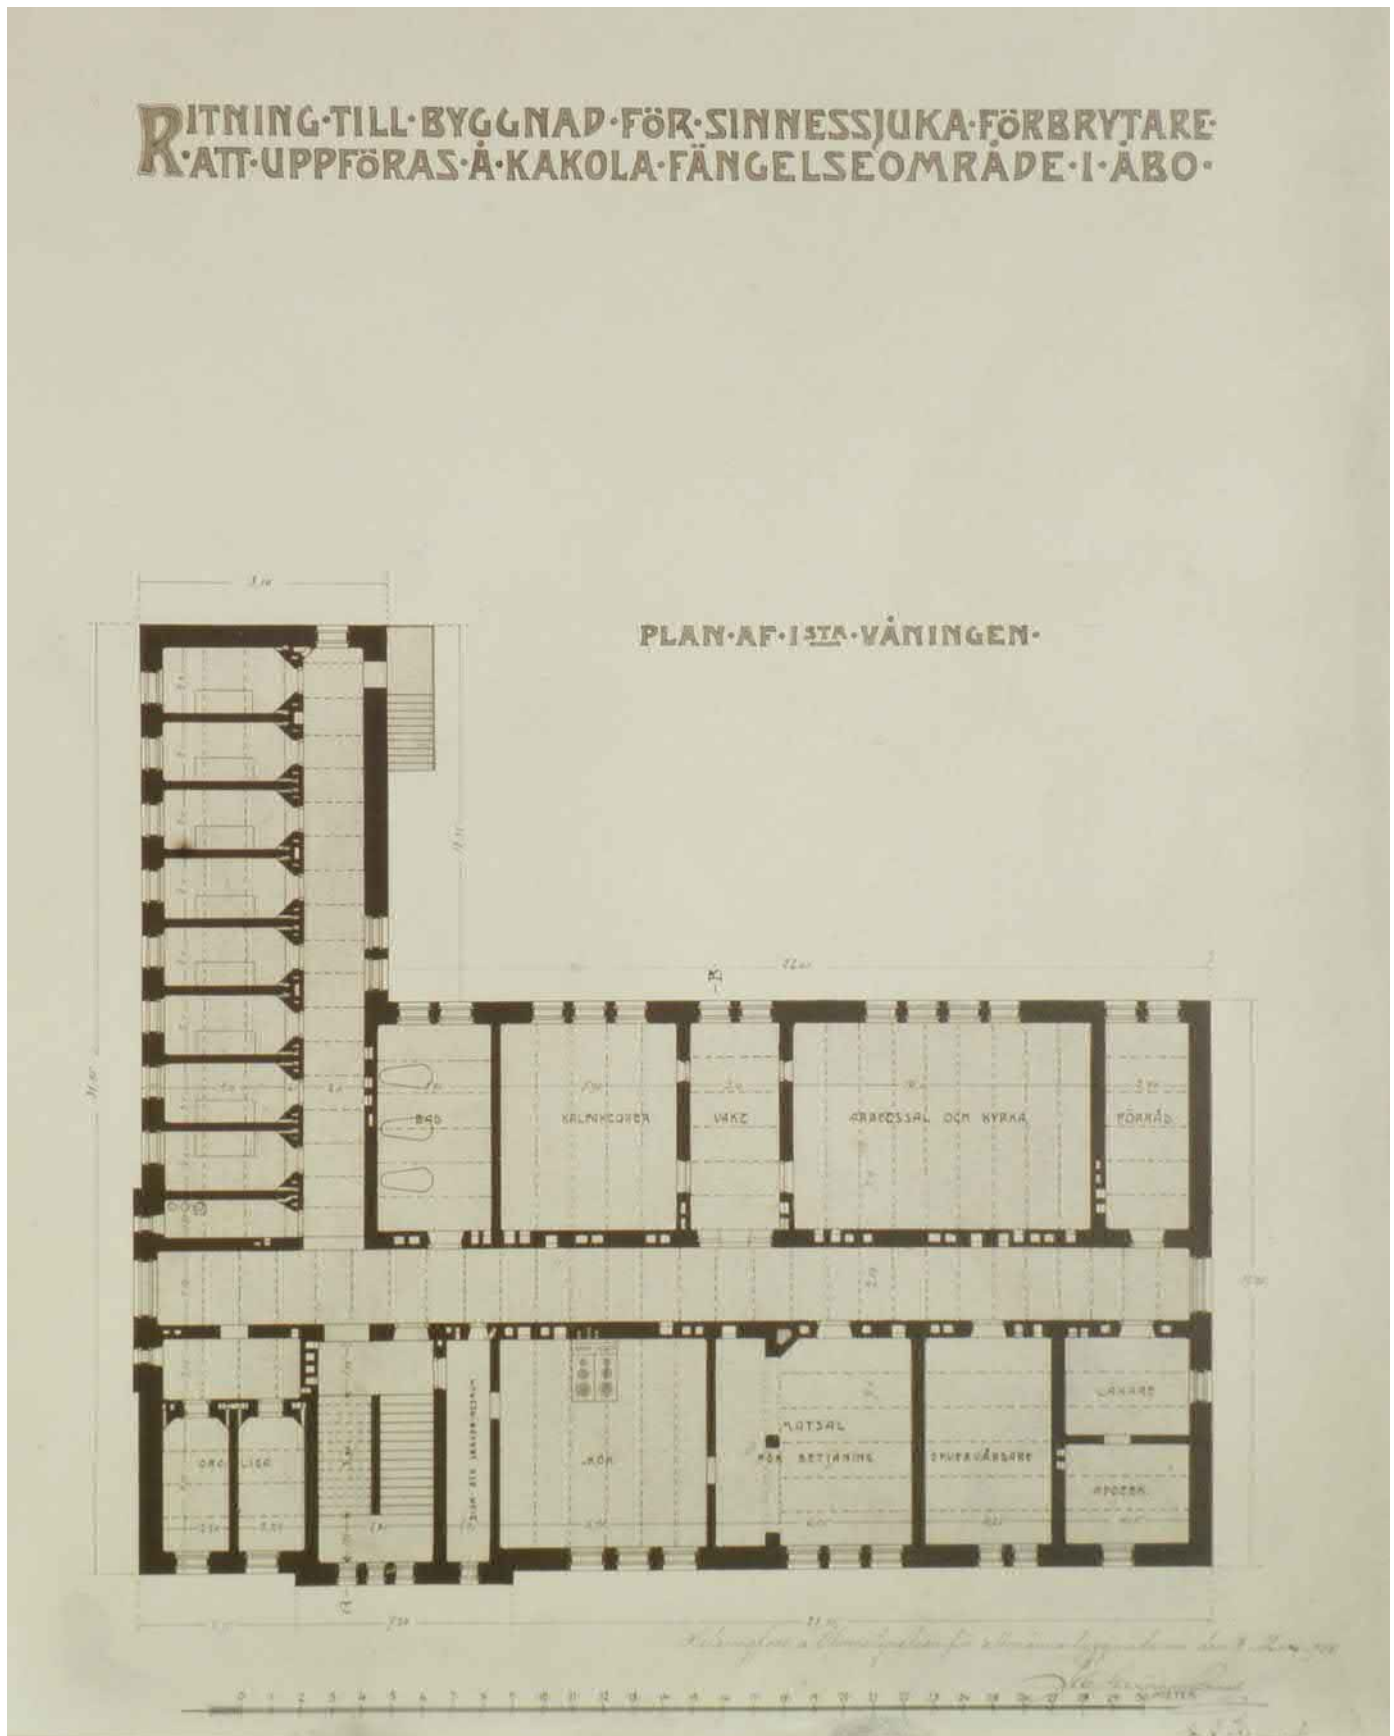
Ensimmäisen kerroksen pohjapiirros, maaliskuussa 1904 päivätty piirustus, E. A. Kranck / Seb. Gripenberg. „Ritning till byggnad för sinnessjuka förbrytare att uppföras å Kakola fängelseområde i Åbo.

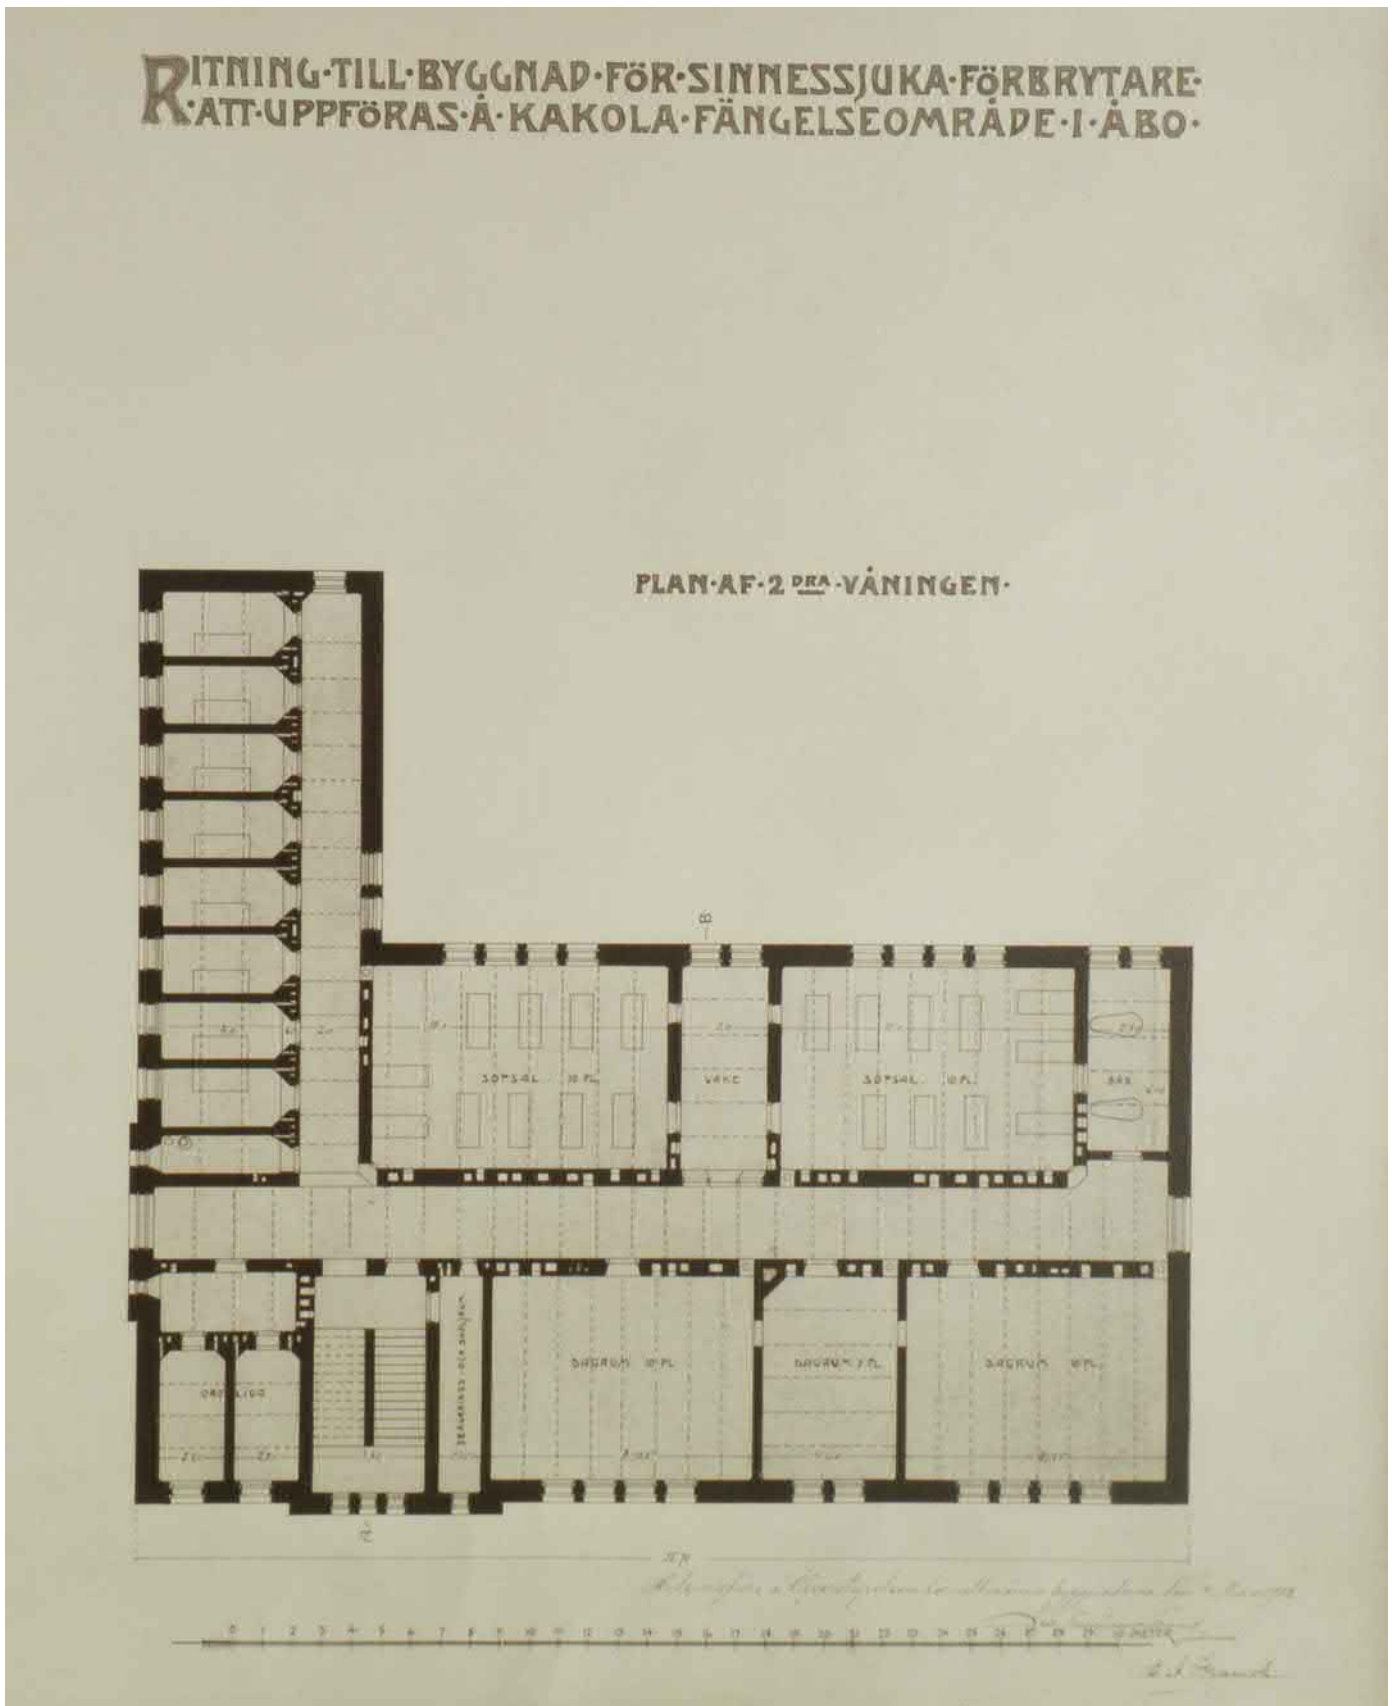
Toisen kerroksen pohjapiirros, maaliskuussa 1904 päivätty piirustus, E. A. Kranck / Seb. Gripenberg. *Ritning till byggnad för sinnessjuka förbrytare att uppföras å Kakola fängelseområde i Åbo.*  
Yleisten rakennusten ylihallitus. KA VAHO 1a

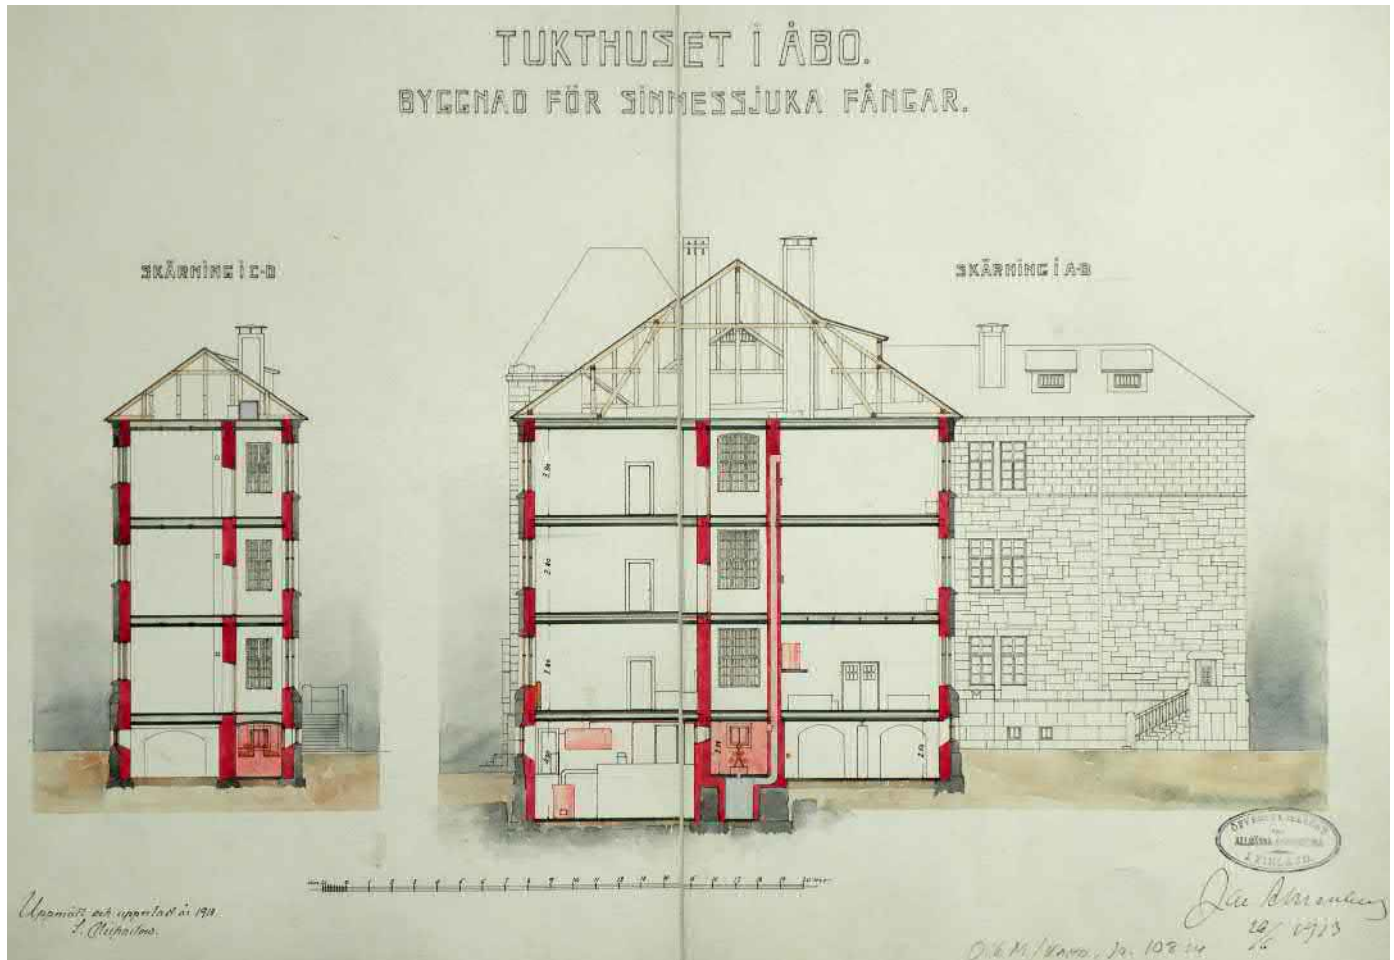
Leikkaus. Ajantasapiirustuksen 1913 on laatinut Stefan Michailow. 0/6 1913 Oik M/VAHO

Puurakenteiset kattotuolit on tuettu ullakkopermantoon ja ulkoseiniin jättäen ullakkotilan keskialueen lähes vapaaksi.

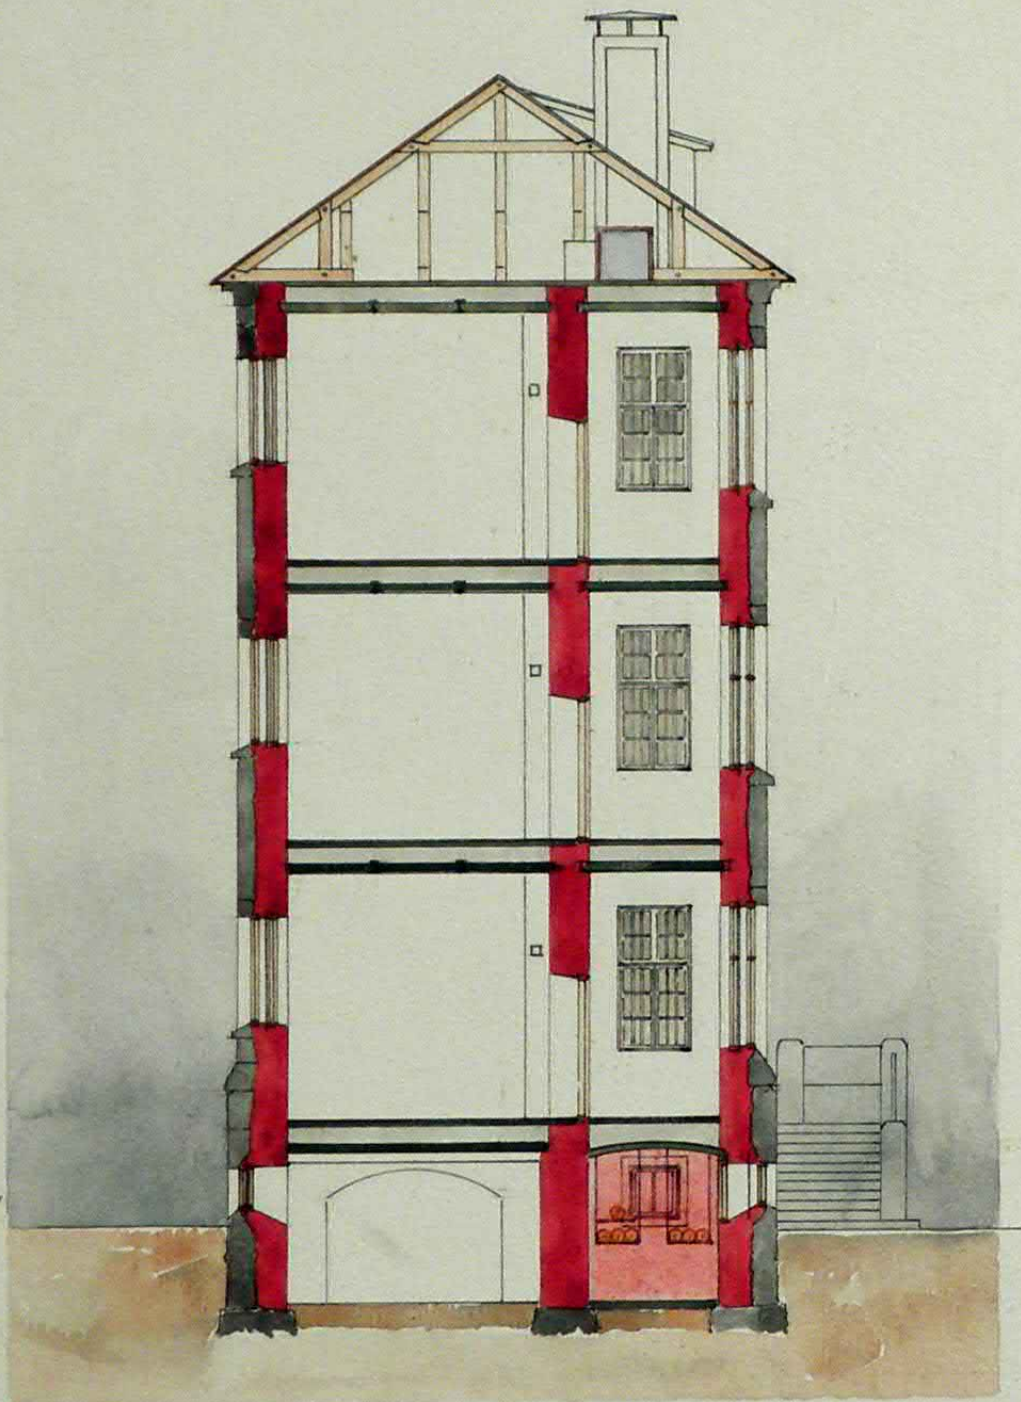
# SKÄRNING I C-D

Uppmätt och uppritad år 1913.  
S. Michailow.

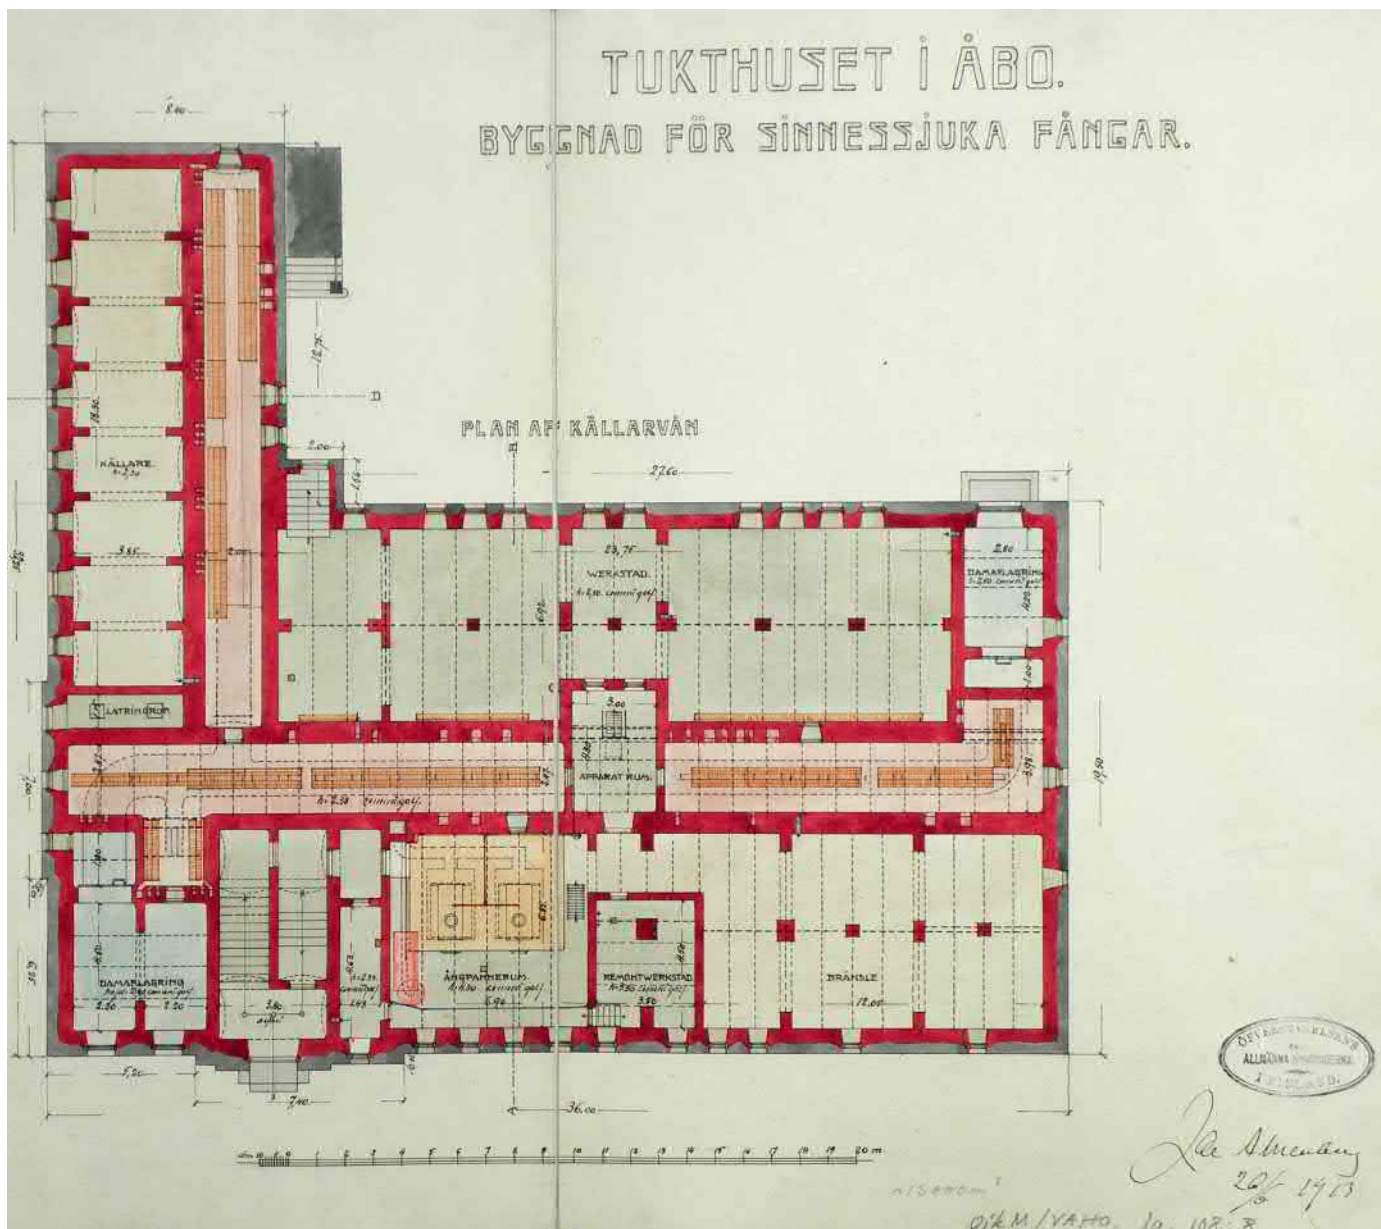
Kellari. Ajantasapiirustuksen on laatinut Stefan Michailow 20/6 1913. Oik M/VAHO

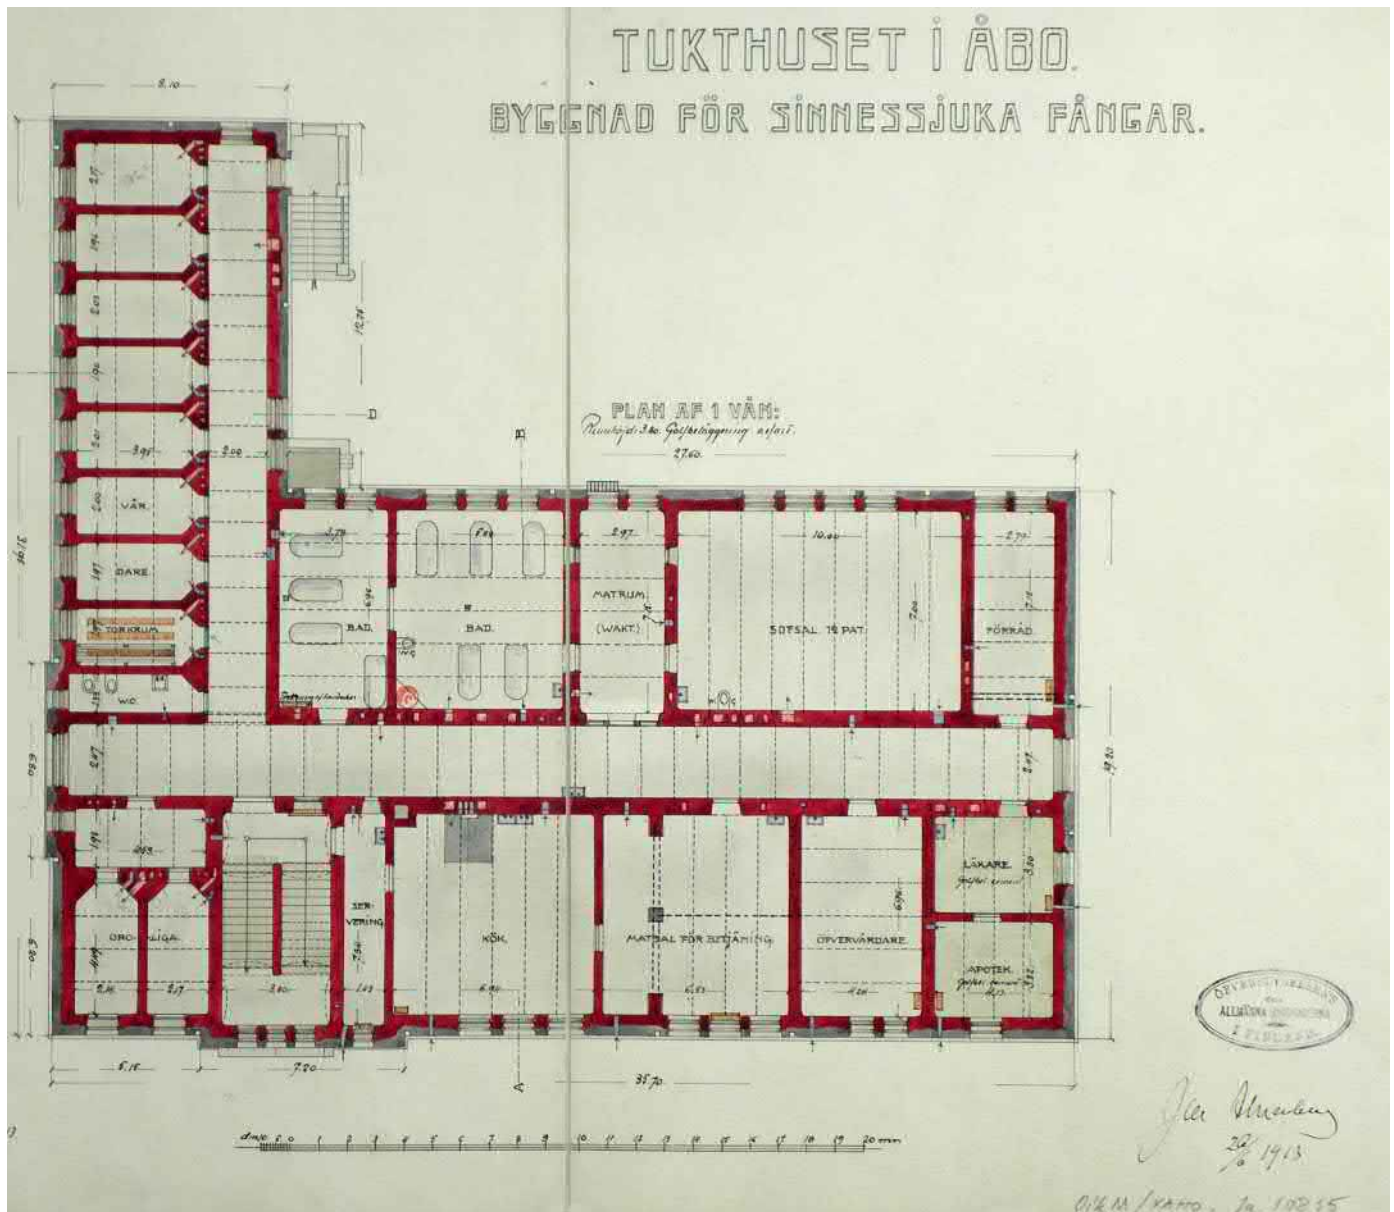
1. kerros. Ajantasapiirustuksen on laatinut Stefan Michailow 20/6 1913. Oik M/VAHO

Ensimmäisessä kerroksessa oli yksi makuusali 12 potilasta varten, yksinäishuoneita viittä potilasta varten, kaksi varmuusselliä sekä kaksi kylpyhuonetta. Niissä voitiin yhtä aikaa hoitaa yhdeksää potilasta. Kylpyhuoneet eivät kuuluneet alkuperäiseen rakennukseen, vaan ne varustettiin vasta potilaita odoteltaessa kesällä 1911. Salissa ja varmuusselleissä oli omat vesiklosettinsa ja salissa lisäksi pesuallas. Yksinäissellien potilailla oli yhteiset wc- ja pesutilat ynnä kaikille yhteisesti vaatteiden kuivaushuone. Koska ruoka tuotiin kuritushuoneen keittiöstä, oli potilasruuan jakoa ja henkilökuntaa varten keittiö ja ruokailutilat. Hoitajilla oli oma huoneensa kylpyhuoneiden ja salin välissä. Pääsiiven päädyssä oli lääkärin huone, ylihoitajan huone, apteekki ja varastotilaa. Sellikäytävän päästä johti varauloskäynti pihalle.

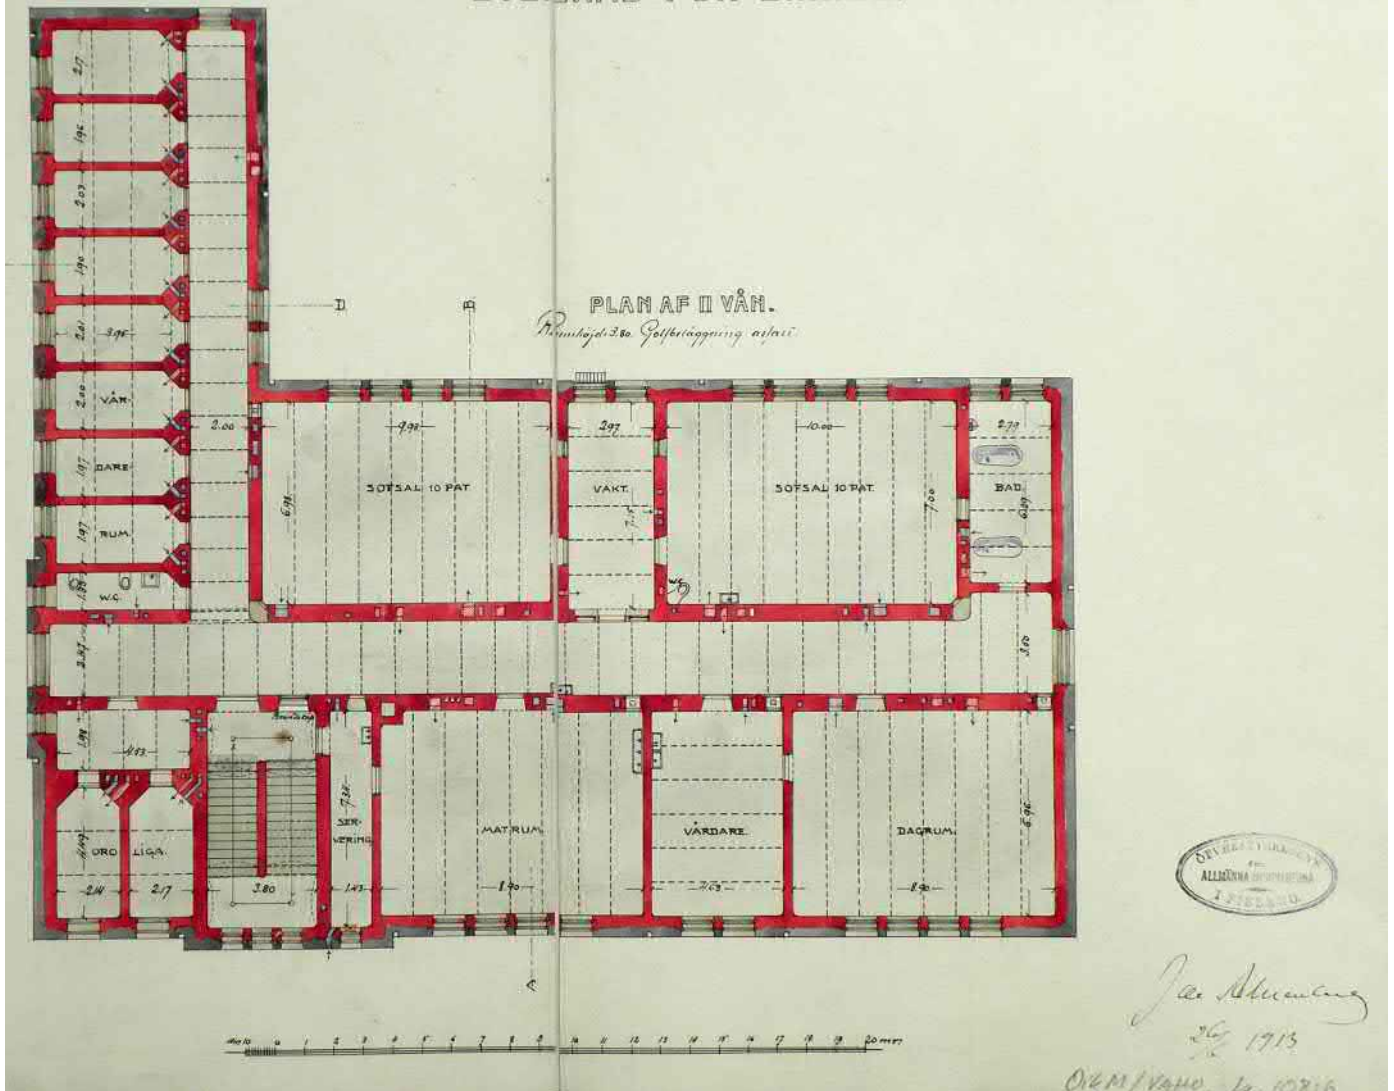
2. kerros. Ajantasapiirustuksen on laatinut Stefan Michailow 20/6 1913. Oik M/VAHO

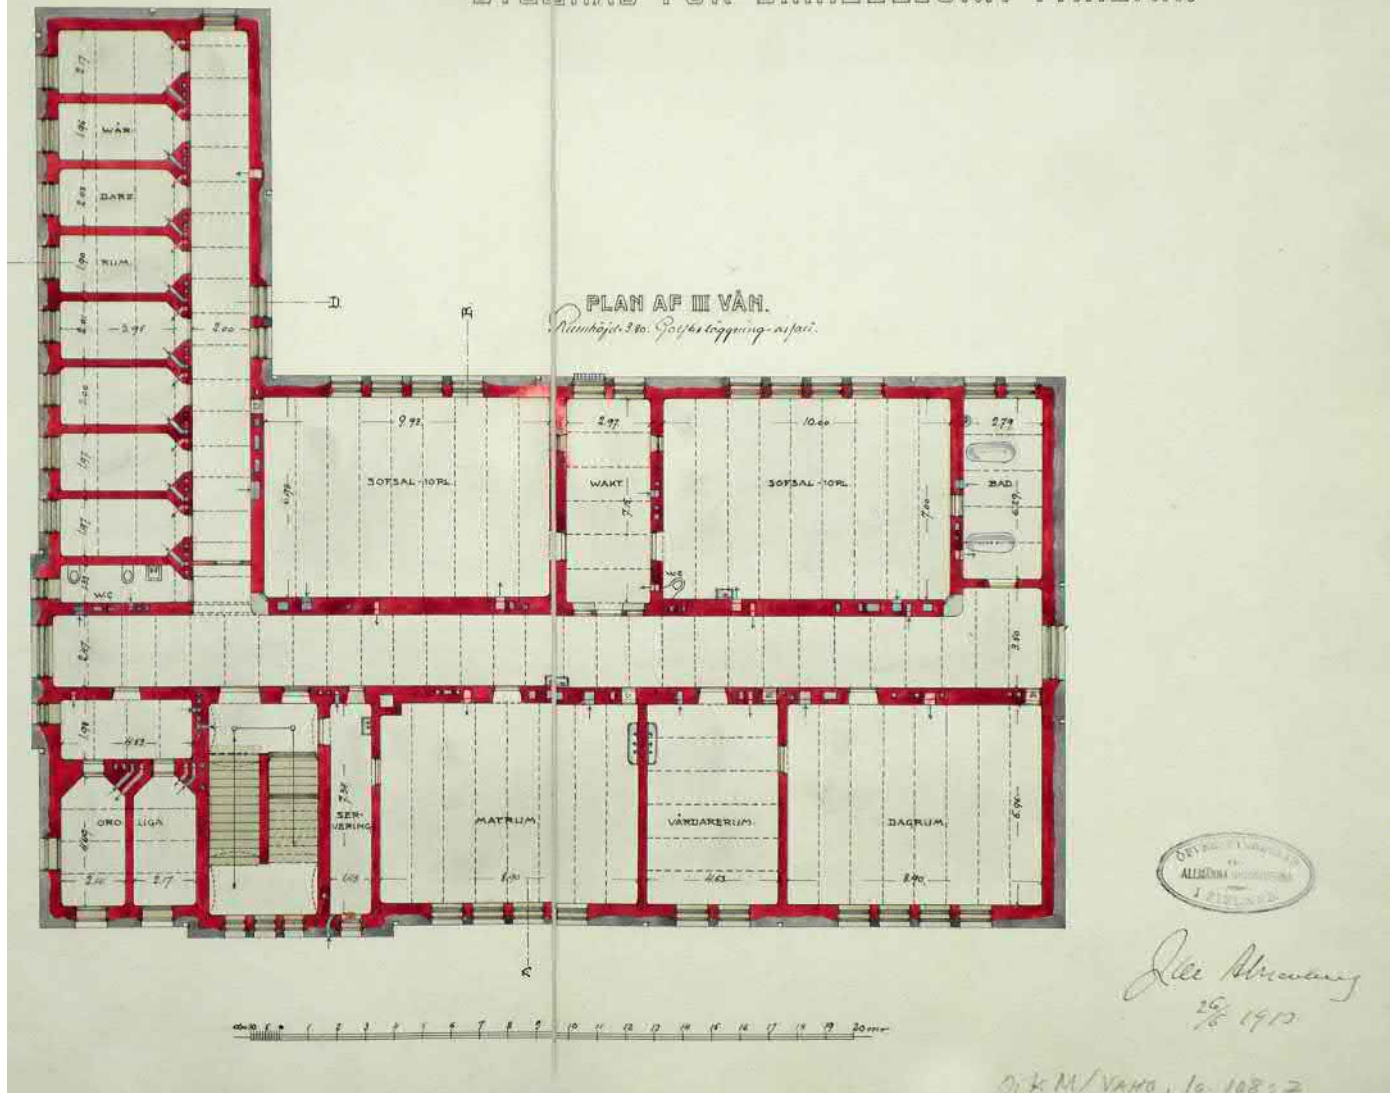
3. kerros. Ajantasapiirustuksen on laatinut Stefan Michailow 20/6 1913. Oik M/VAHO

Kolmas kerros toimi aluksi pitkään päiväoleskelu- ja työtilana.

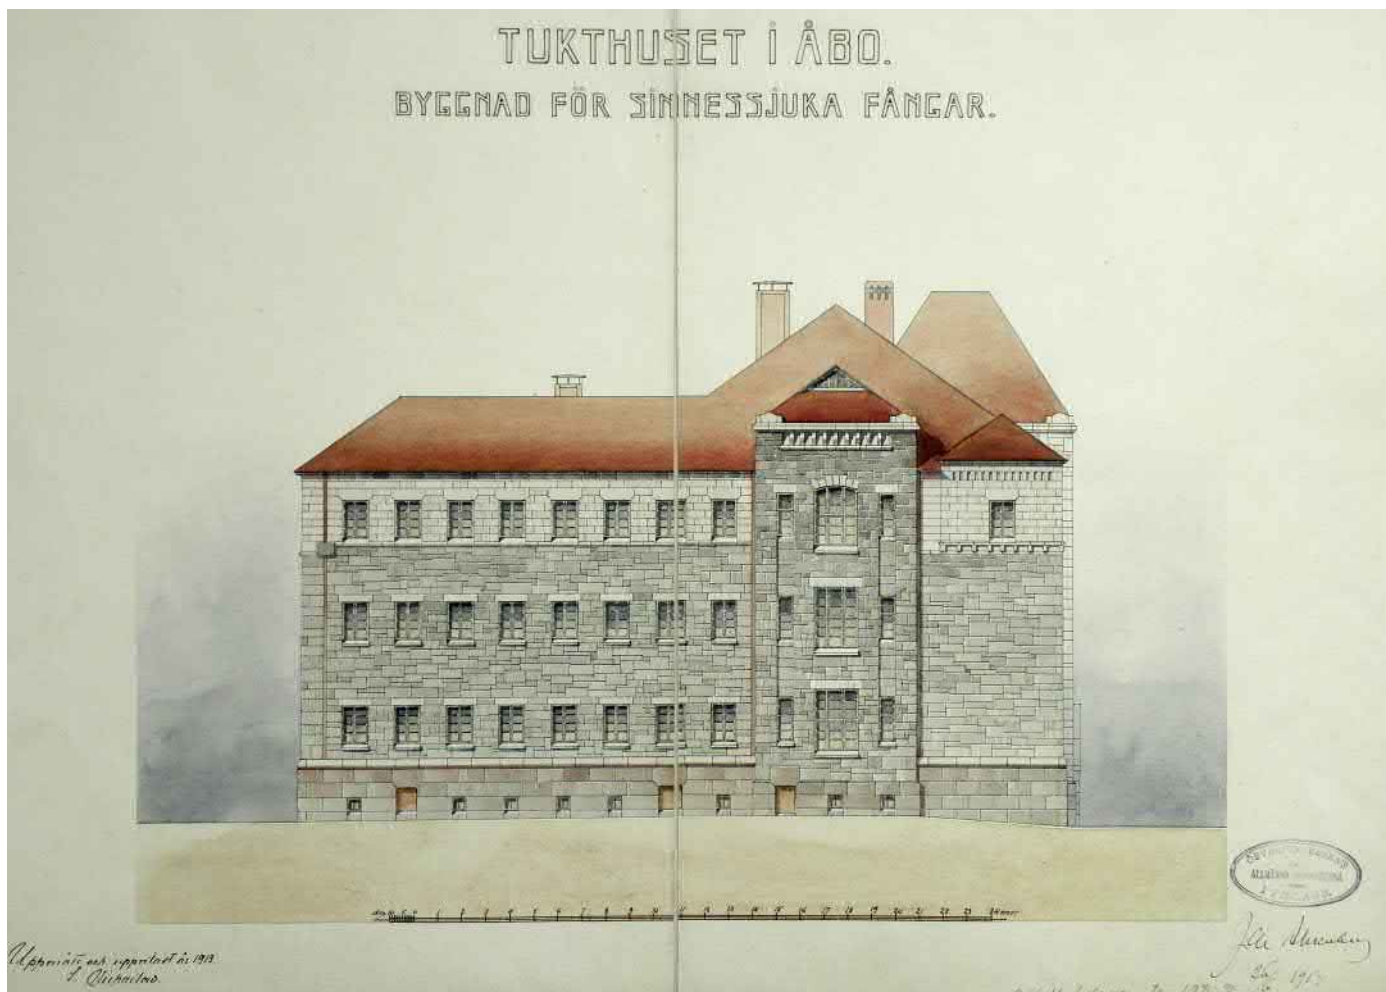
Julkisivu luoteeseen. Ajantasapiirustuksen 1913 on laatinut Stefan Michailow. 20/6 1913 Oik M/VAHO. Vuoden 1913 julkisivupiirustuksissa on esitetty vesikate punaisena, samoin piiput.

Vuoden 1913 julkisivupiirustuksissa on esitetty punainen vesikate.

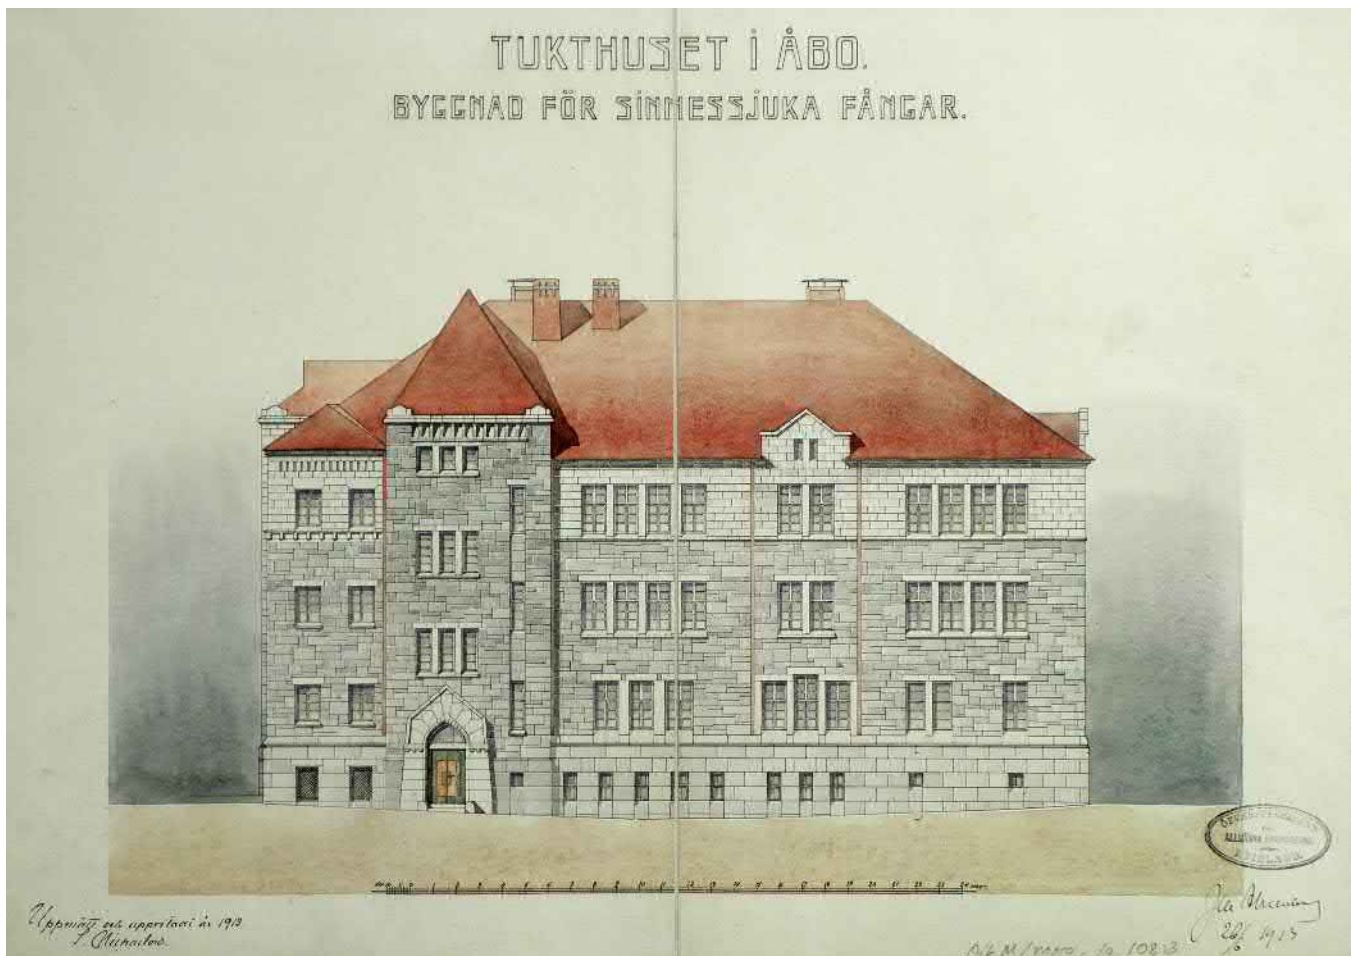
Julkisivu lounaaseen. Ajantasapiirustuksen 1913 on laatinut Stefan Michailow. 20/6 1913 Oik M/VAHO

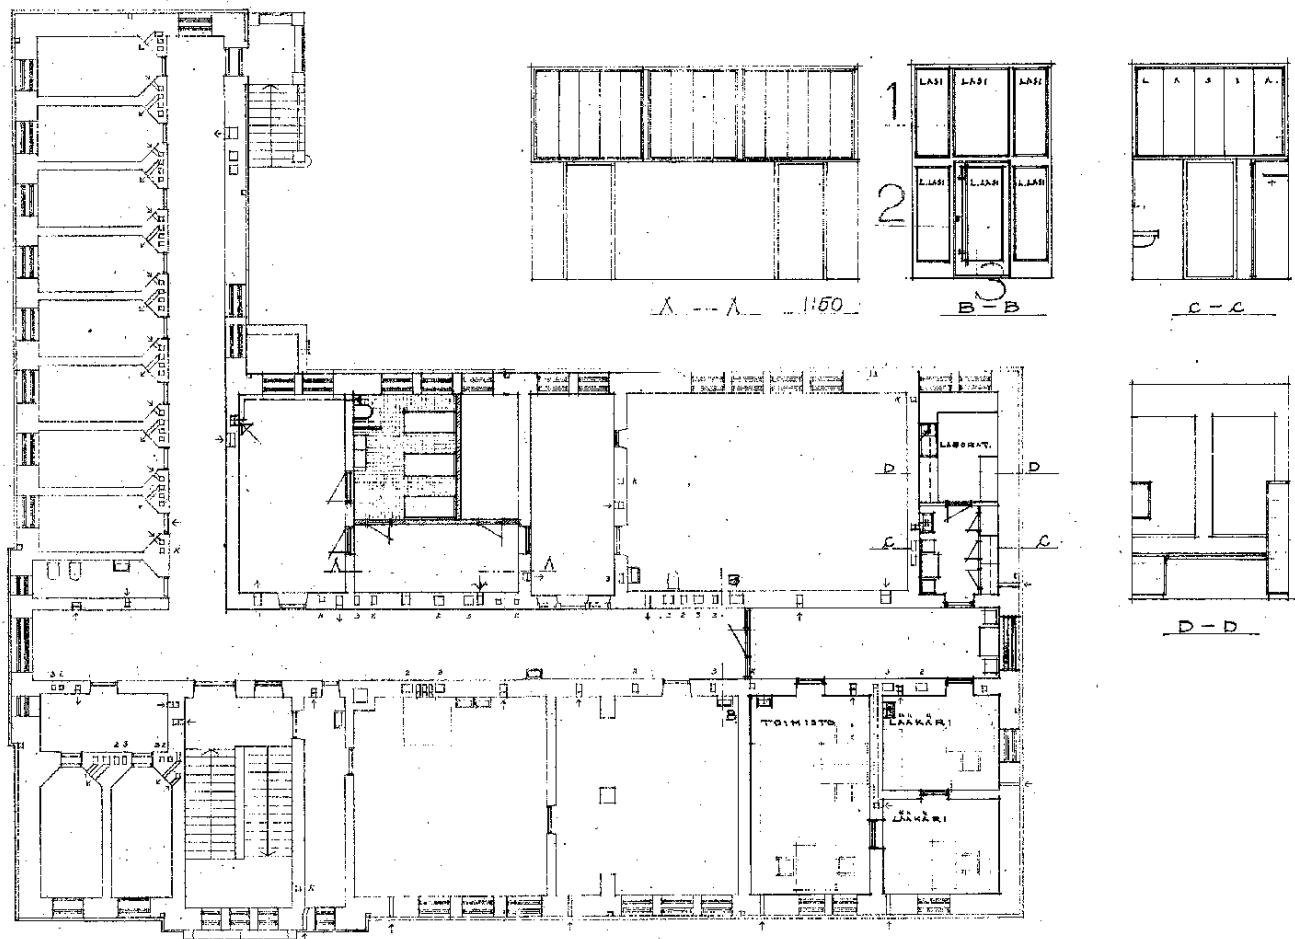
1 kerros Ark 896 19.12.1956. Piirustus on muutettu 28.11. 1958. Vuonna 1960 on lisätty toimisto-osan muutos.

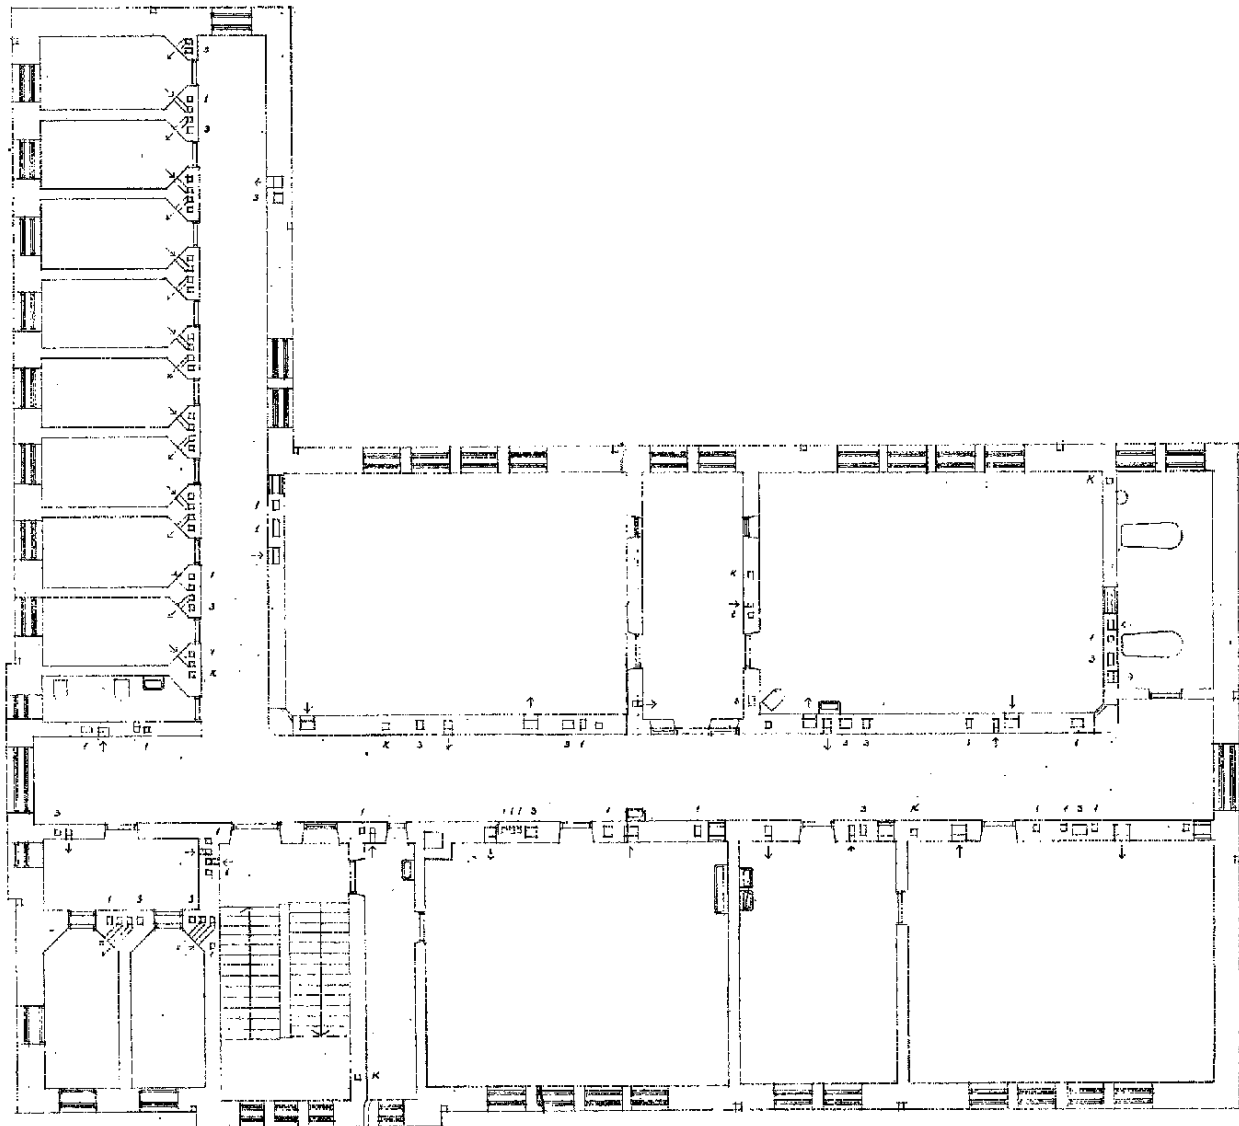
2 kerros. Piirustus 19.12.1956. Ilmanvaihtohormeja on dokumentoitu.

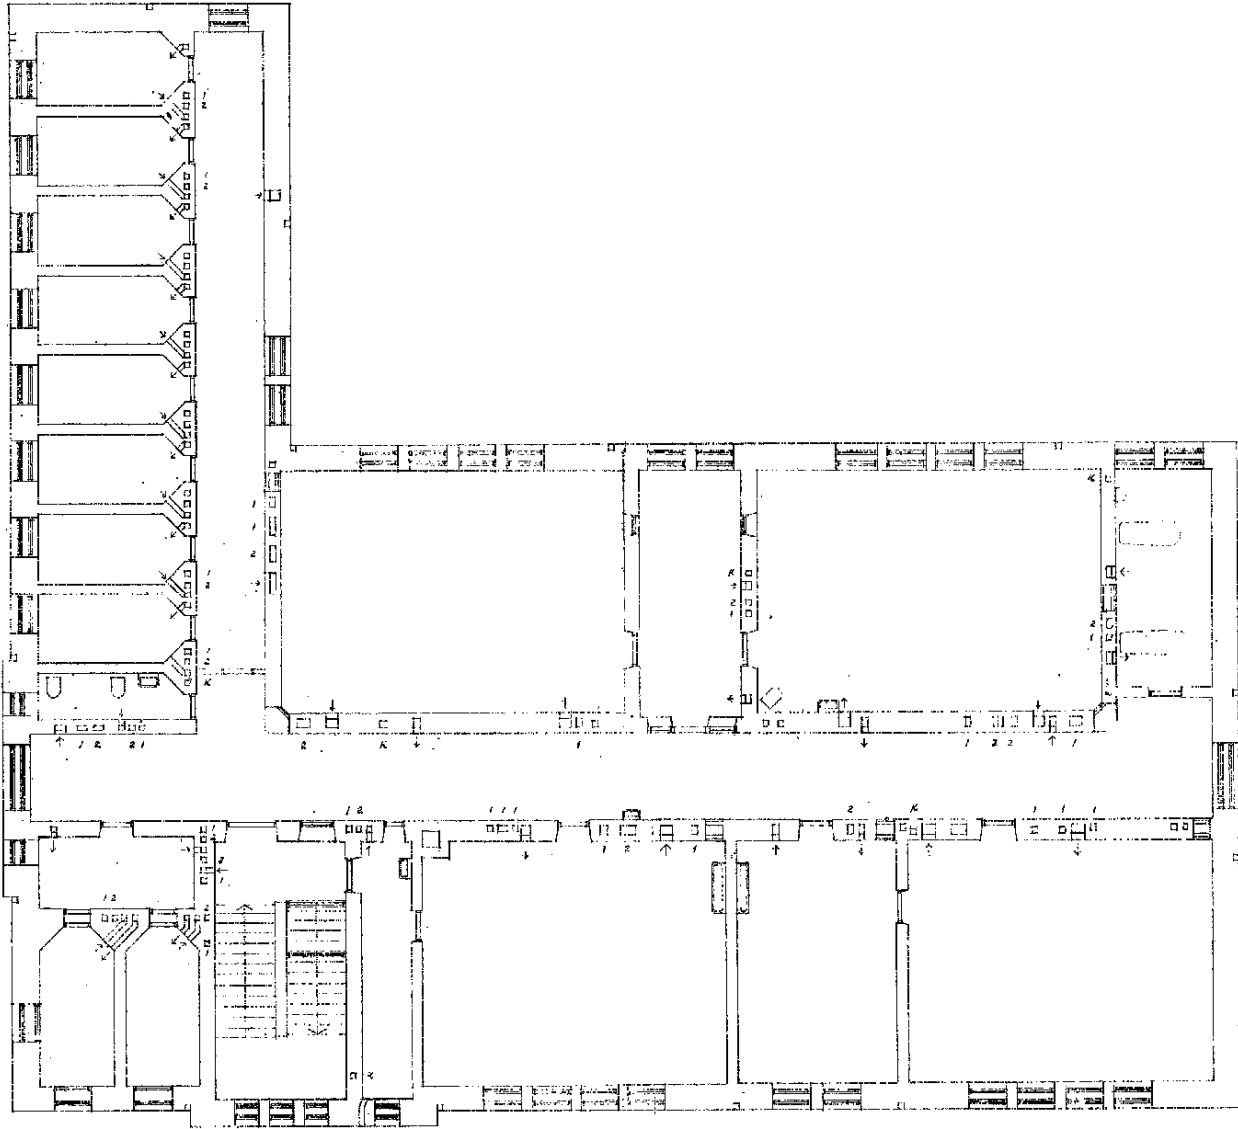
3 kerros. Piirustus 19.12.1956. Ilmanvaihtohormeja on dokumentoitu.
