## KAKOLANMÄKI

KAKOLAN VANKIMIELISAIRAALA  
RAKENNUSHISTORIAN SELVITYS JA INVENTOINTI 2010  
28.2.2013

Senaatti-kiinteistöt projektinumero K1043/250  
Kati Salonen ja Mona Schalin Arkkitehdit Oy

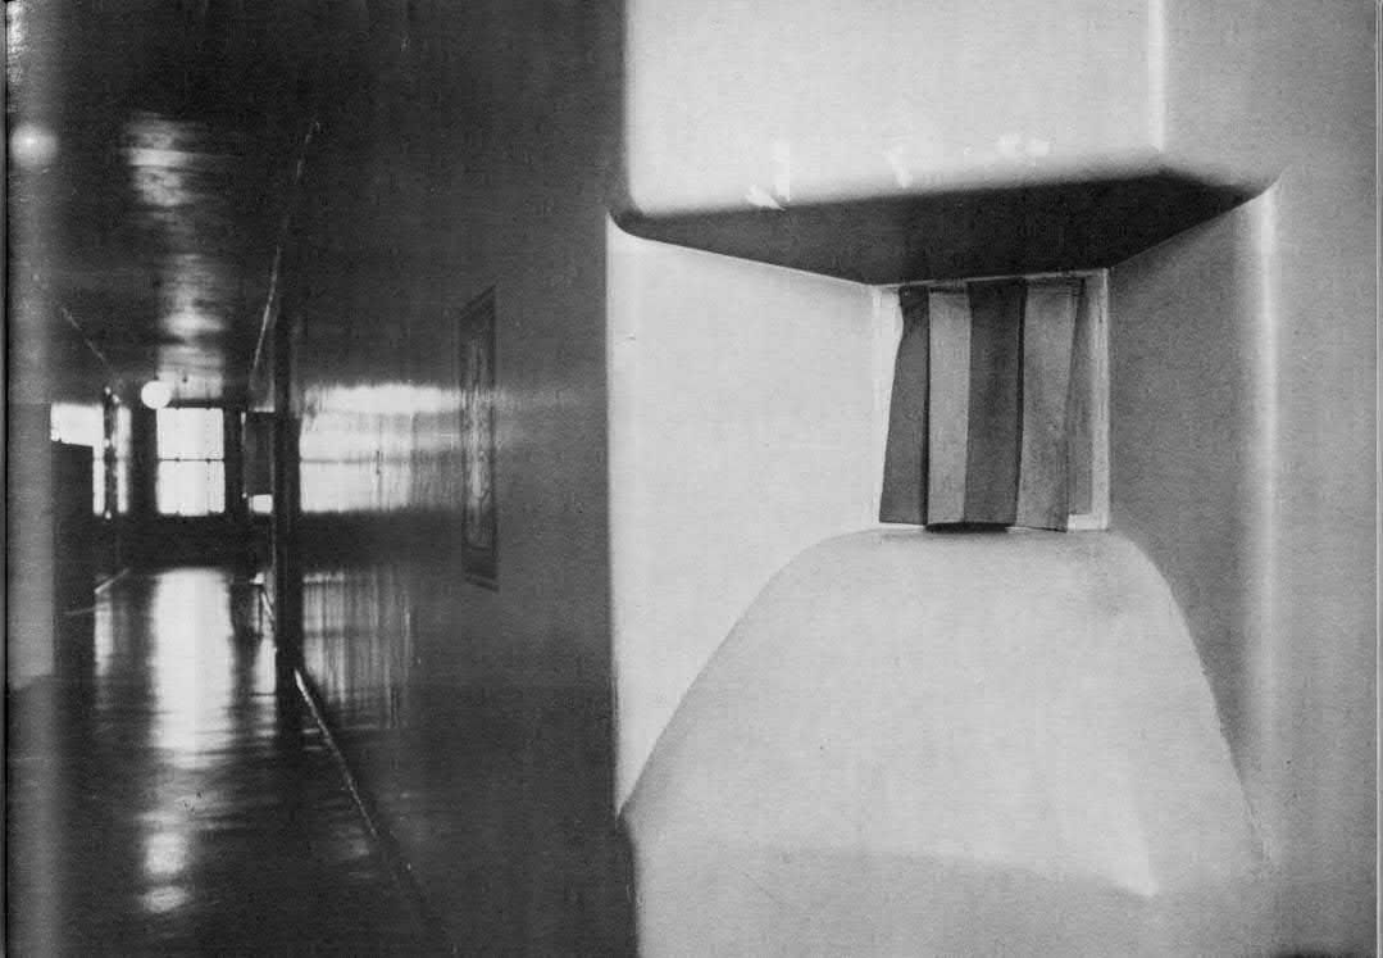
Osastokäytävä luoteeseen ennen peruskorjausta ja alakaton rakentamista, oikealla kurkistusaukko salitilaan.  
Kuva on Pentti Sammallahden kuvaamasta sarjasta. Vankimielisairaalan peruskorjauksen esisuunnittelutyöryhmän mietintö. 1974.

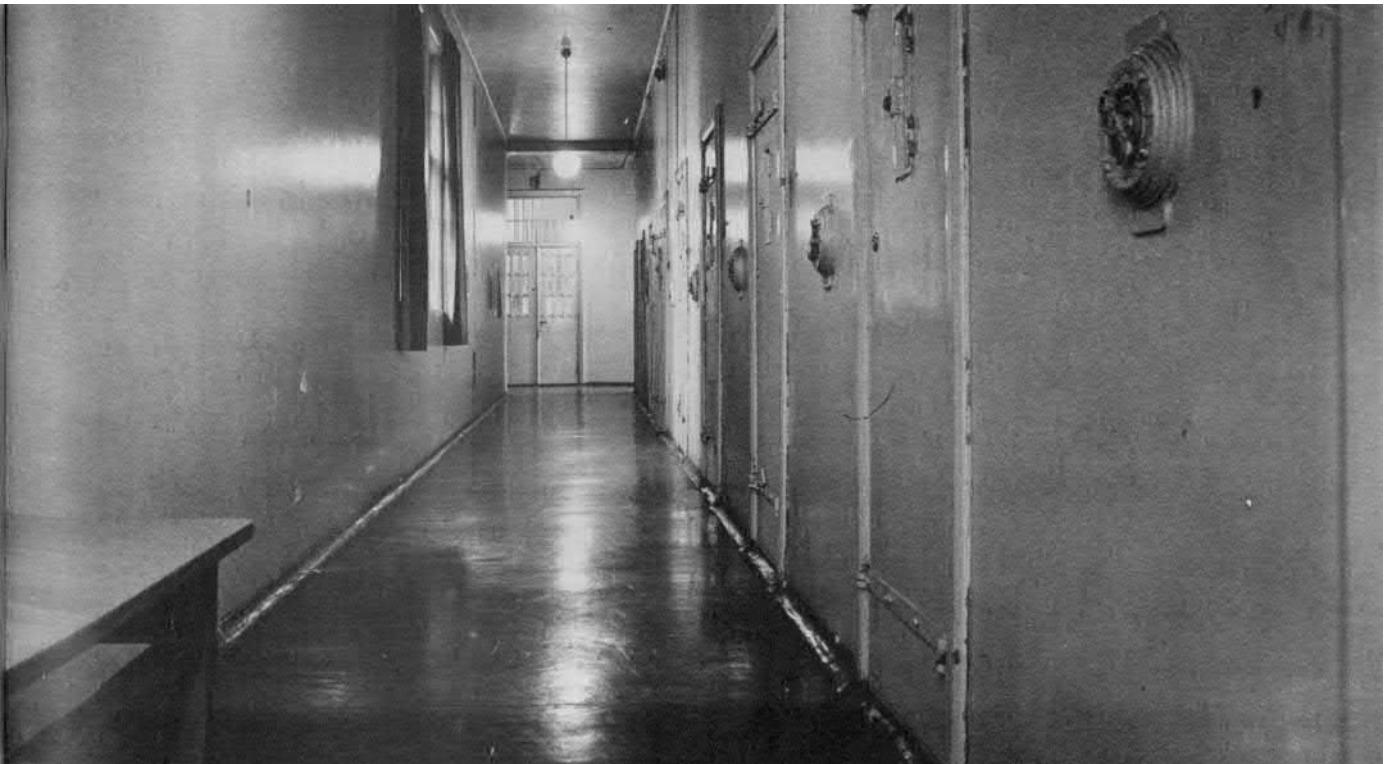
Sellikäytävä ennen peruskorjausta ja alakaton rakentamista. Taustalla näkyy porrashuoneen ovi.  
Kuva on Pentti Sammallahden kuvaamasta sarjasta. Vankimielisairaalan peruskorjauksen esisuunnittelutyöryhmän mietintö. 1974.

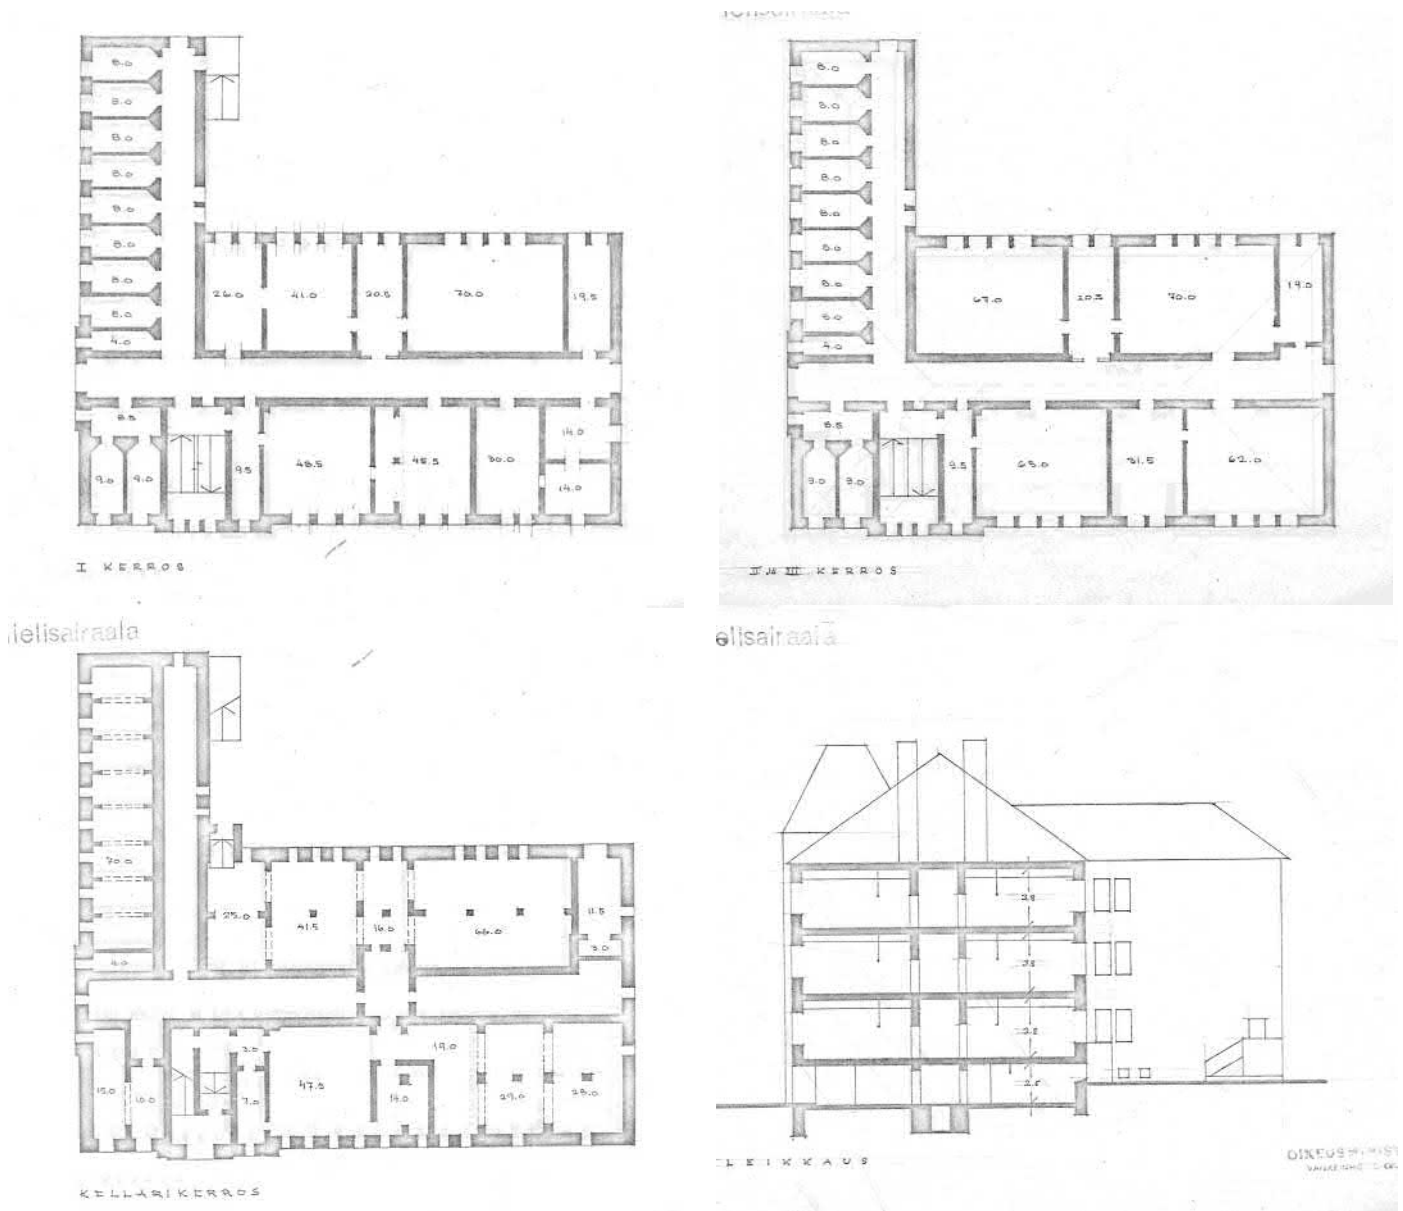
Tilanne peruskorjauksen suunnittelun alkaessa, kellari, 1.- 3. kerros ja leikkaus v. 1973. Vankimielisairaalan peruskorjauksen esisuunnittelutyöryhmän mietintö. Helsinki 1974.

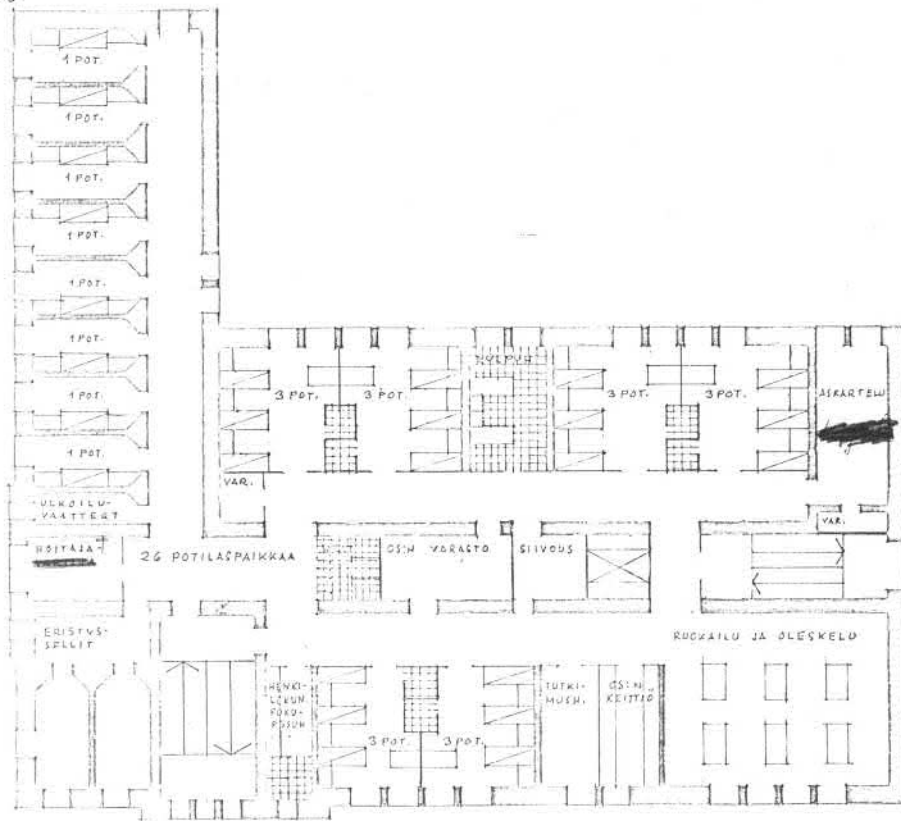
II JA III KERROS

ALUSTAVA LUONNOS

"H. Kamppurin 29.08.1972 laatima korjaussuunnitelman alustava luonnos osoittaa rakennuksen erään muuntamismahdollisuuden. Museovirasto esittää kuitenkin, että pyritäisiin ratkaisuun, jossa muutokset olisivat vähäisemmät, jolloin päästäisiin myös alhaisempiin kustannuksiin. Rakennuksen yksinkertaiset sisätilat eivät sinänsä ole erityissuojelun arvoiset, mutta olisi suotavaa, että alkuperäisen pohjaratkaisun luonteenomaiset piirteet ja selkeys mahdollisuuksien mukaan säilytettäisiin."

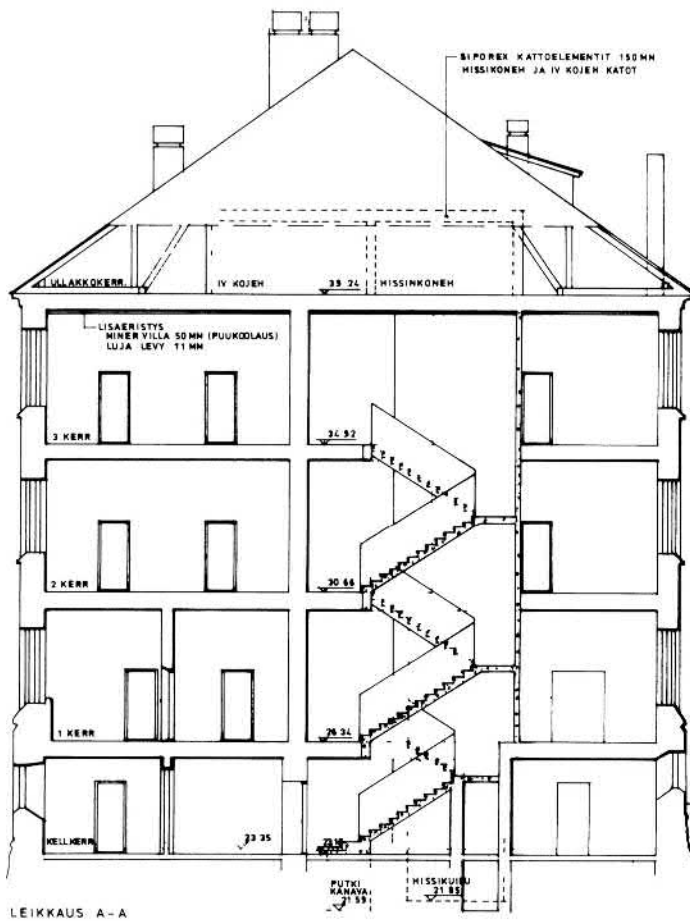
KÄYTTÄVIEN ALAKATOT  
TERÄSKANNATTAJAT  
LUJA LEVY 11 MM RUUVIKIINNITYS

Leikkauksessa B-B on esitetty kerrosten käytävien uusia alakattoja. Alakattona on teräskannattajien varaan ruuvaamalla kiinnitetty 11 mm Luja-levy.

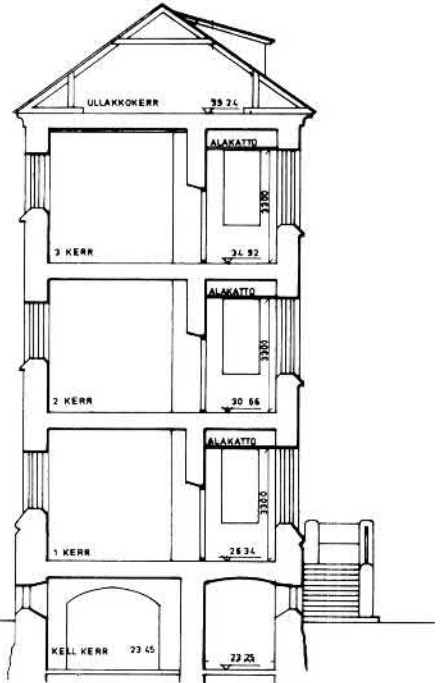
### Uudet väliseinättyypit

ULLAKKOKERROS  
KEVYT BETONI RAKENUSKAPPALEET 125 MM

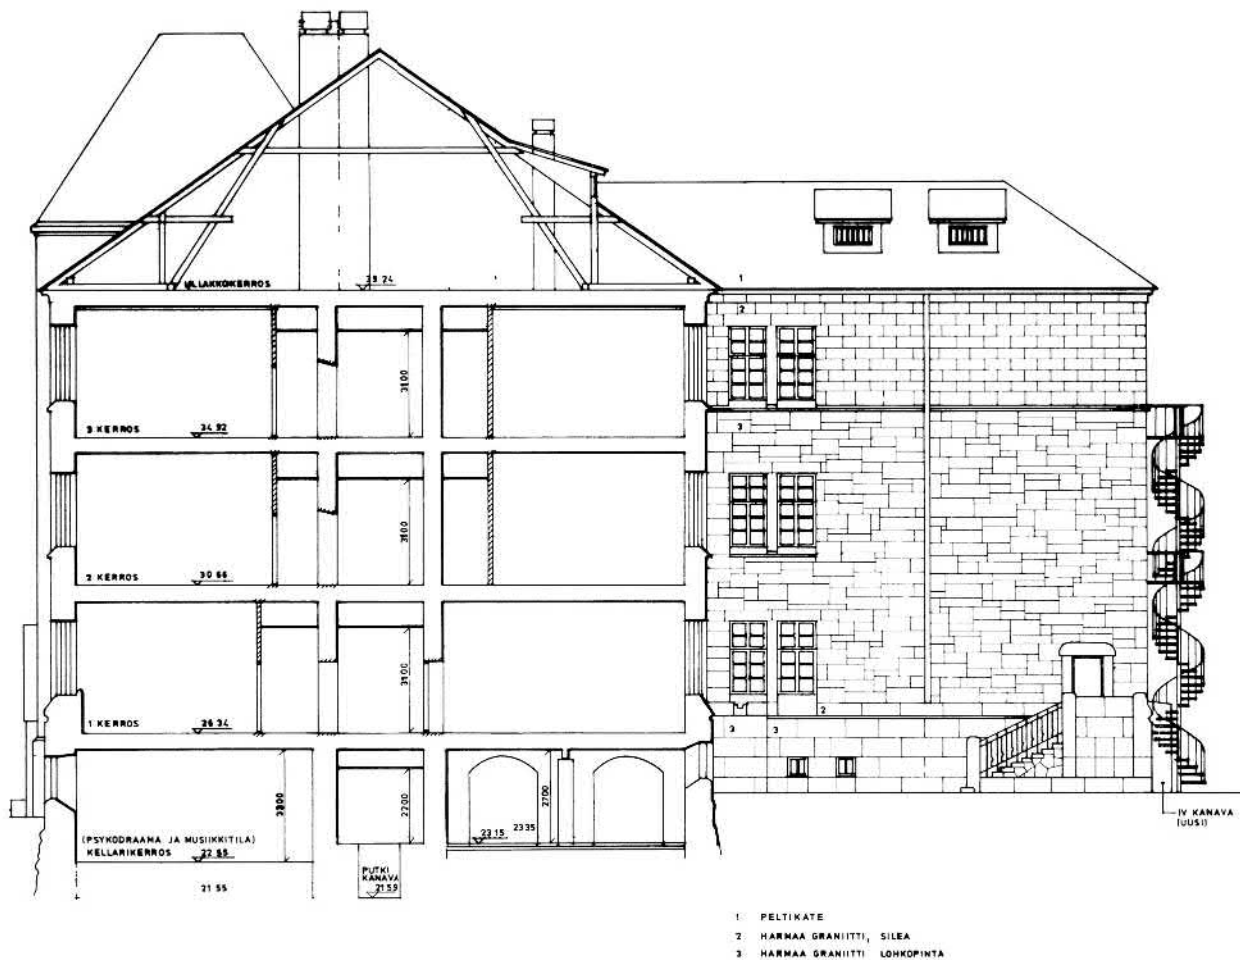
Leikkaus C-C. Peruskorjaus- ja muutostyön pääpiirustus 2.7.1975. Oikealla uudet hätäpoistumisportaat ja oikealla alhaalla uusi IV-kanava. Arkkitehtuuritoimisto Eero Pongala.

1. Peltikate
2. Harmaa graniitti, sileä
3. Harmaa graniitti, lohkopinta

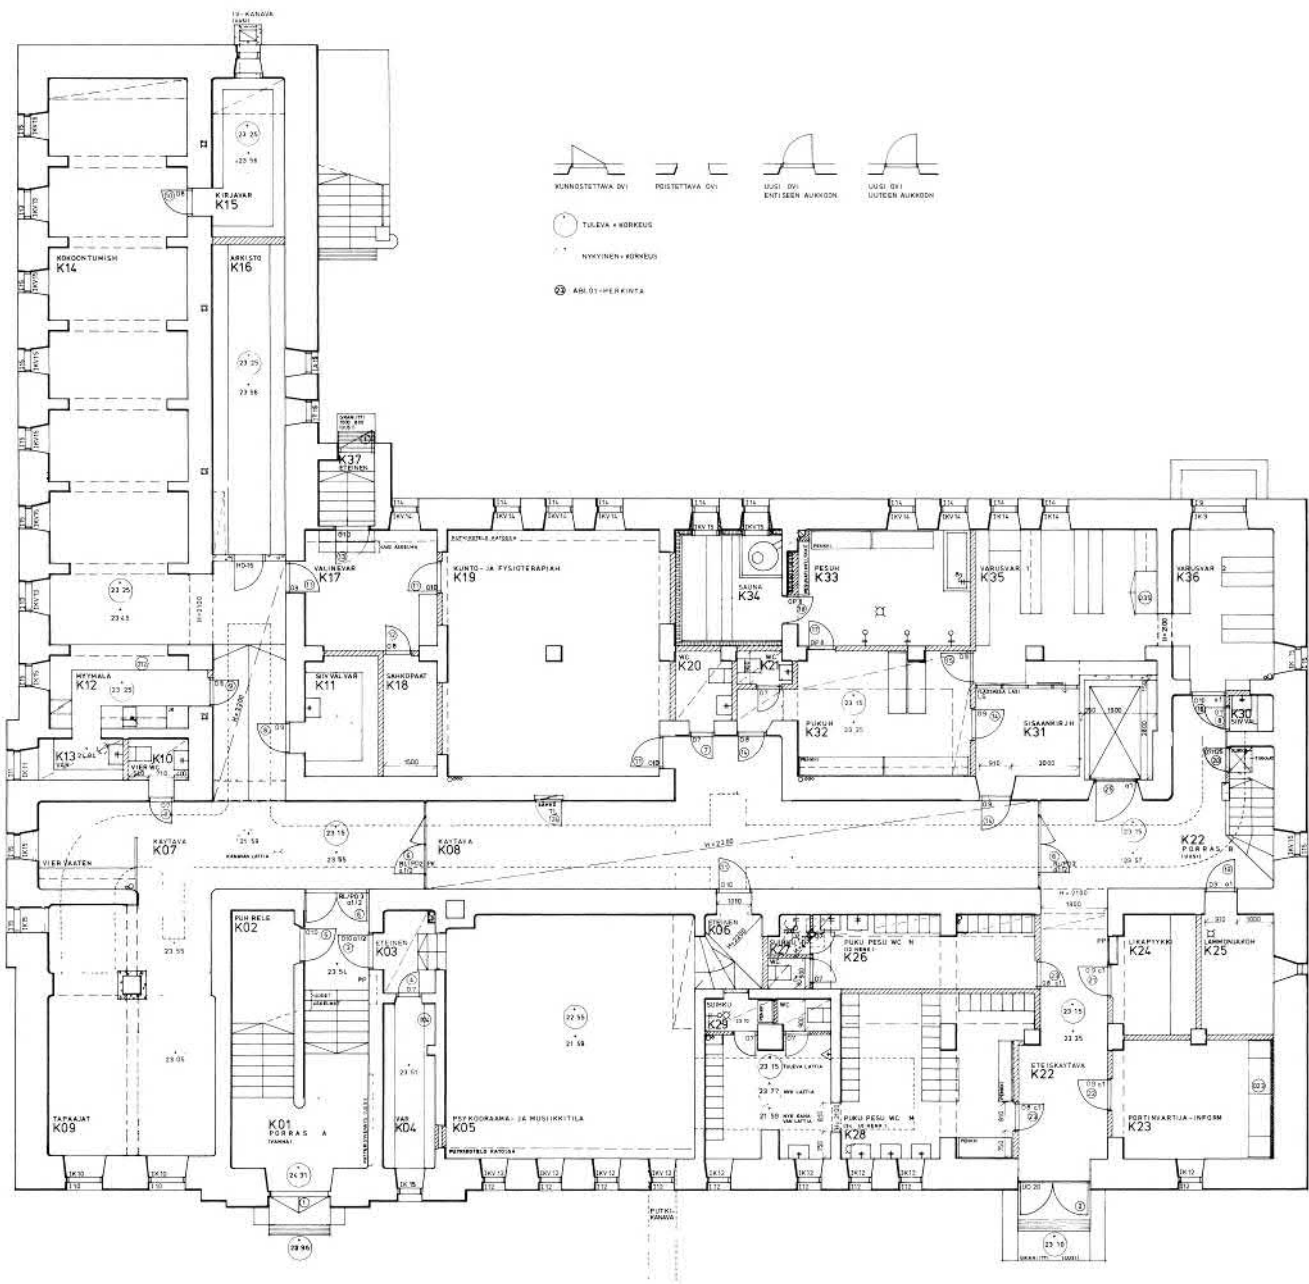
Kellarikerros, peruskorjaustyön työpiirustus 8.8.1975, täyd. 1976. Arkkitehtuuritoimisto Eero Ponkala

Kellarikerroksessa on henkilökunnan sosiaalisia tiloja sekä potilaiden vastaanottotilat saunan, pesuhuoneen ja varusva-raston yhteydessä, portinvartijan huone, tiloja erilaisia poti-laiden toimintoja varten, tapaamishuone ja arkisto.

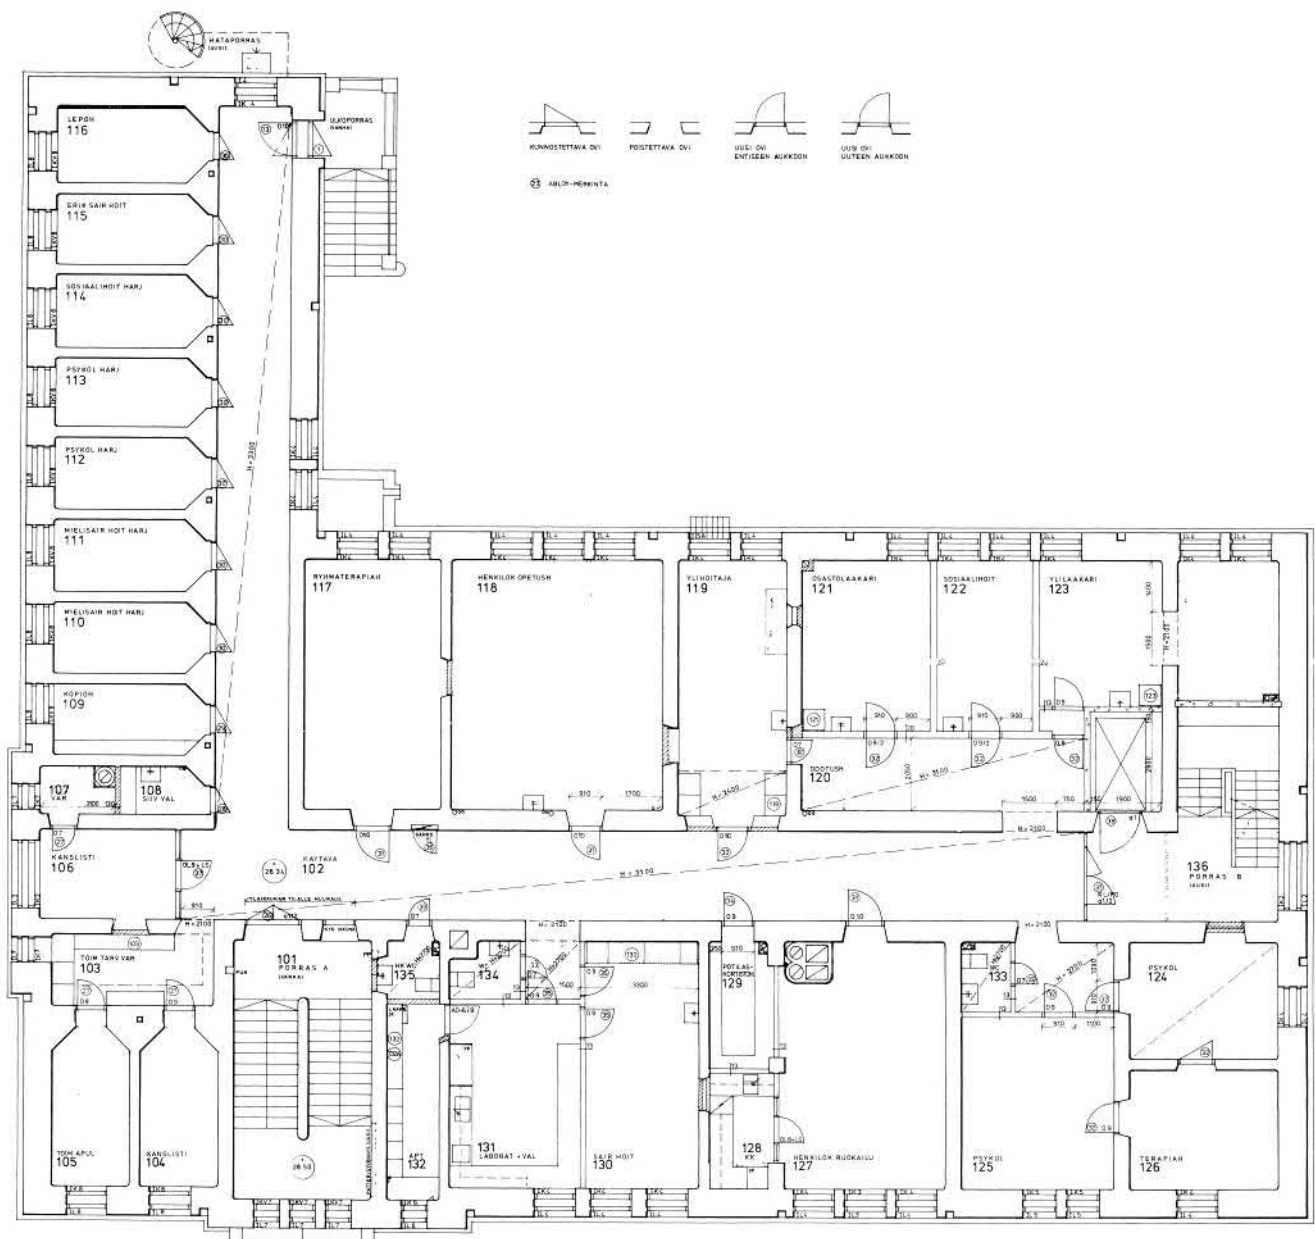
1. kerros, peruskorjaustyön työpiirustus 1975. Arkkitehtuuritoimisto Eero Ponkala

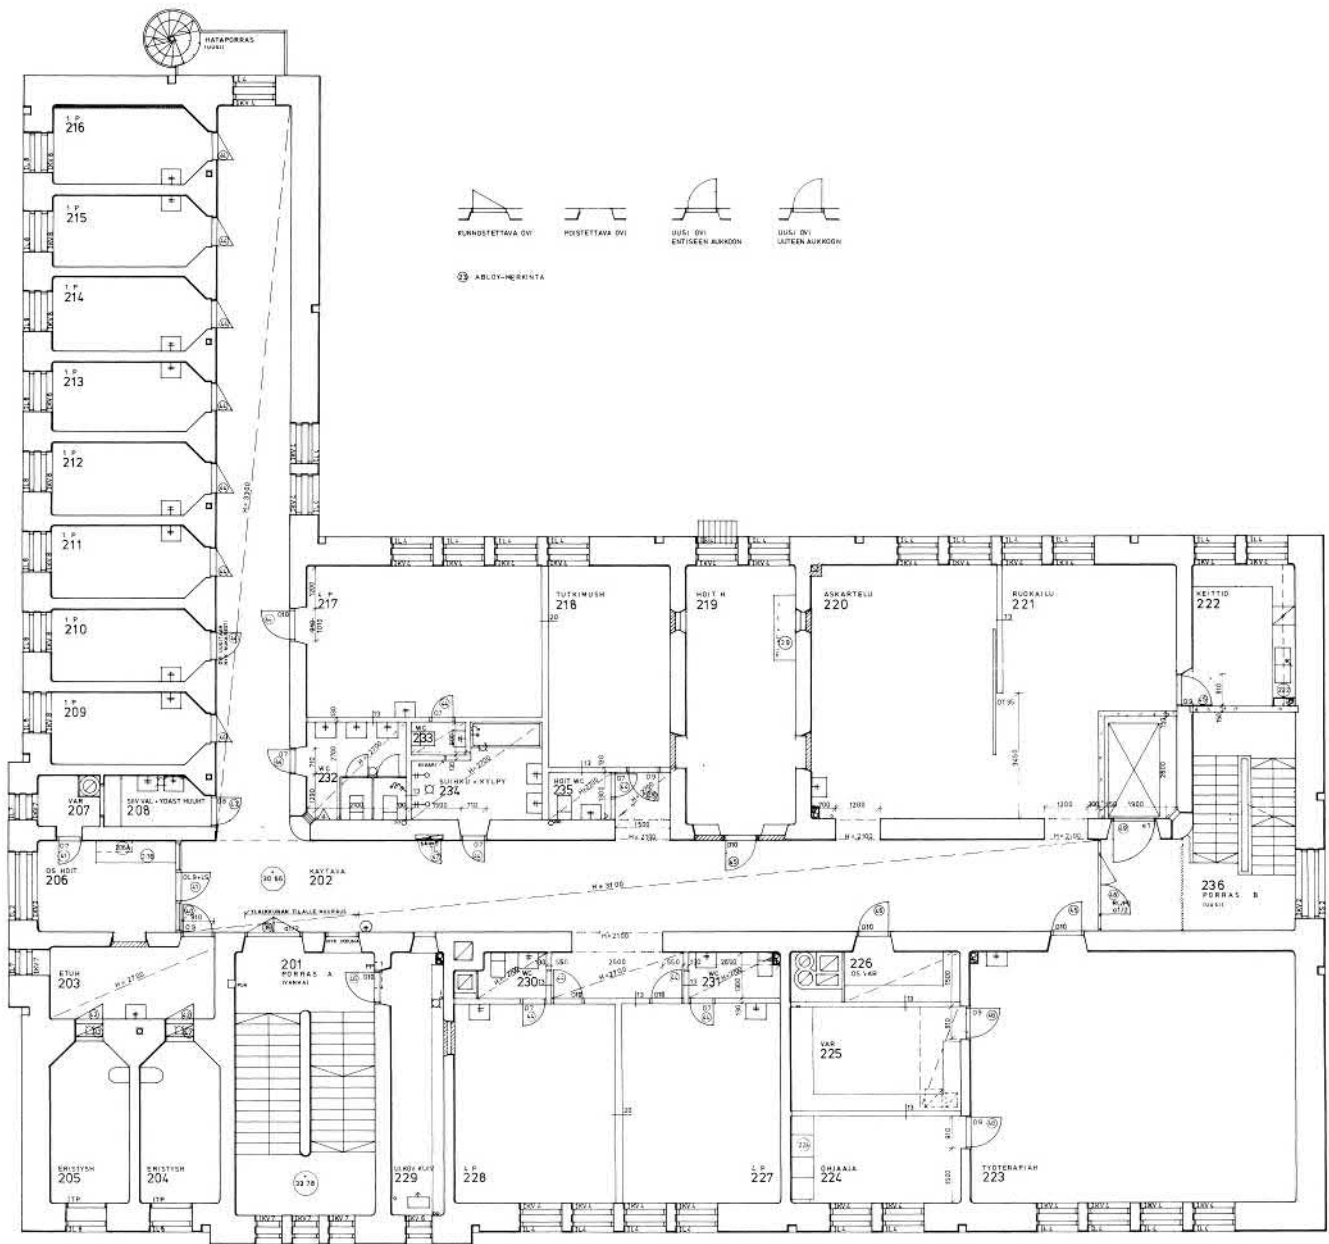
2. kerros, peruskorjaustyön työpiirustus 1975. Arkkitehtuuritoimisto Eero Pankala

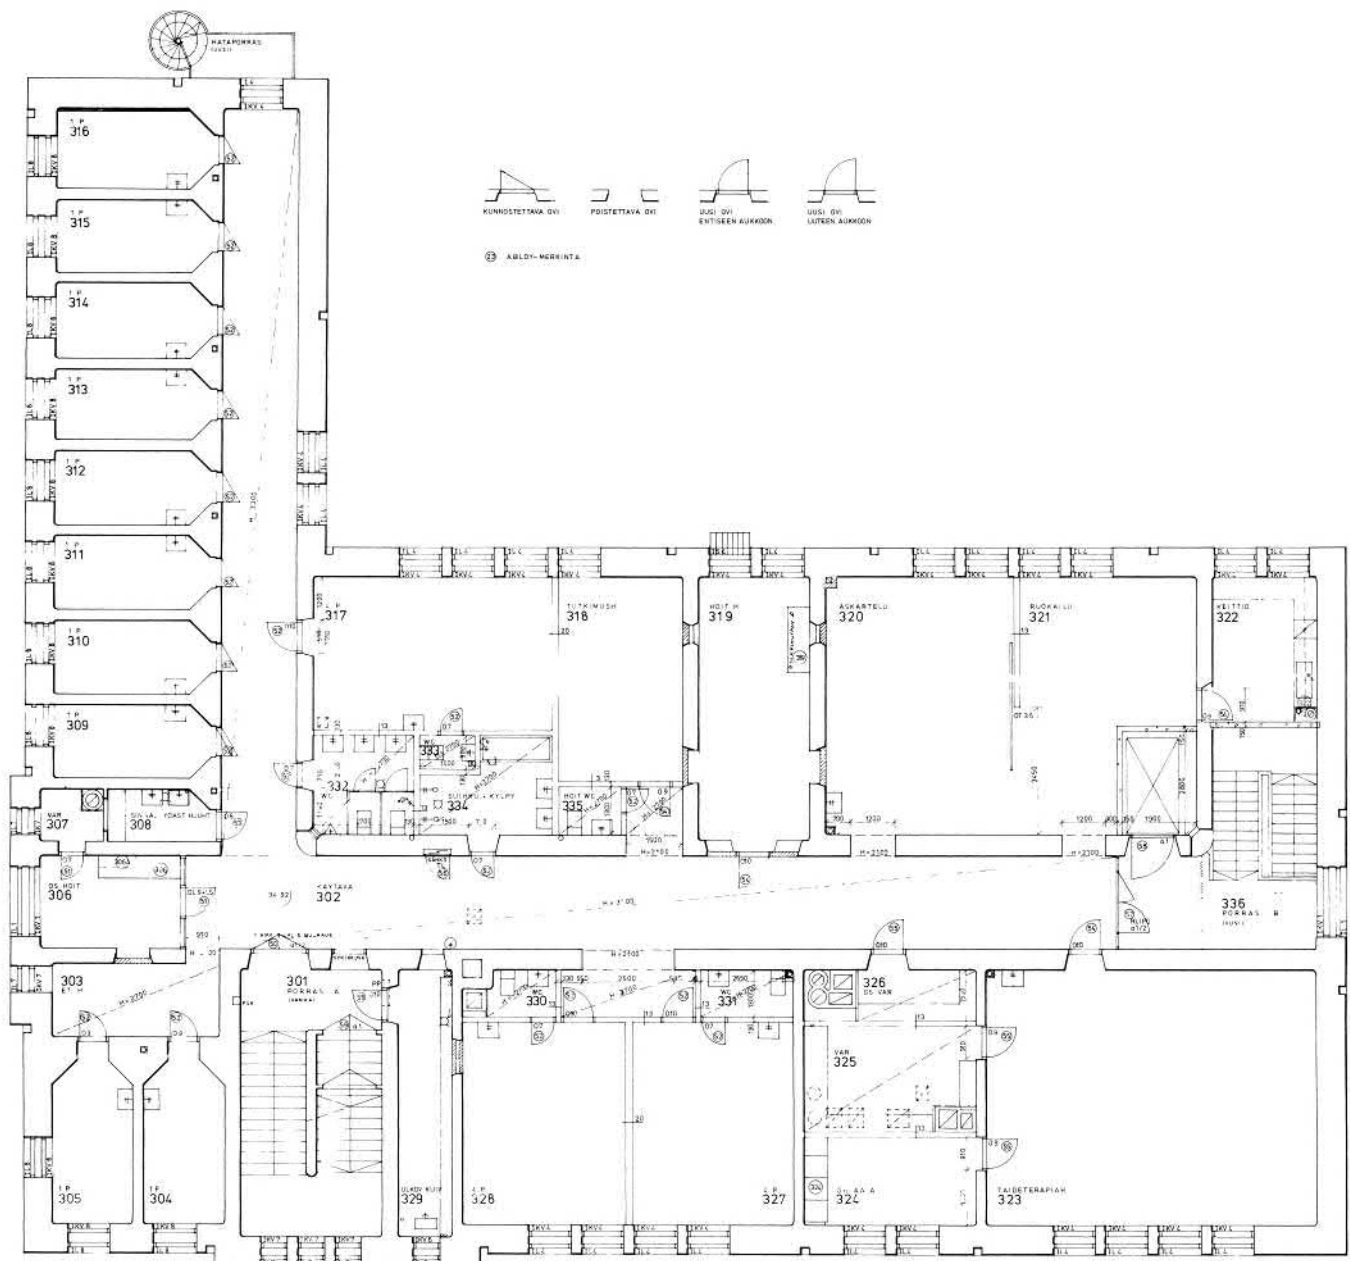
3. kerros, peruskorjaustyön työpiirustus 1975. Arkkitehtuuritoimisto Eero Ponkala

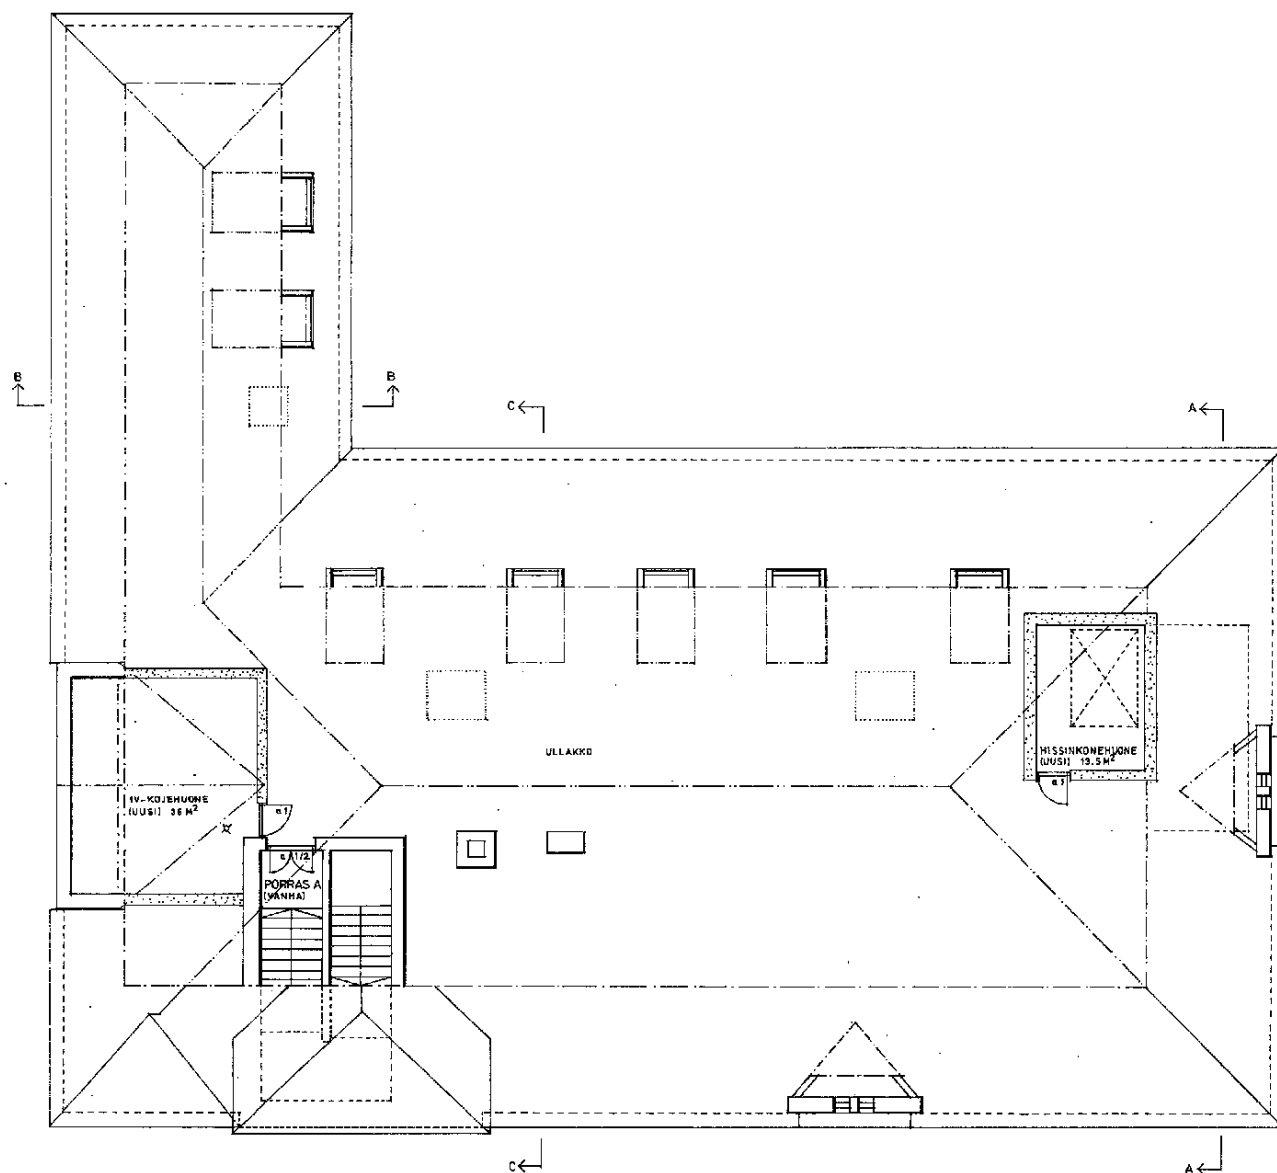
Ullakko, peruskorjaustyön pääpiirustusluonnos 27.1.1975 Arkkitehtuuritoimisto Eero Ponkala

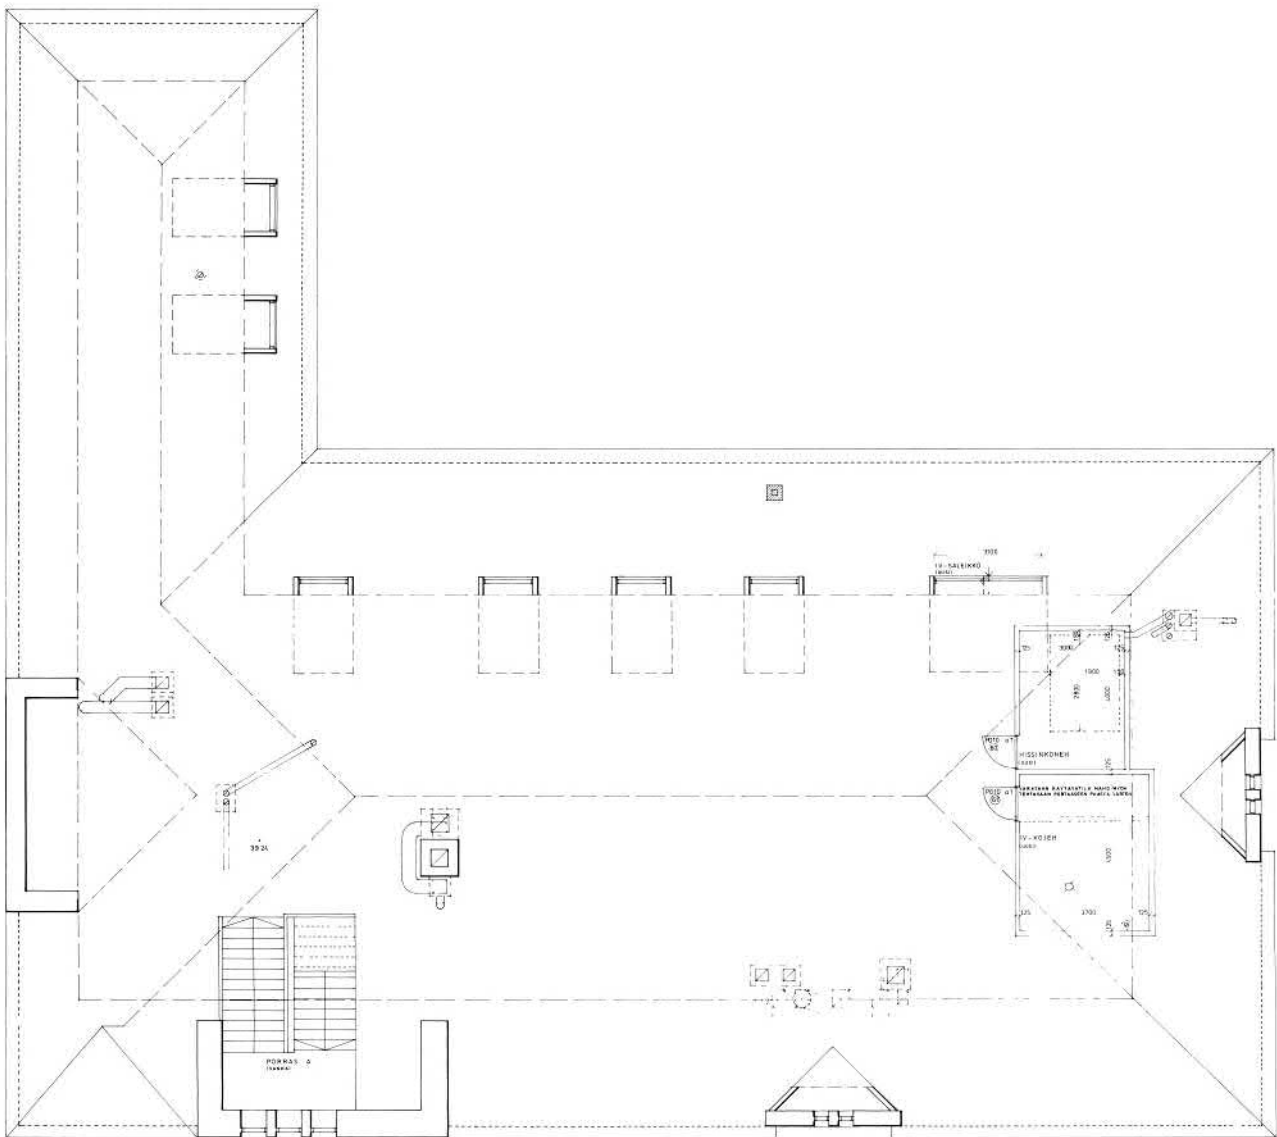
Ullakko, peruskorjaustyön työpiirustus 1975 Arkkitehtuuri-toimisto Eero Ponkala

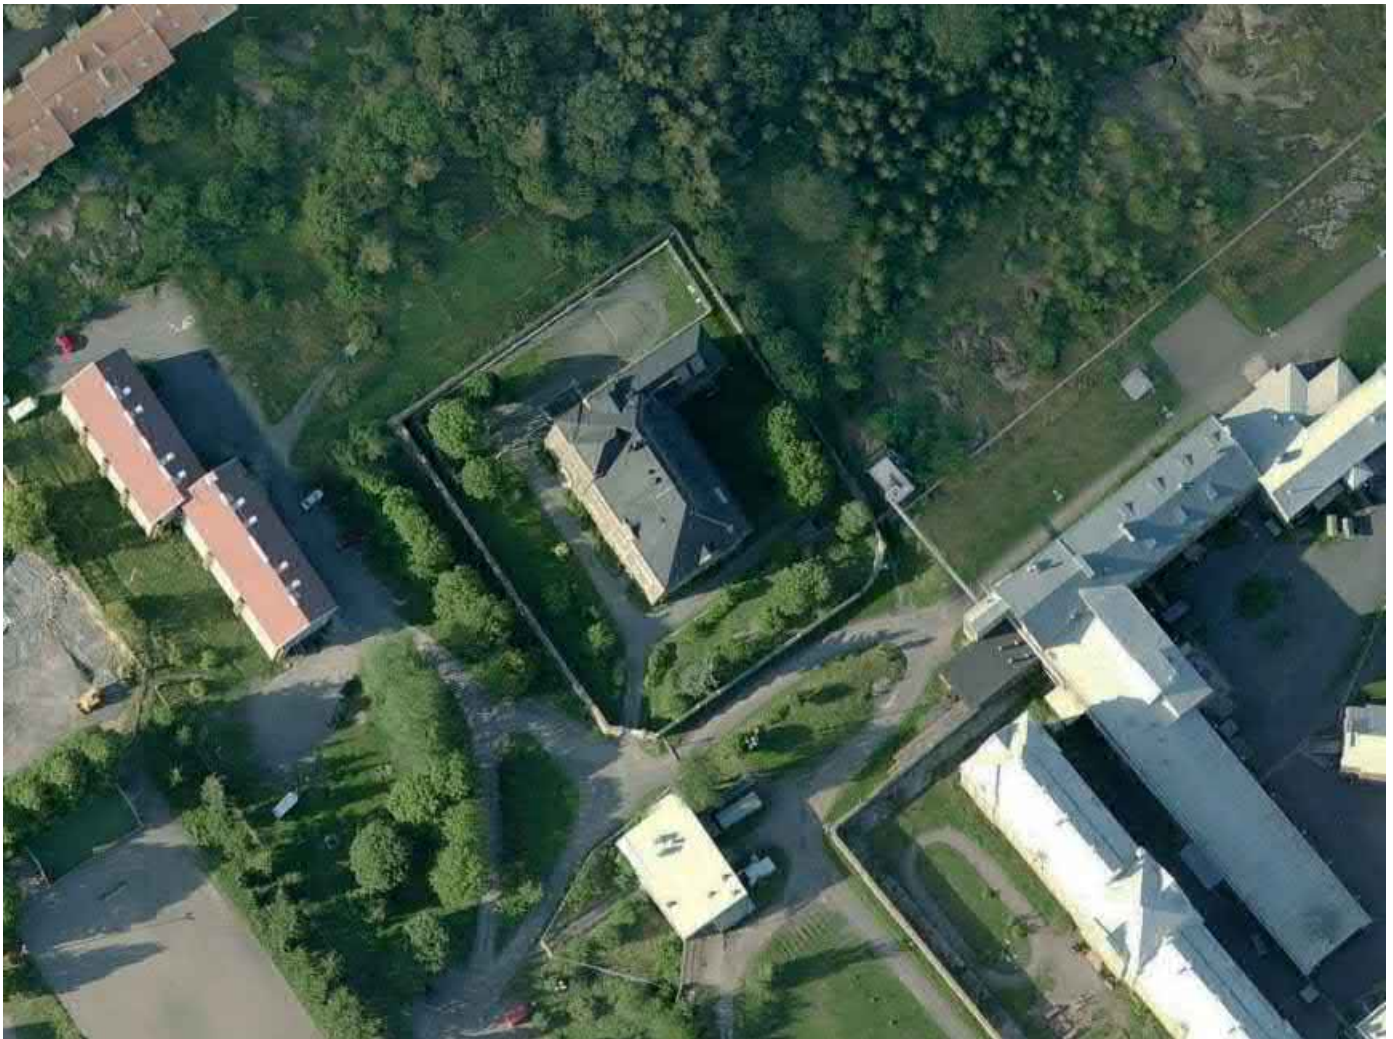
Vankimielisairalarakennusta ympäröi massiivinen muuri, jonka eteläkulmassa on leveä teräsportti. Vanhempi, käytöstä jäänyt portti on pihan pyöristetyn itäkulman kohdalla. Pihalla on korkealla verkkoaidalla erotettu taukopiha, puuistutuksia ja pensaita.

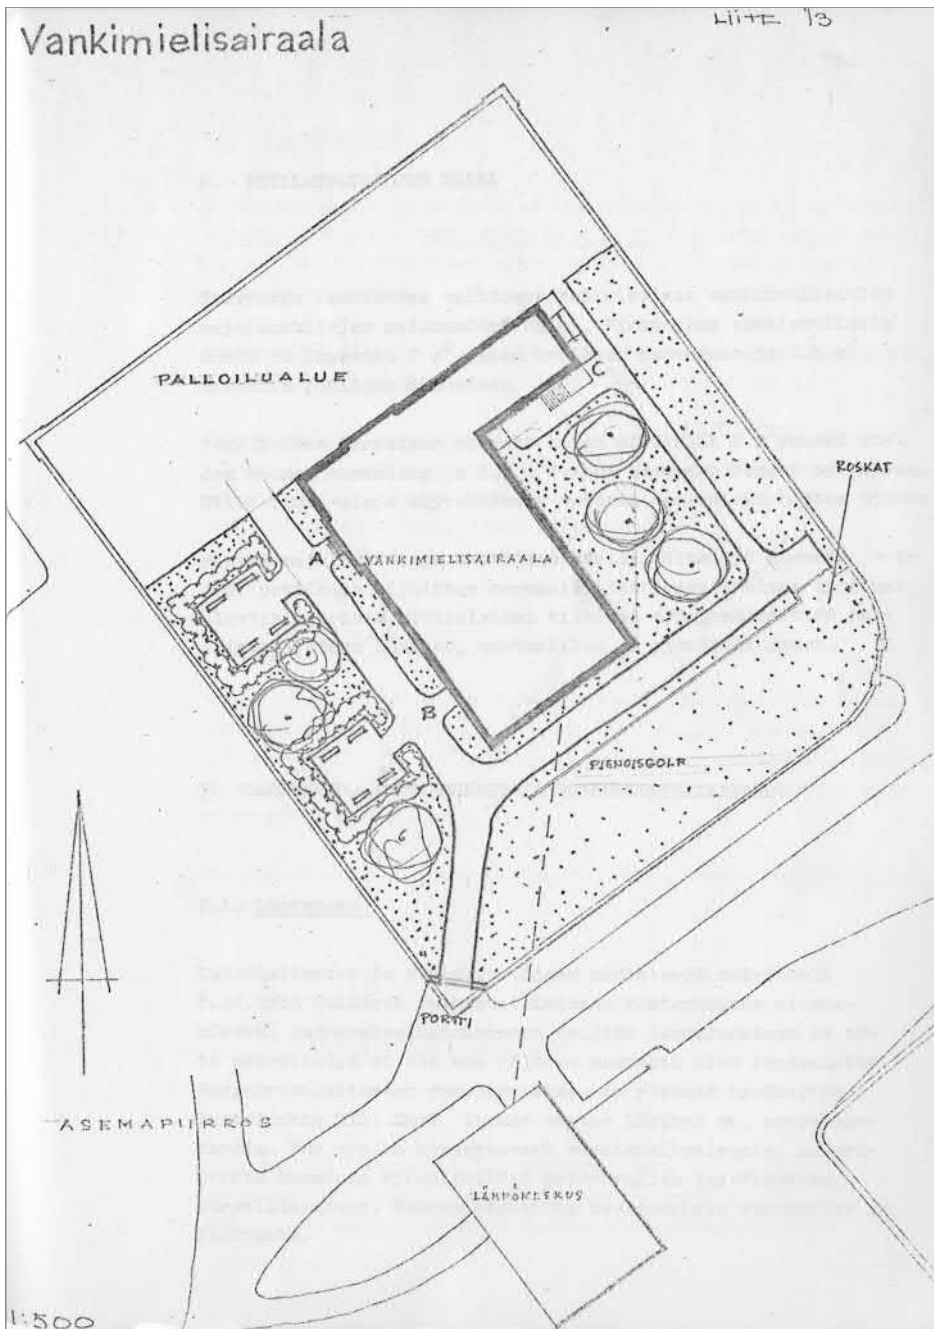
Vankimielisairaalan peruskorjauksen esisuunnittelutyöryhmän mietinnössä esitetty pihapiirros. Pienoisgolf- ja palloilualue on esitetty rakennuksen luoteis- ja kaakkoissivuille.

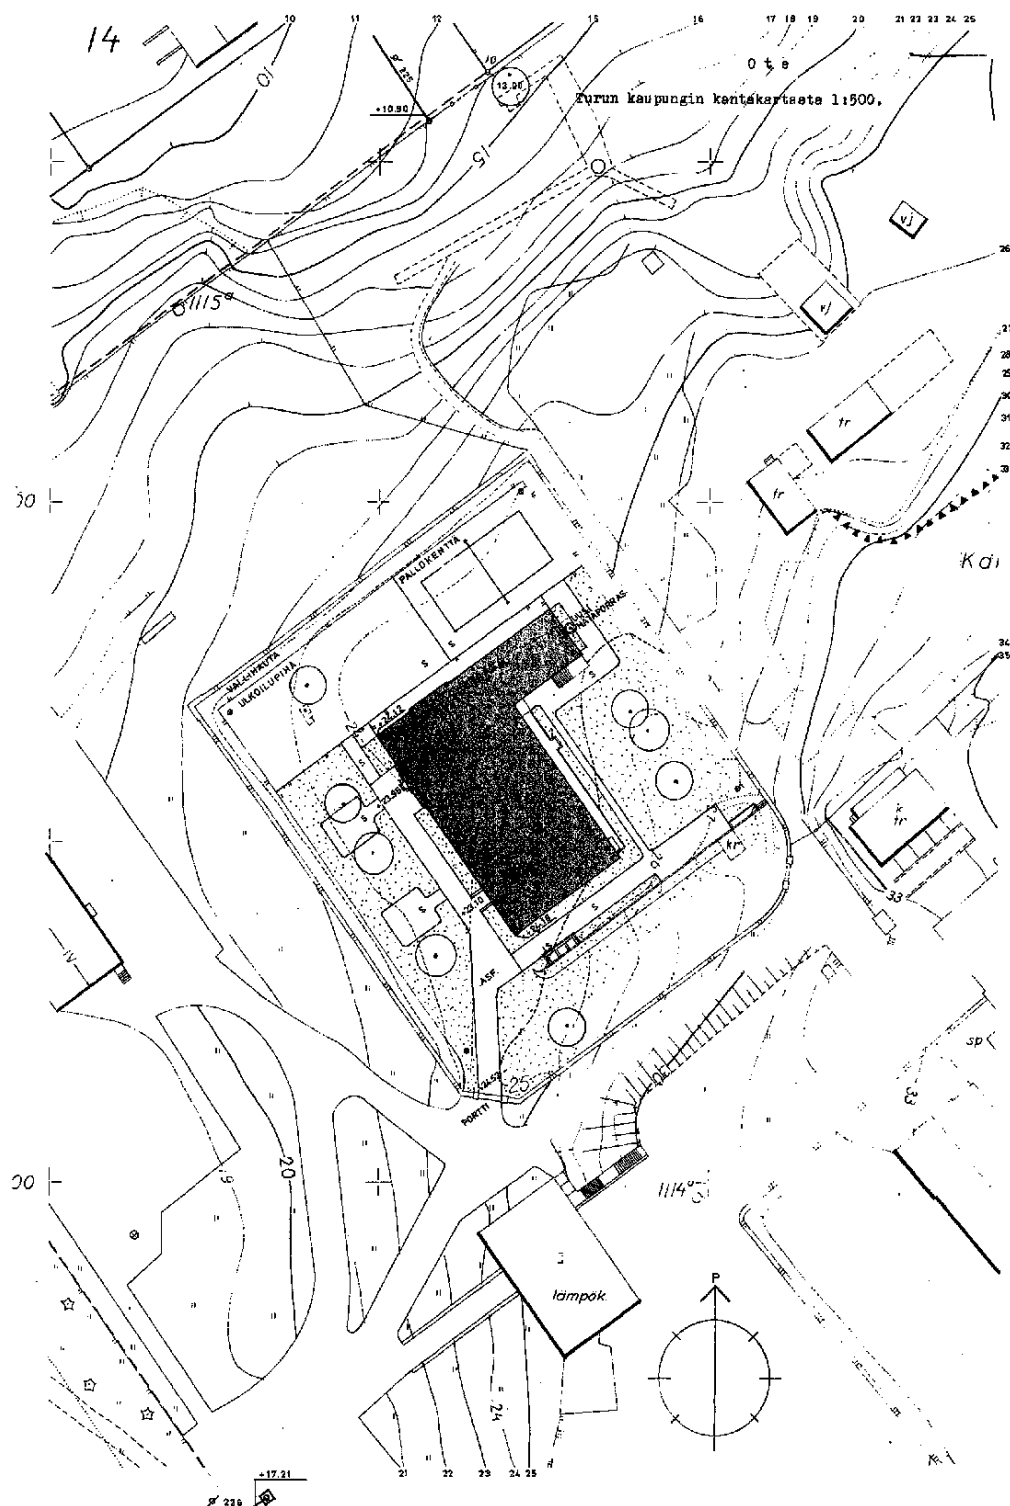
- KASVATTA POU
- PIHAKALASIN
- LT LIPPUKANNO
- JL JÄTEKÄSÄLÖ
- ADR ASPALTOITU PIHAPINTA
- S SORA-PIHAPINTA
- TERÄS-VERKKOAITA

Vankimielisairaalan peruskorjauksen suunnittelijan laatima asemapiirros. Pääpiirustusluonnos 1975.  
Arkkitehtuuritoimisto Eero Ponnala, SKA

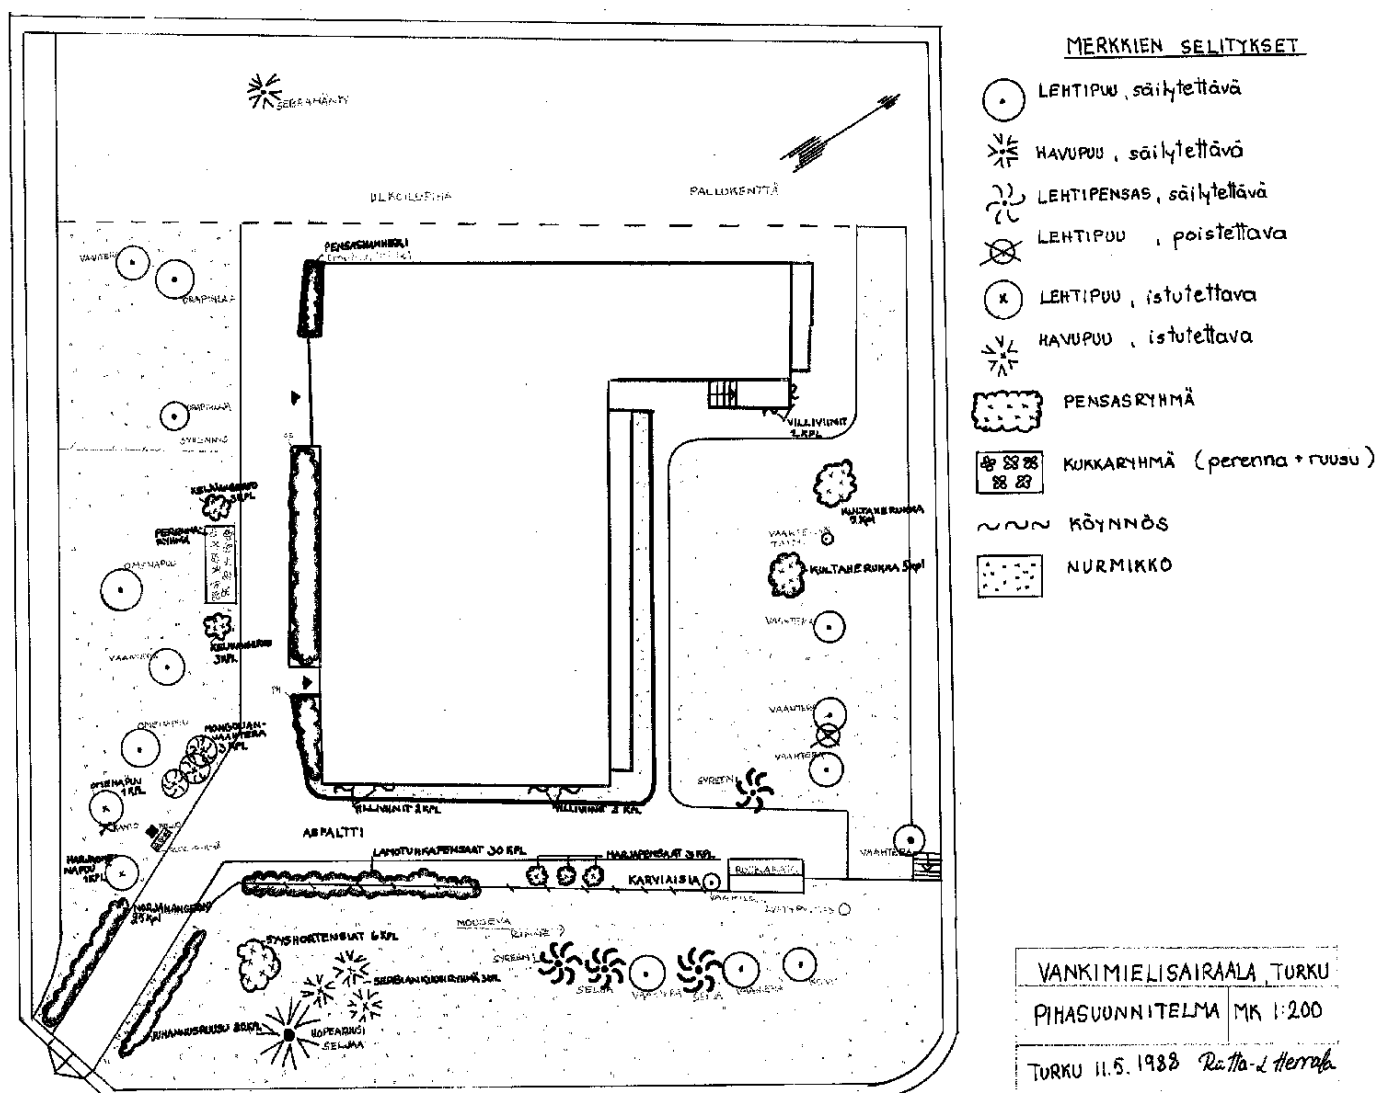
## Pihasuunnitelma 1988, SKA

Vuonna 1988 päivätyn pihasuunnitelman on laatinut Riitta -L. Her-  
rala. Pihan eteläkulmassa sijaitsevalta portilta johtaa asfalttipäällys-  
teinen käytävä lounaissivulla sijaitsevalle pääovelle. Samalla sivulla  
on kellariin johtava uusi sisäänkäynti. Muu piha -alue on joko sora-  
pintaa (käytävät ja ulkoilupihat) tai nurmikkoo.
