## KAKOLANMÄKI

KAKOLAN VANKIMIELISAIRAALA  
RAKENNUSHISTORIAN SELVITYS JA INVENTOINTI 2010  
28.2.2013

Senaatti-kiinteistöt projektinumero K1043/250  
Kati Salonen ja Mona Schalin Arkkitehdit Oy

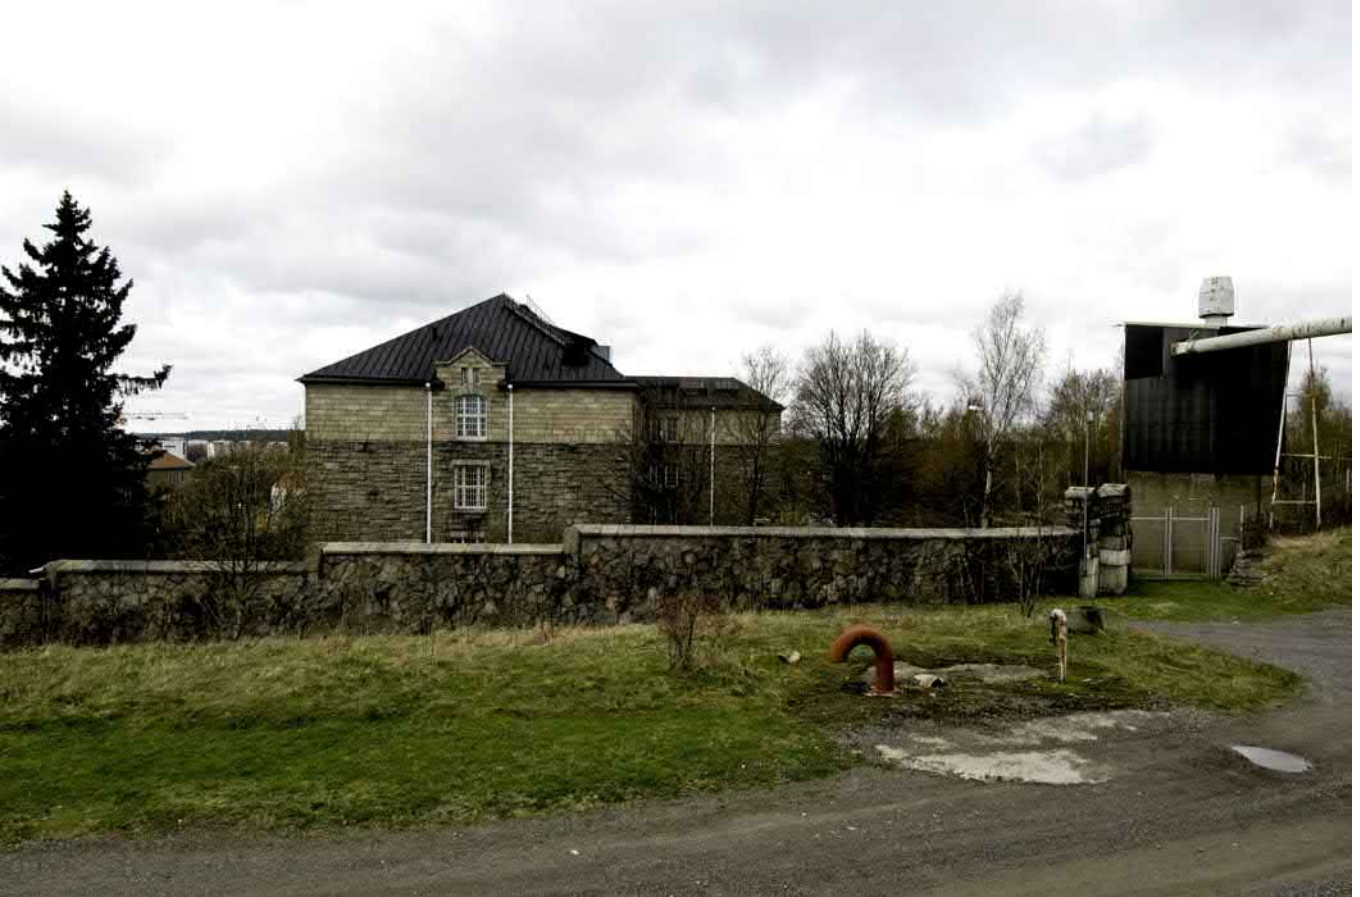
Muurin kaakkoissivu. Oikealla alkuperäinen portti. Kari Hakli 2010.

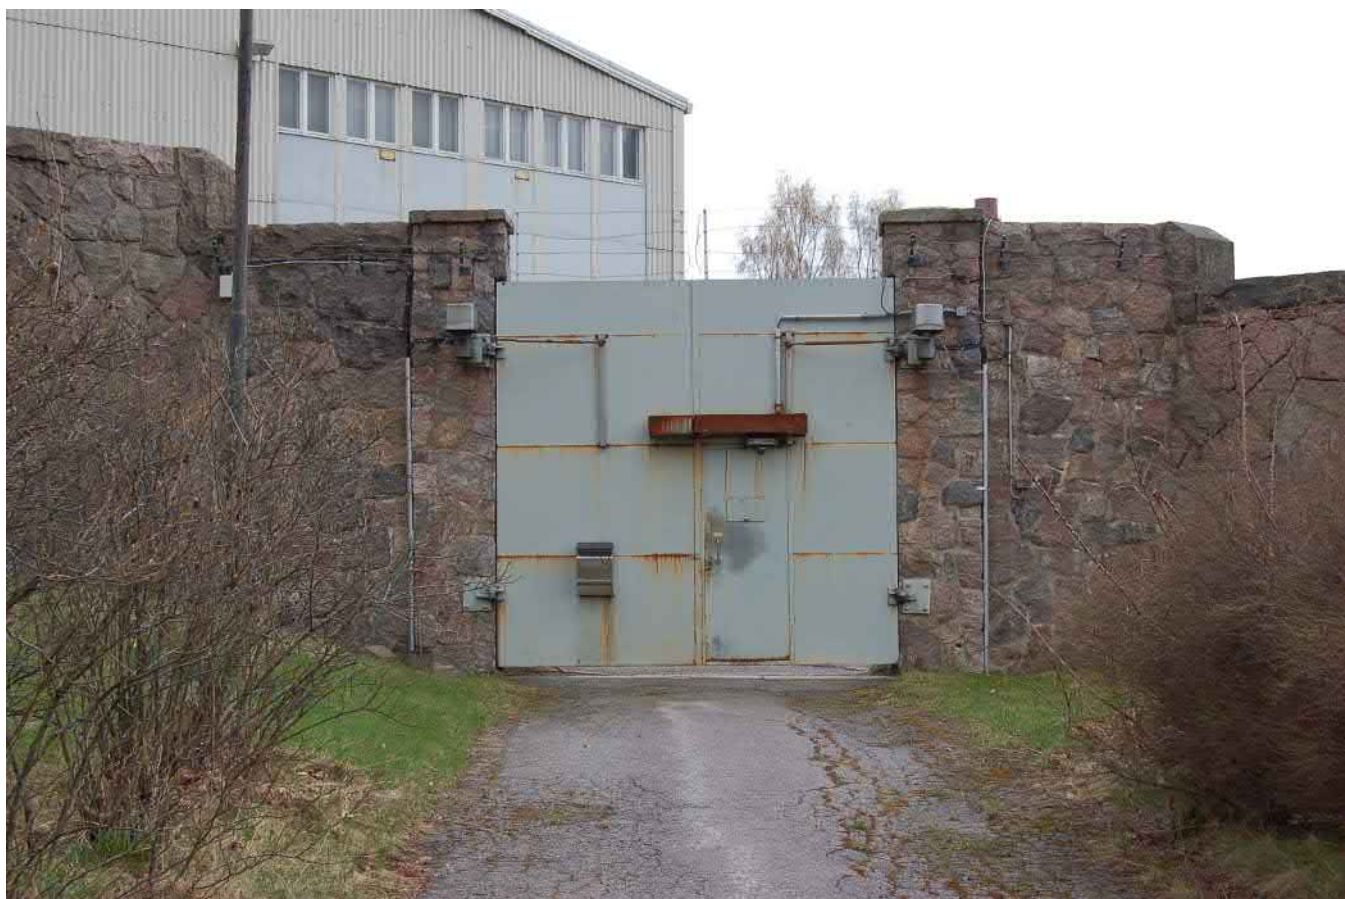
Vankimielisairaalan piha-alueen uusi kulkureitti teräsporteineen on avattu pihan eteläkulmaan

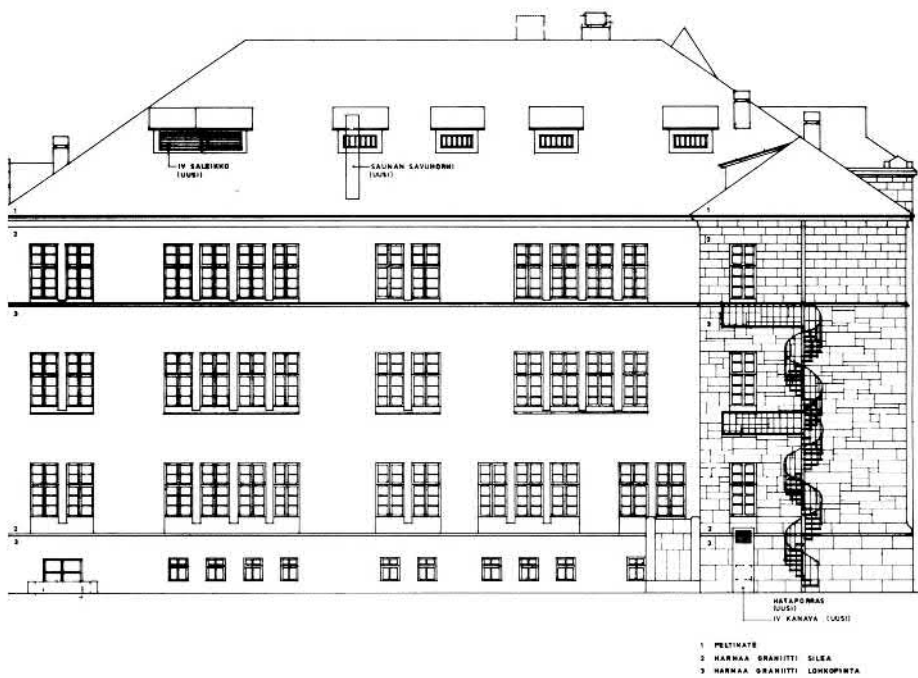
Julkisivu koilliseen. Peruskorjaus- ja muutostyön pääpiirustus. Arkkitehtuuritoimisto Eero Pankala 2.7. 1975

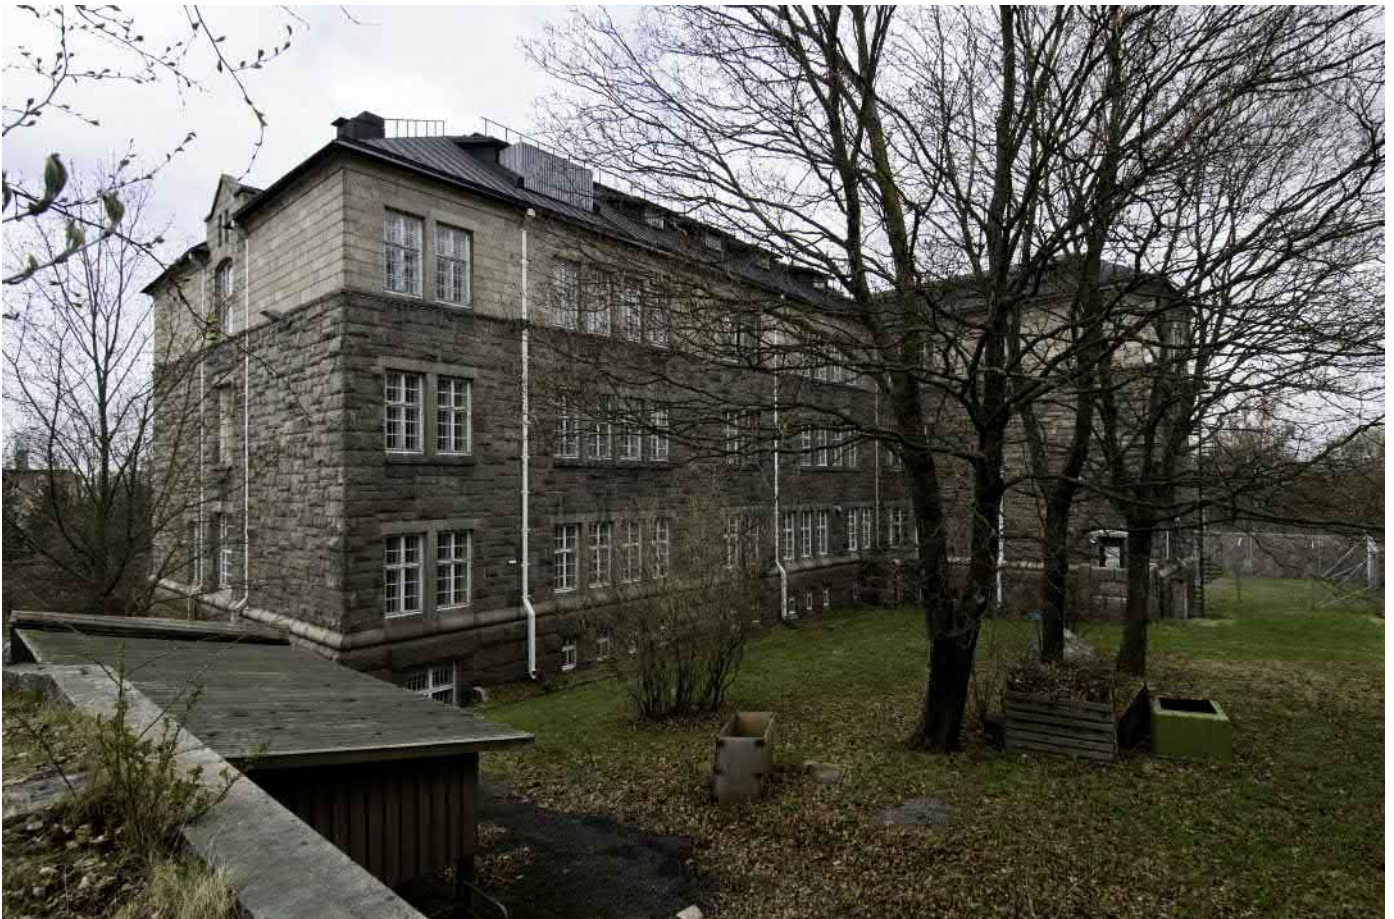
Julkisivu koilliseen ja piha-alue. Nurmikolla kasvaa kolmen vaahteran ryhmä ja tuuhea pensas. Etualalla vasemmalla on jätekatos. Ullakolle on v. 1976.rakennettu isokokoinen ilmanvaihtokonehuone, joka kohoo vesikaton lappeelta. Oikealla ulkopuolinen hätäpoistumisporras. Kuva Kari Hakli

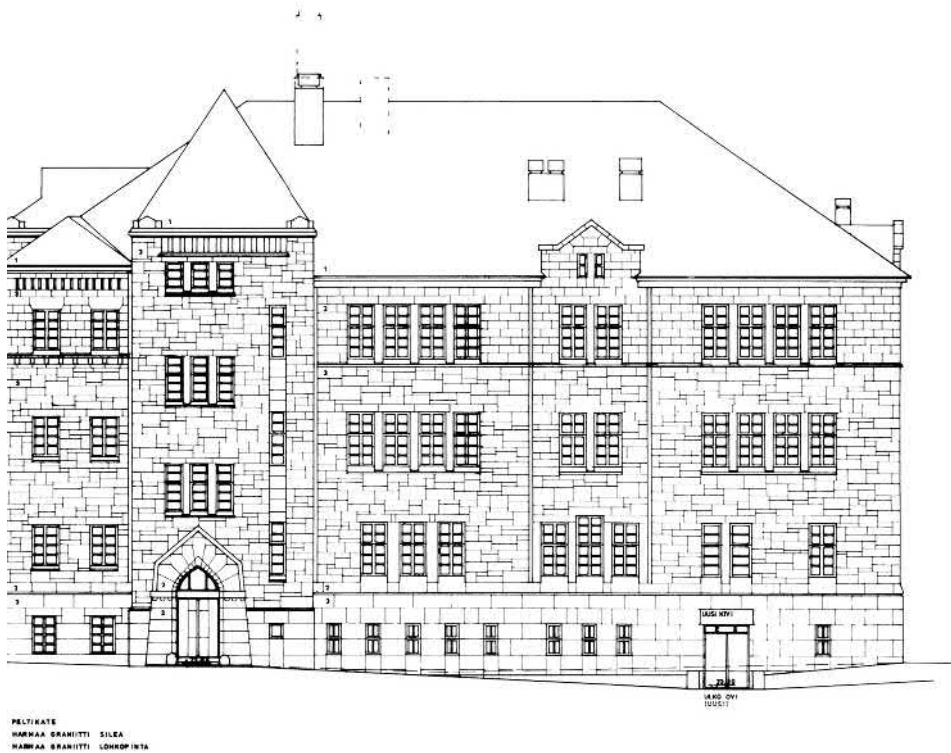
Julkisivu lounaaseen. Peruskorjaus- ja muutostyön pääpiirustus. Arkkitehtuuritoimisto Eero Ponkala 2.7. 1975  
Oikealla näkyy peruskorjauksen yhteydessä rakennettu uusi ulko-ovi kellarikerrokseen.

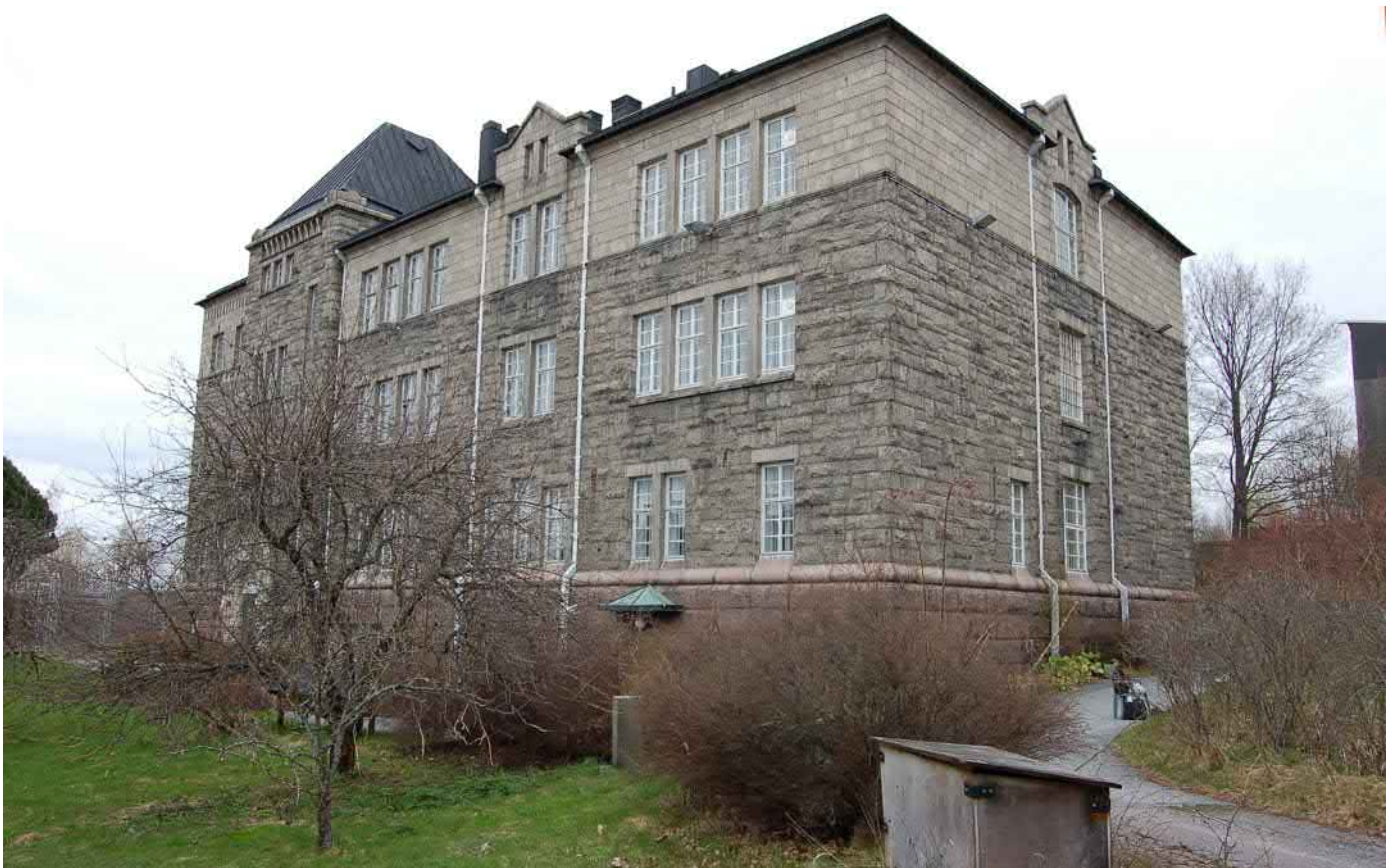
Julkisivu lounaaseen ja piha-alue. Nurmikolla kasvaa kolmen vaahteran ryhmä ja tuuhea pensas. Etualalla vasemmalla jätekatos. Vesikatolle on rakennettu isokokoinen ilmanvaihtolaite.

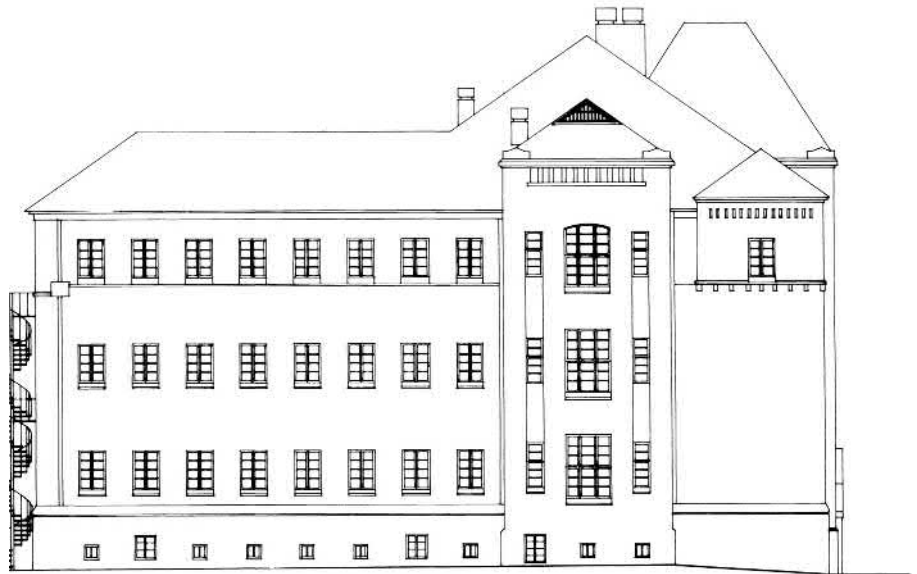
Julkisivu luoteeseen. Peruskorjaus- ja muutostyön pääpiirustus. Vasemmalla näkyy päätyyn lisätty hätäpoistumisporras. Arkkitehtuuritoimisto Eero Ponkala 2.7. 1975

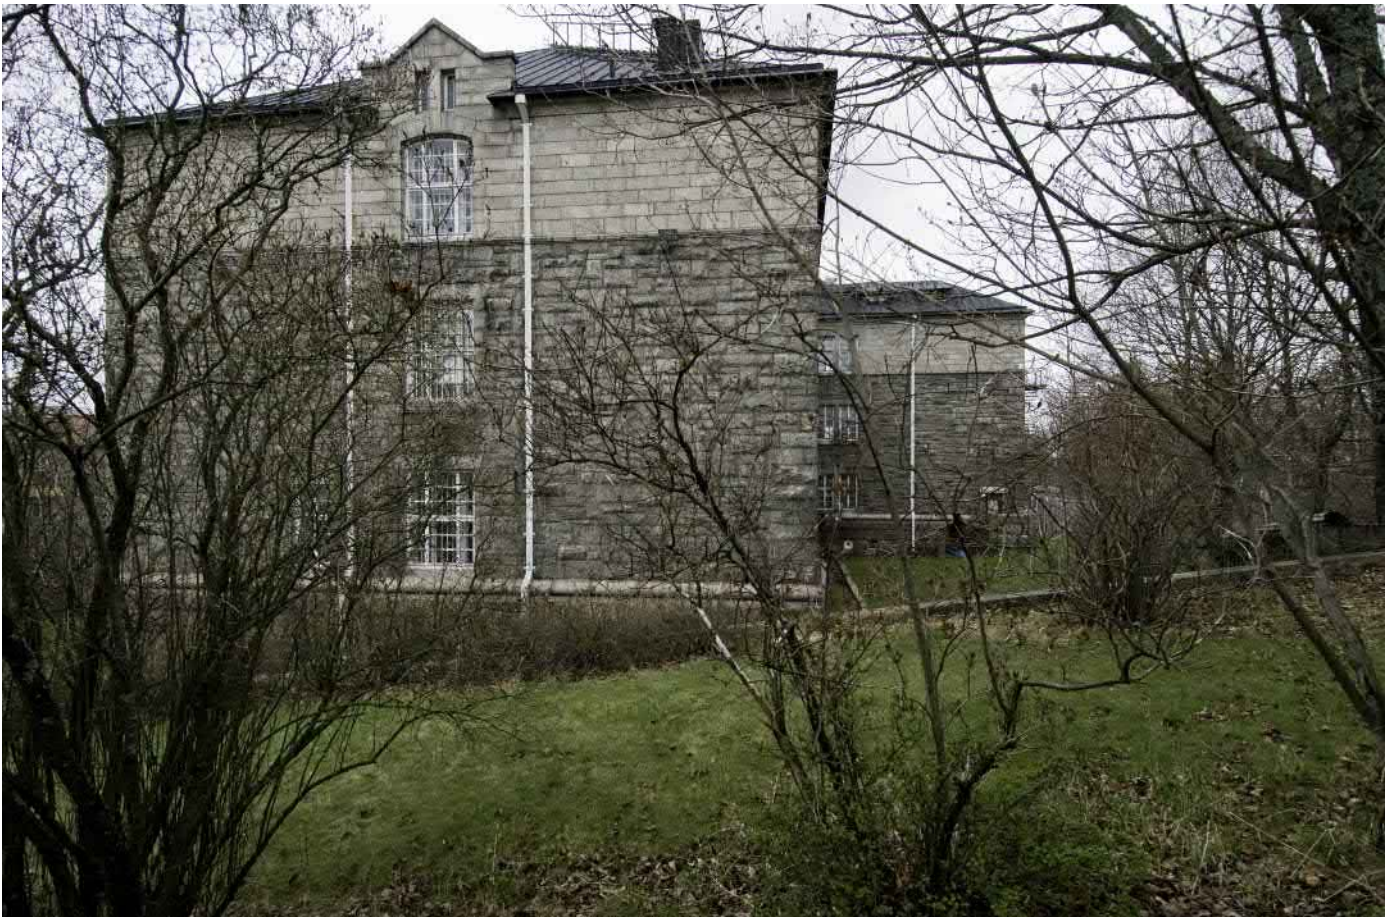
Julkisivu kaakkoon ja piha-alue. Nurmikolle on istutettu kukkivia koristepensaita ja käytävän reunalla pensasaidanne. Kuva: Kar i Hakli

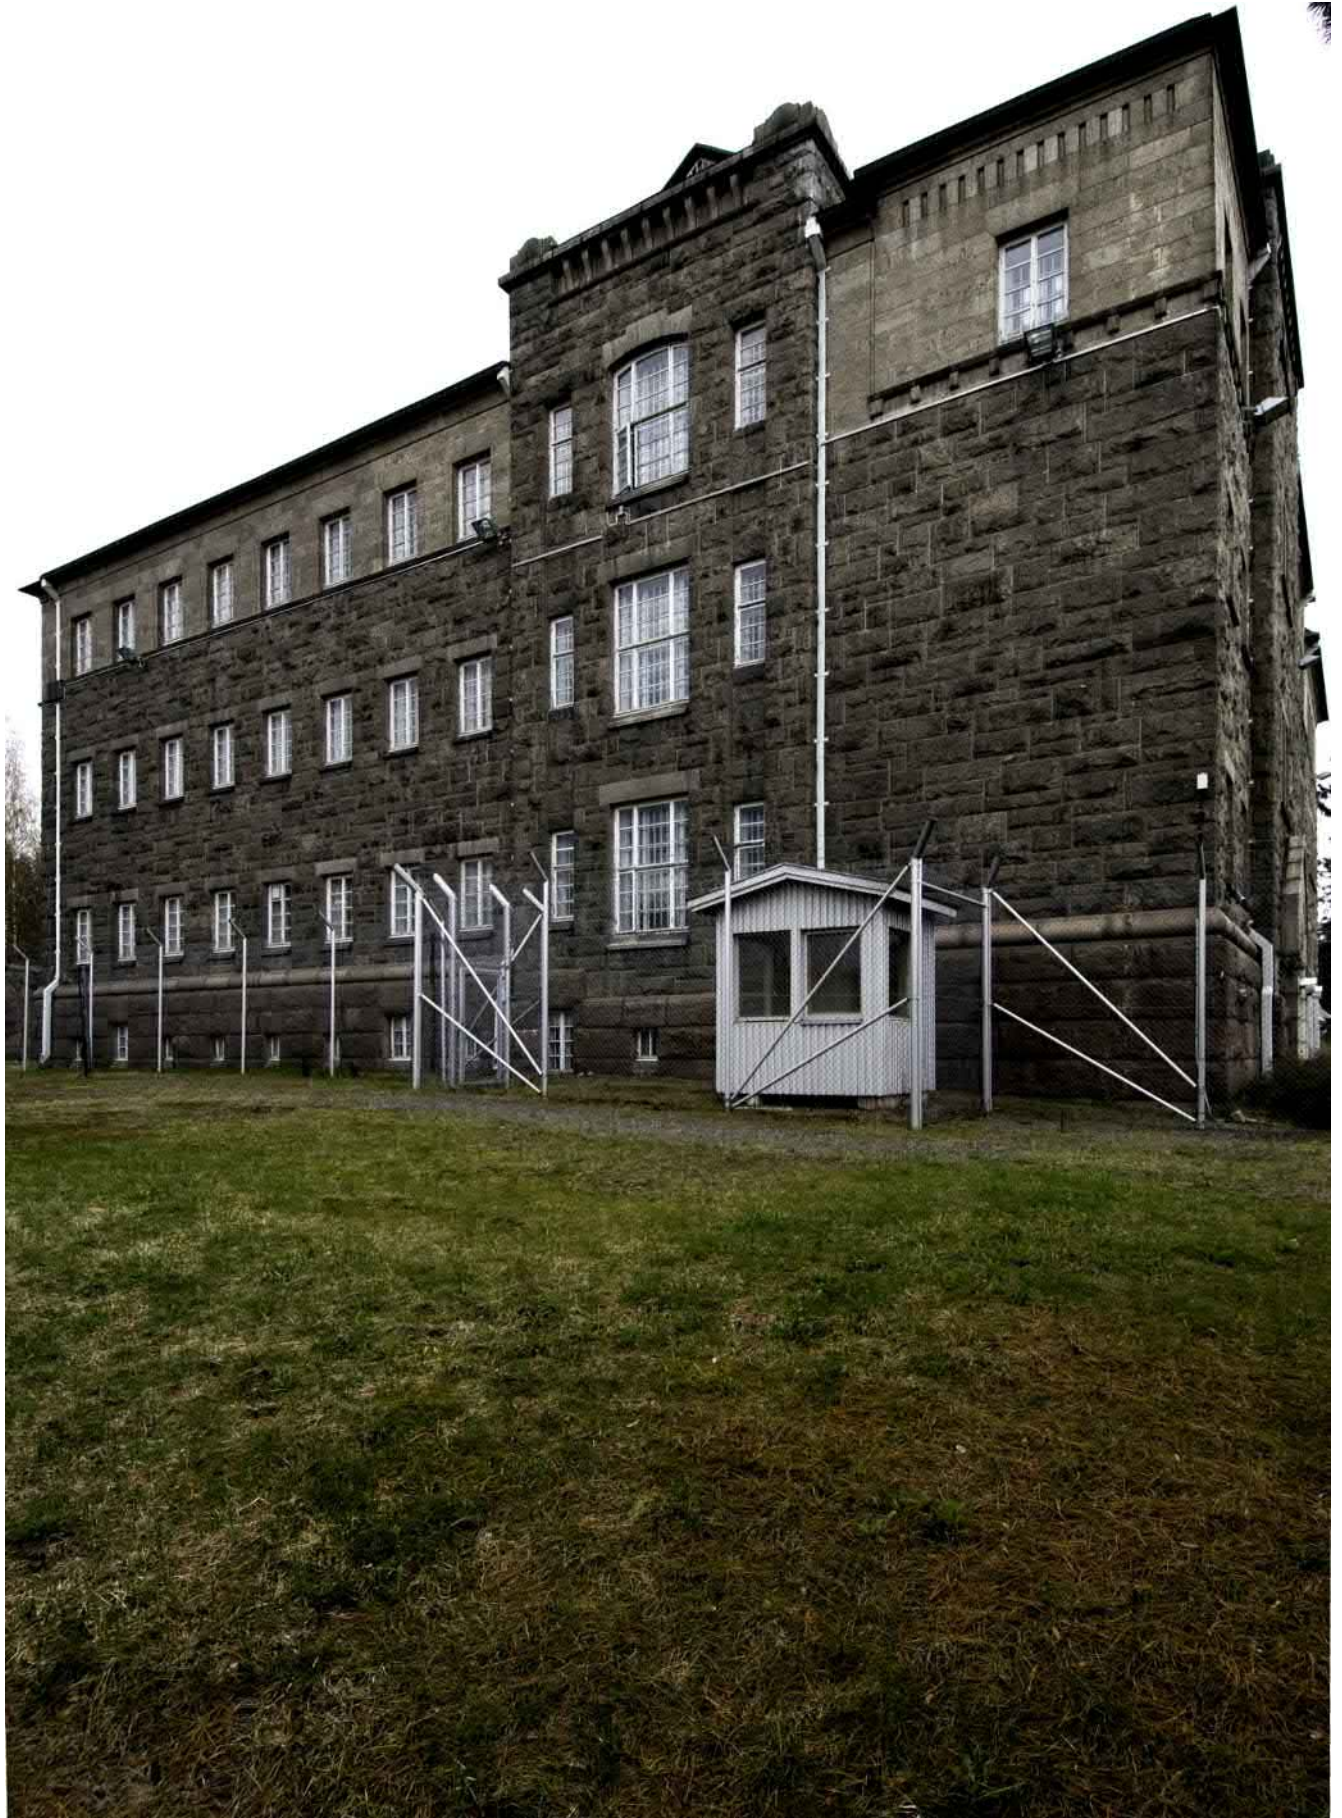
Julkisivu luoteeseen. Pihan luoteissivulle on rakennettu aidattuja taukoalueita eri vaiheissa. Kuva: Kari Hakli

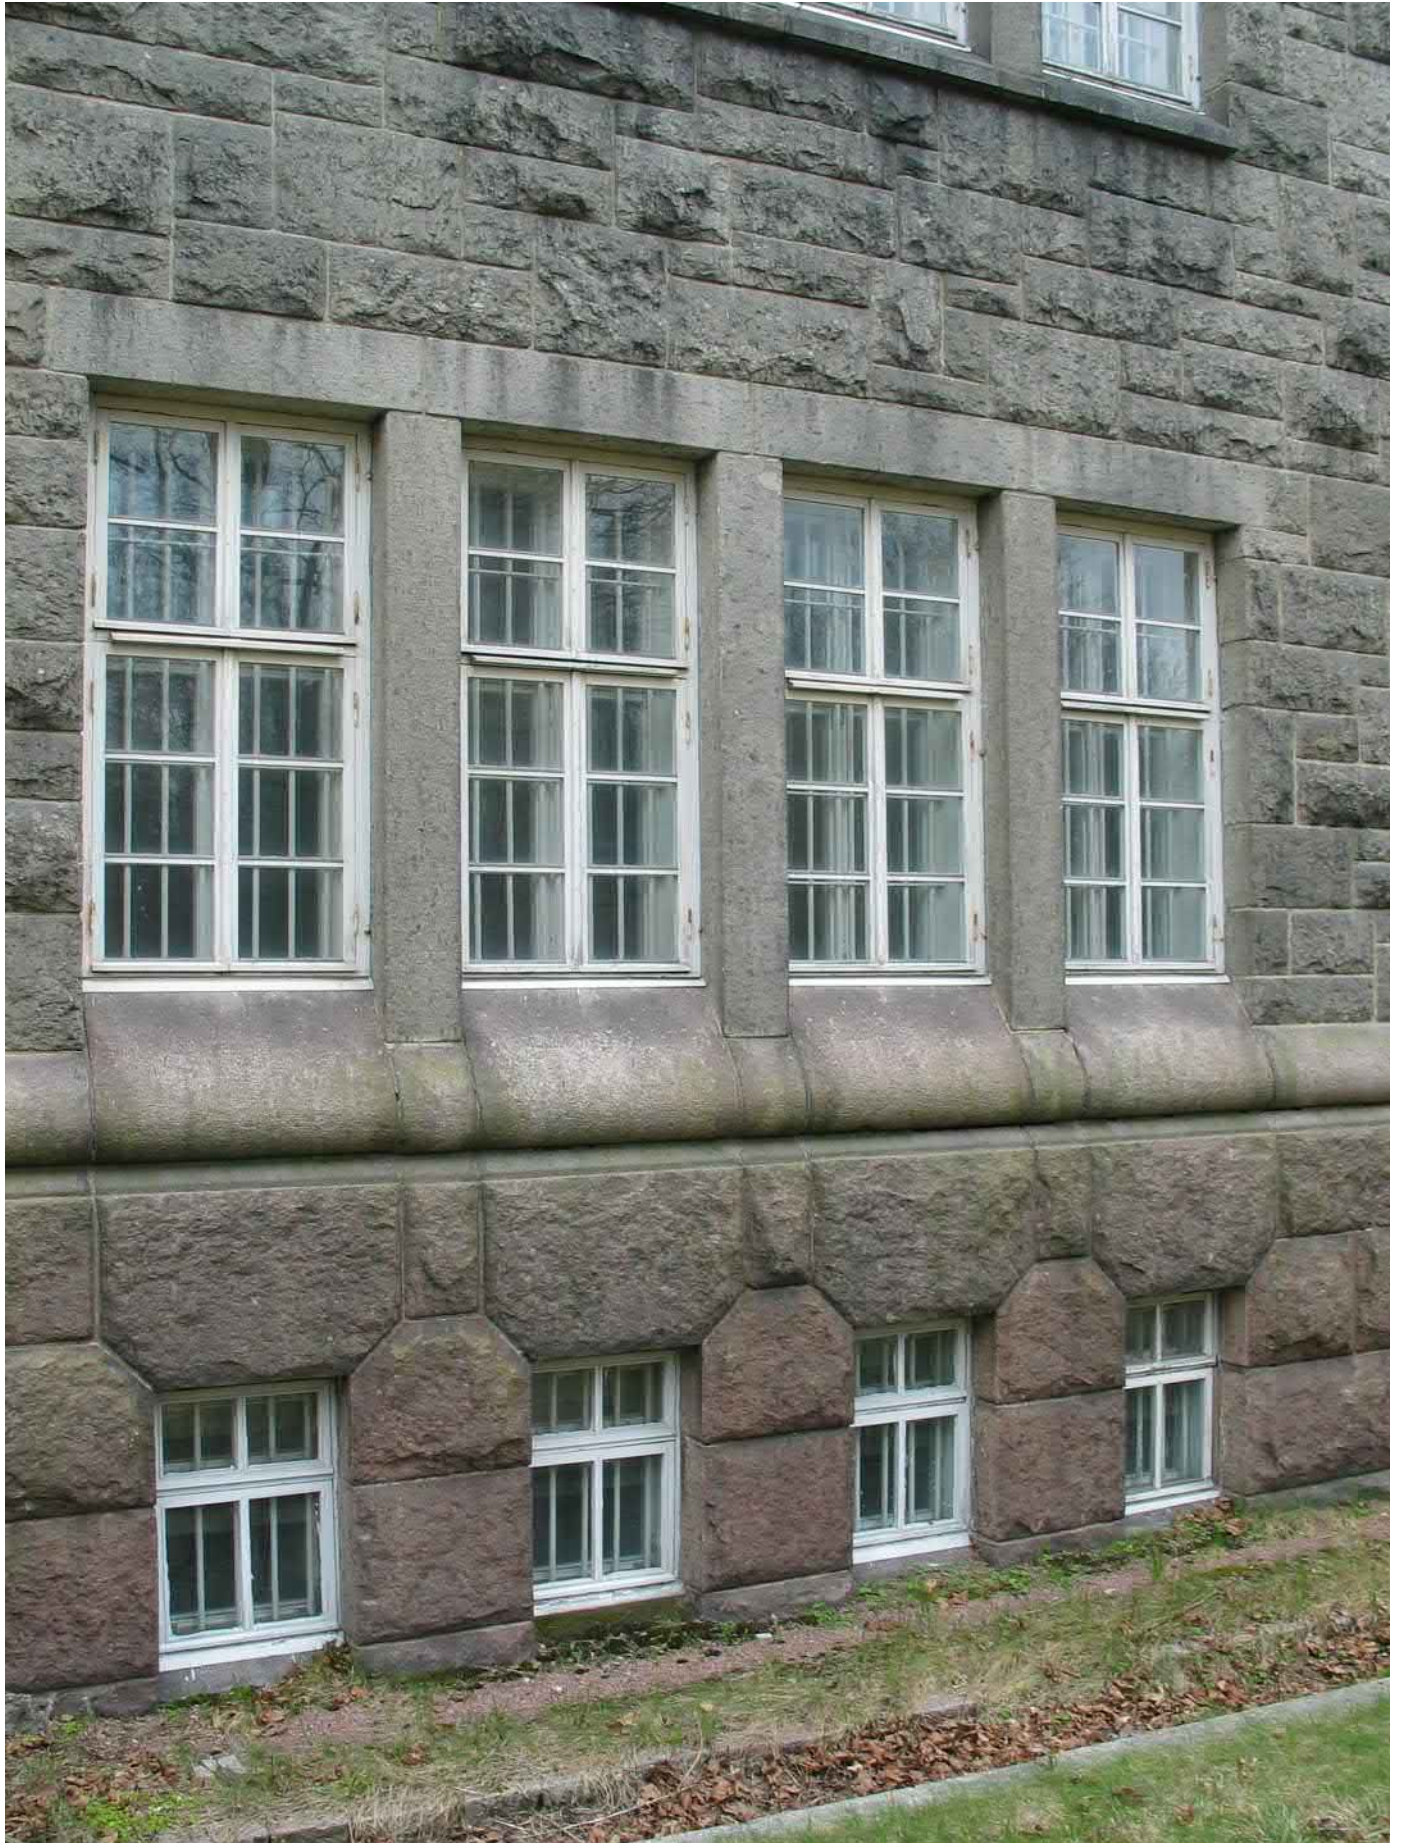
Ikkunalasit on 1970-luvulta lähtien kiinnitetty listojen varaan.

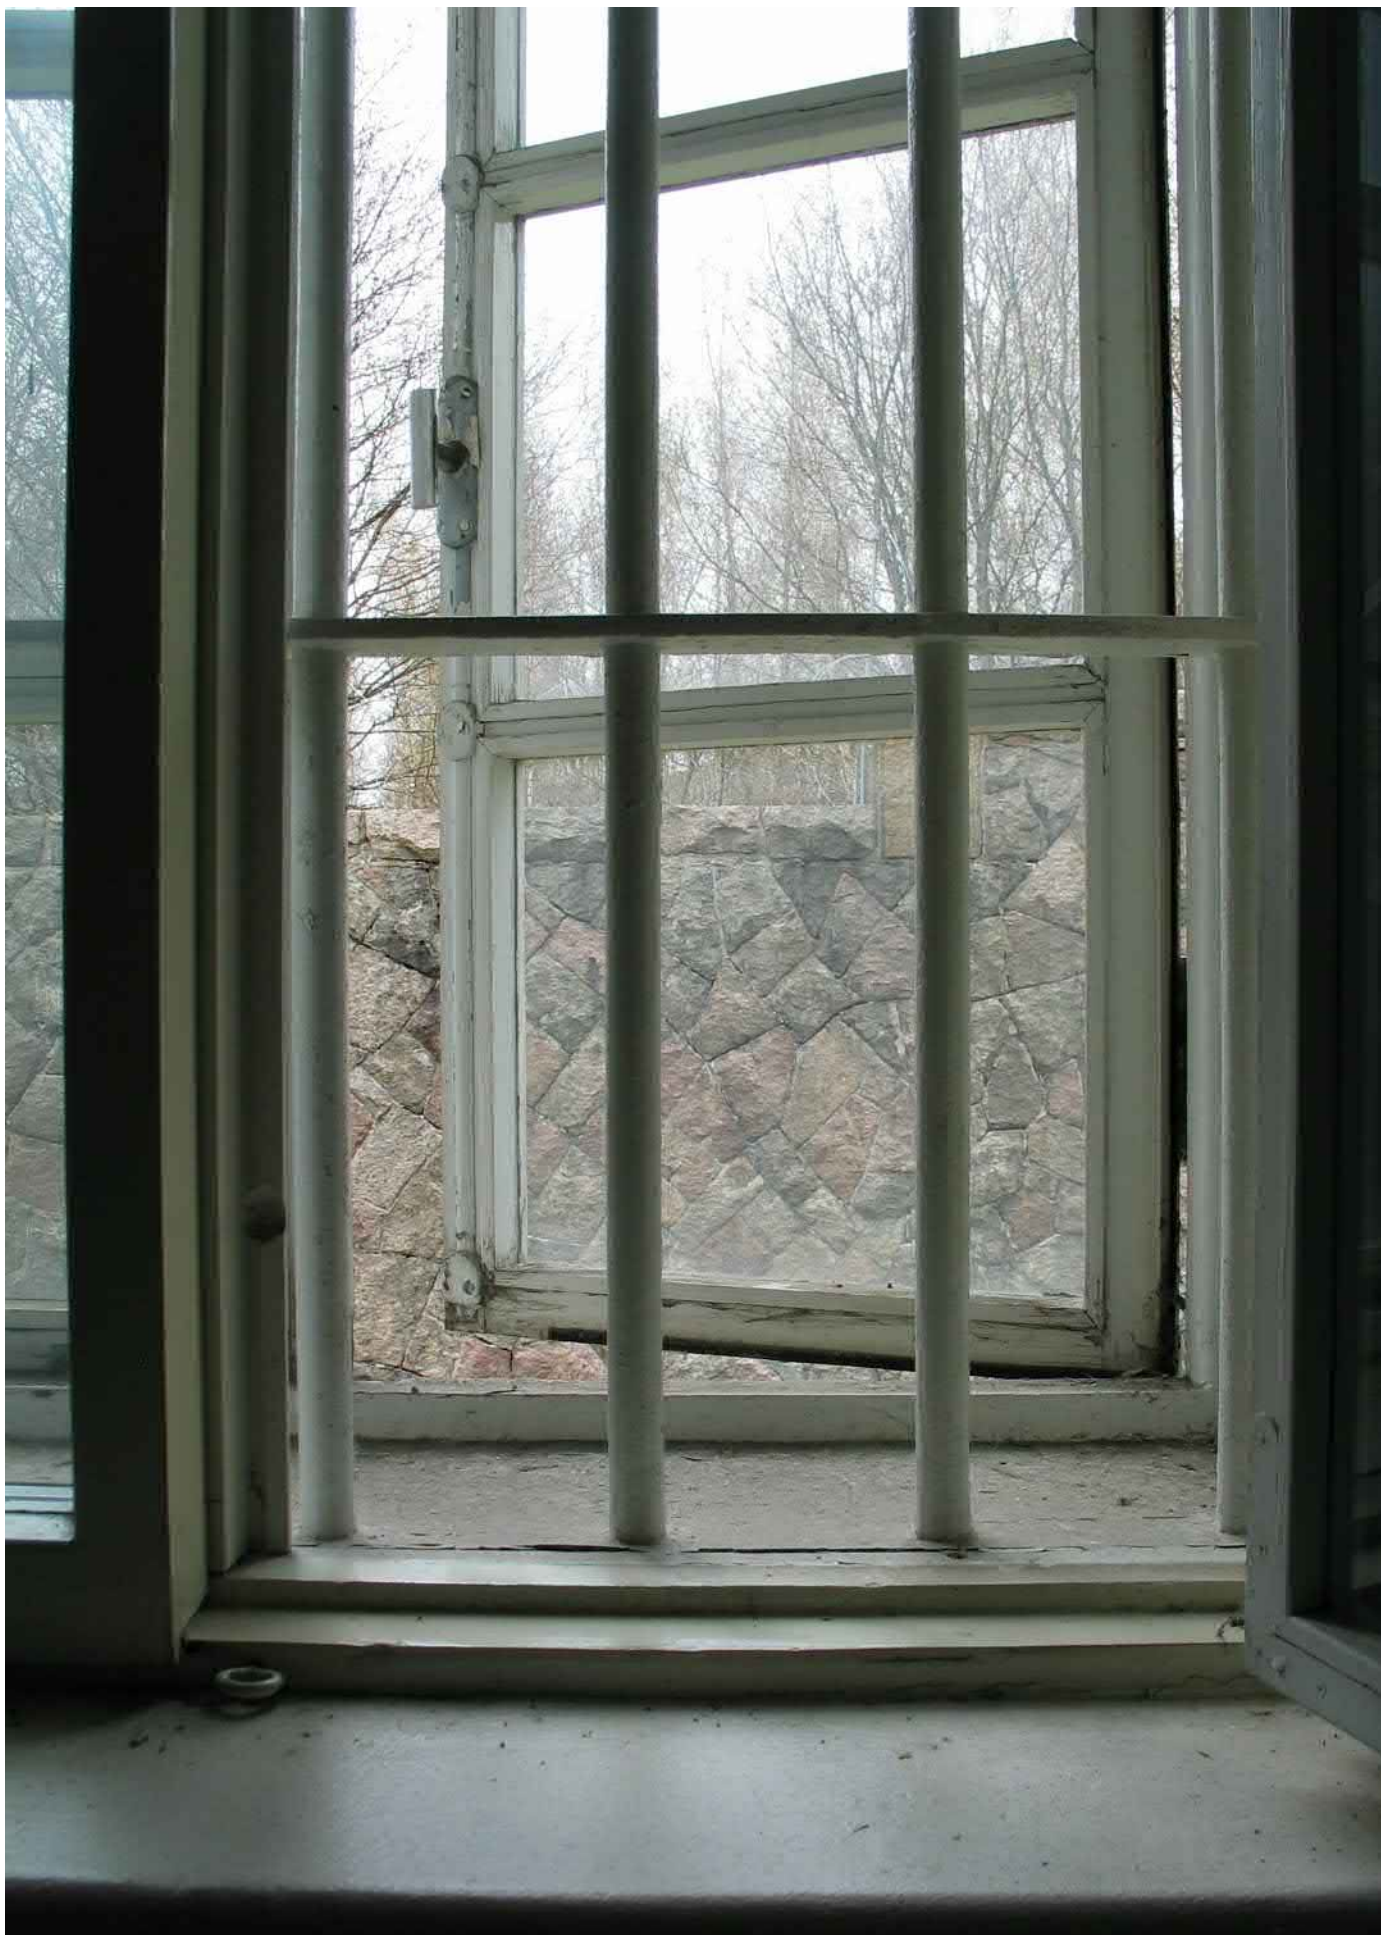
Ikkunassa on erillinen sisä- ja ulkokarmi, joiden väliin on asennettu kalterit. Ikkunoissa on sirot puitedimensiot. Nykyinen lasitus on tehty puulistoilla.

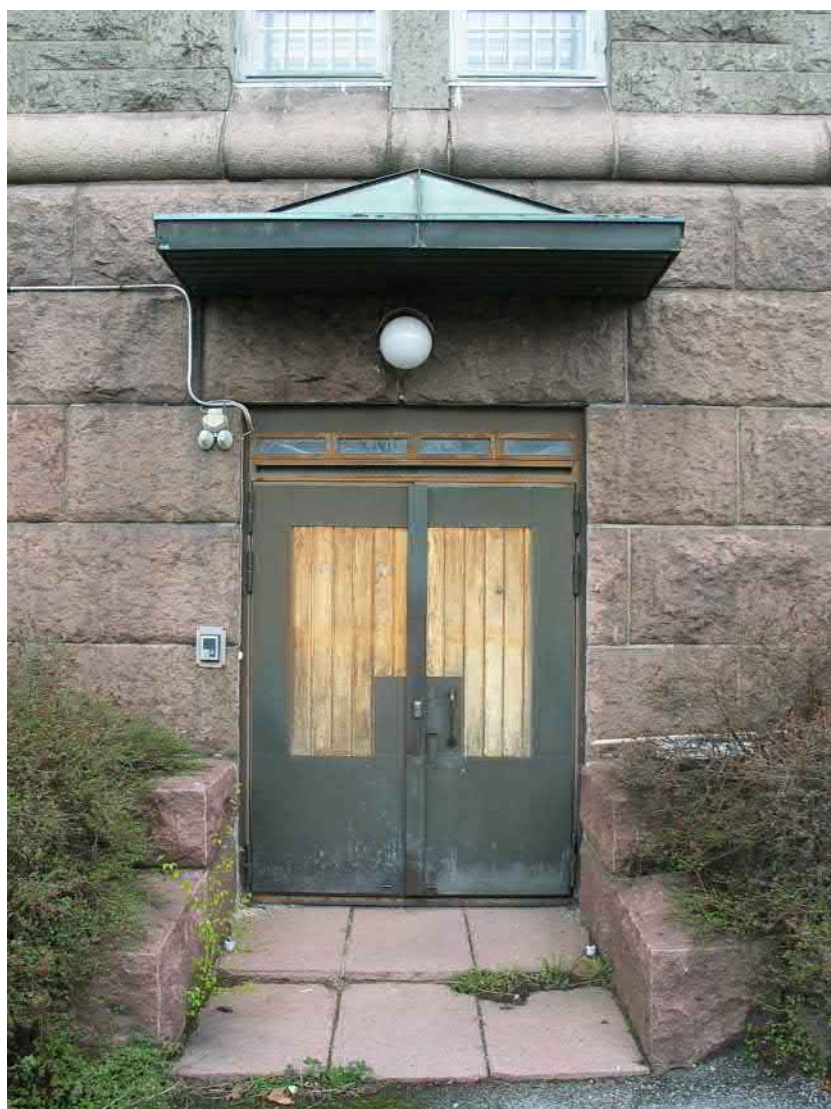
Lounaissivulla on 1970-luvun peruskorjauksen yhteydessä rakennettu uusi ulko-ovi kellarikerrokseen.

Peruskorjauksen yhteydessä toteutetut merkittävimmät julkisivumuutokset olivat kellariin johtavan uuden ulko-oven rakentaminen lounaissivulle, ullakon ilmanvaihtokonehuone ja koillispäädyn ulkopuolinen hätäpoistumistorras.

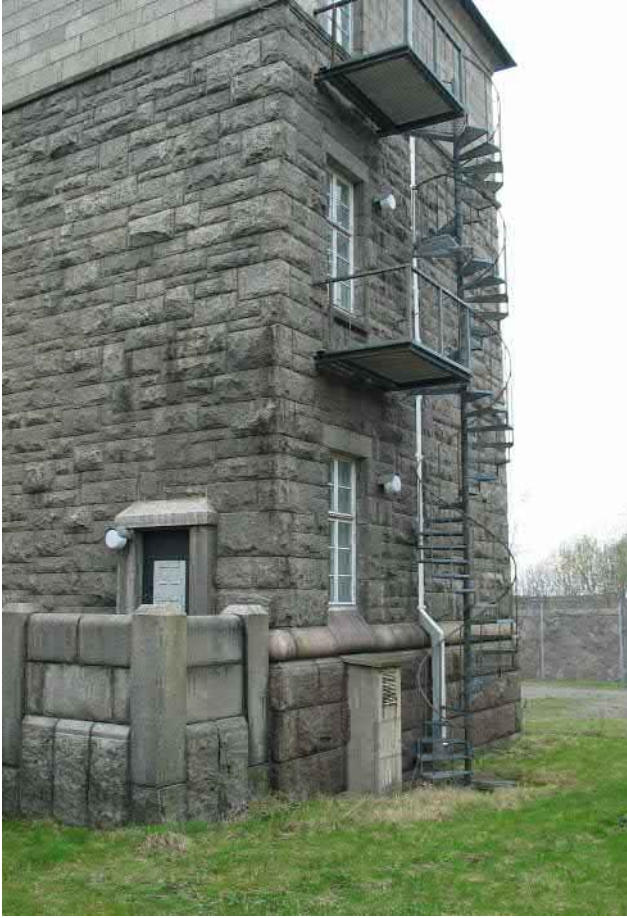
Päätyyn on 1976 rakennettu ulkopuolinen hätäpoistumissporras.

roksen hallintotilojen ikkunoita lukuun ottamatta. Julkisivun lisäyksiä vuodelta 1976 ovat hätäpoistumisportaat.

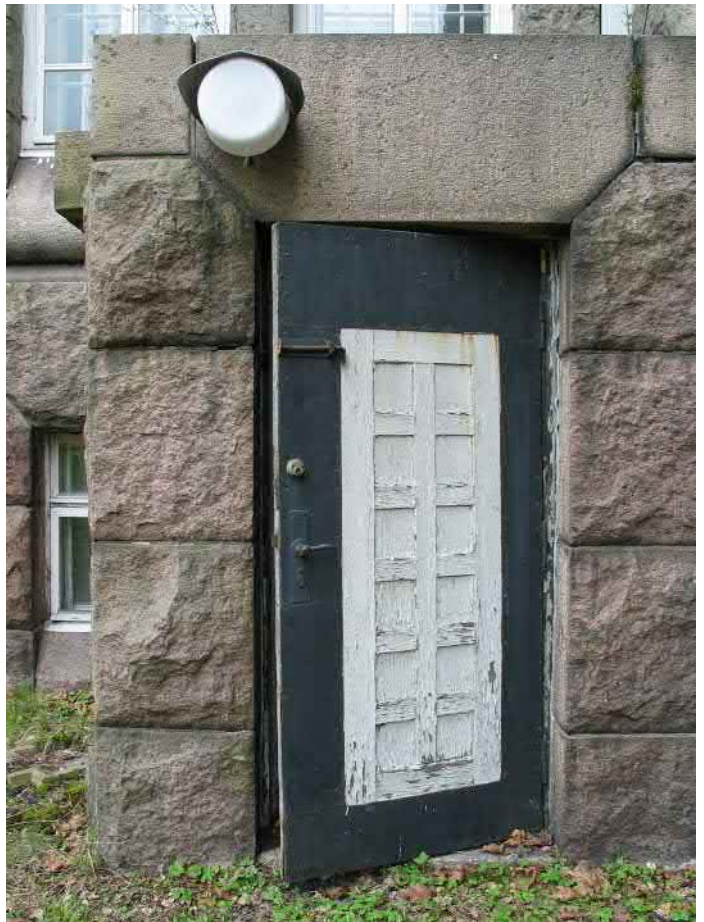
Työpajatilojen uusittu ulko-ovi koillissivulla.

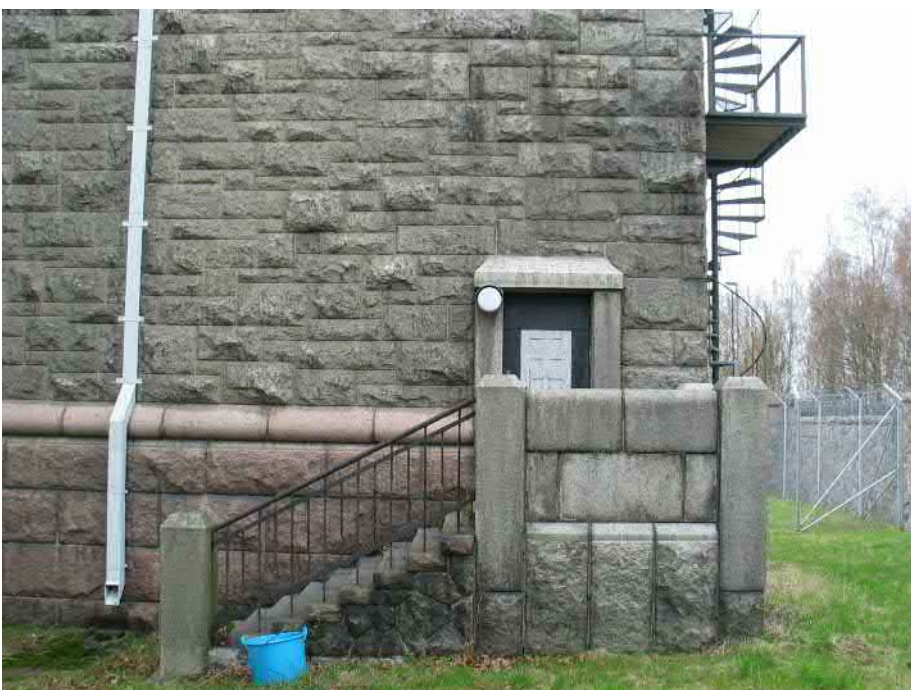
Sellisiiven 1. kerroksen varauloskäytävä.

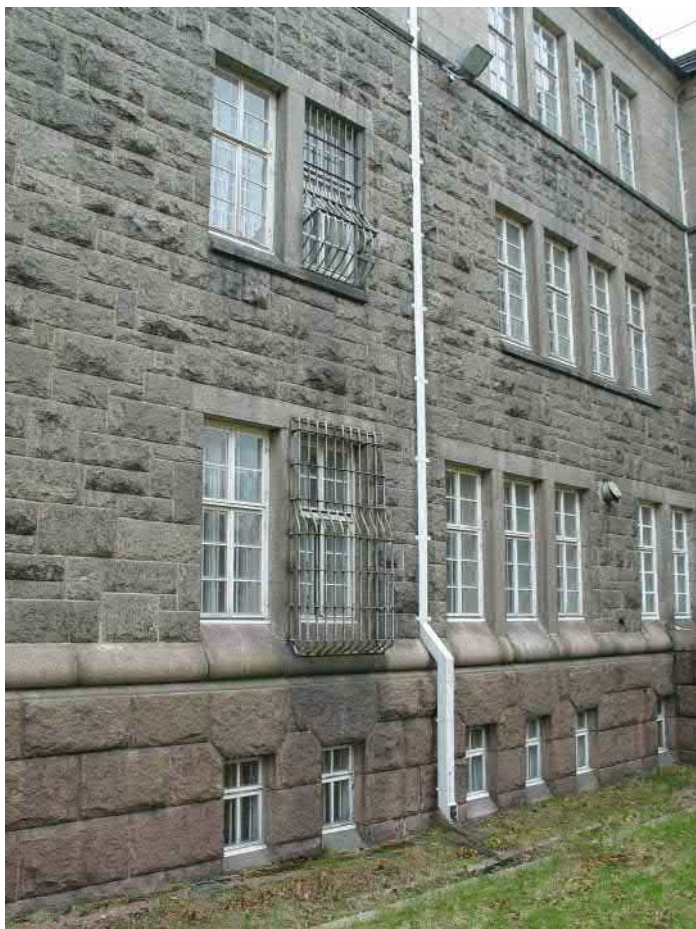
Ulkopuoliset suojakalterit.

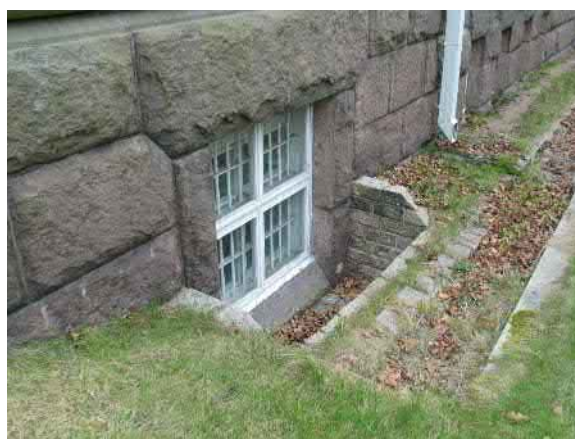
Entinen pölyvaraston aukko.

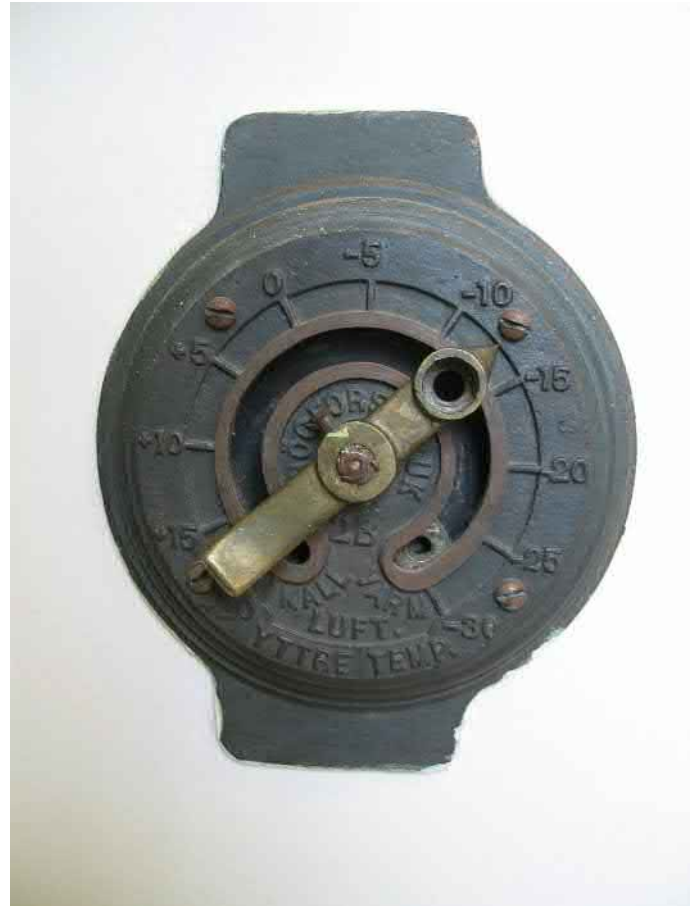
Alkuperäisen lämmitysjärjestelmän säilynyt säätölaite.

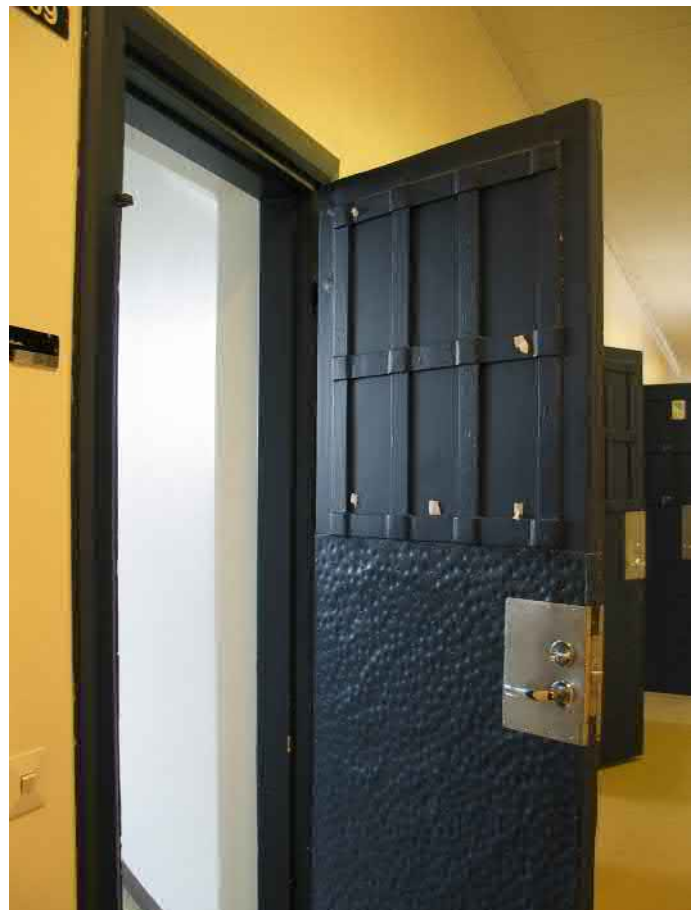
Sellisiiven ovet ovat mahdollisesti 1920-luvulta.

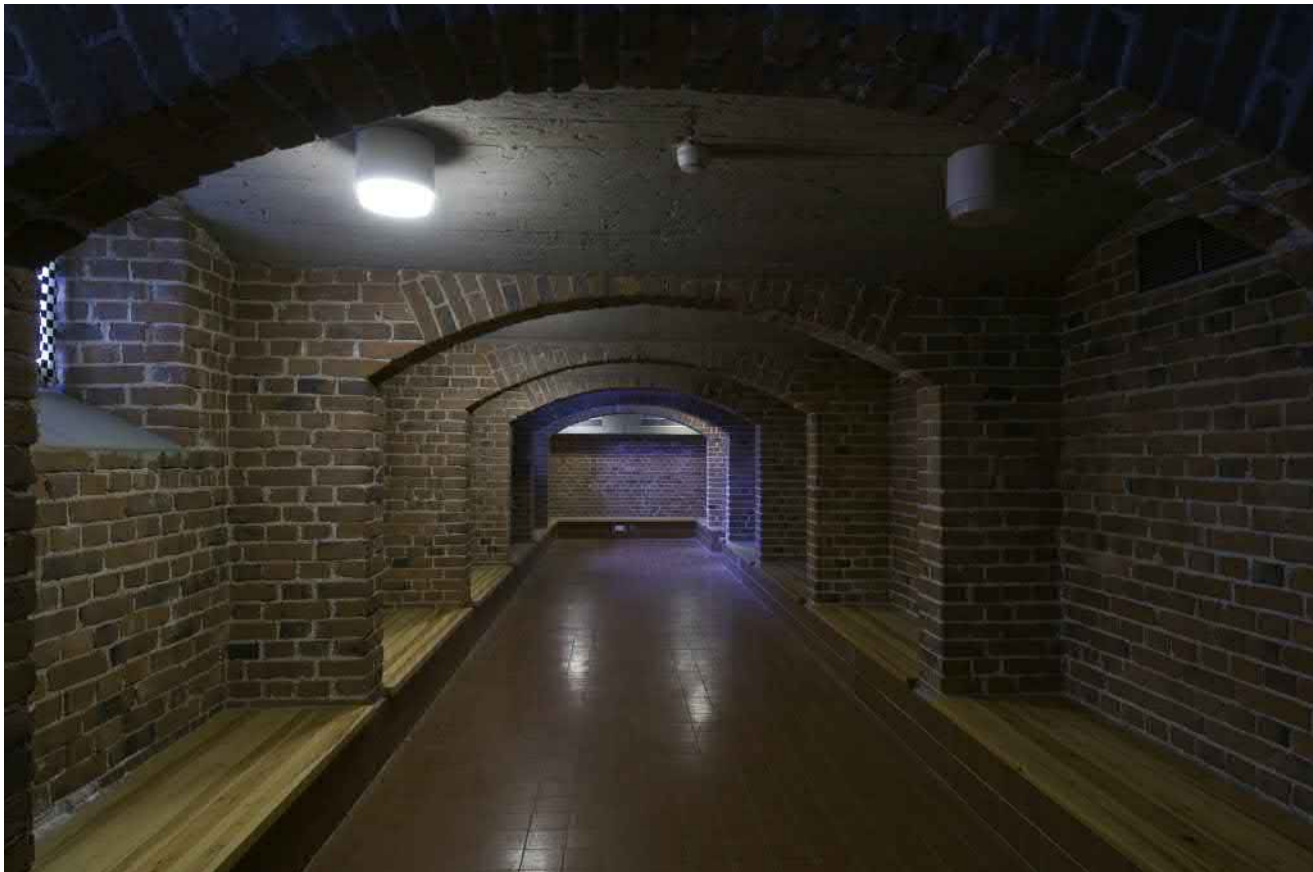
Kuva: Kari Hakli  
Kokoontumishuoneeksi 1976 muutettu kellari.
