## KAKOLANMÄKI

KAKOLAN VANKIMIELISAIRAALA  
RAKENNUSHISTORIAN SELVITYS JA INVENTOINTI 2010  
28.2.2013

Senaatti-kiinteistöt projektinumero K1043/250  
Kati Salonen ja Mona Schalin Arkkitehdit Oy

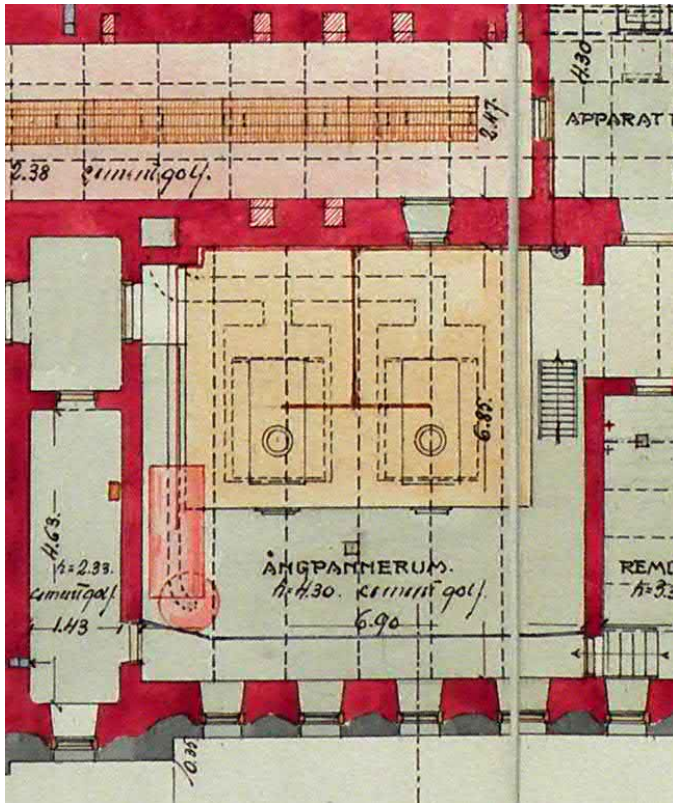
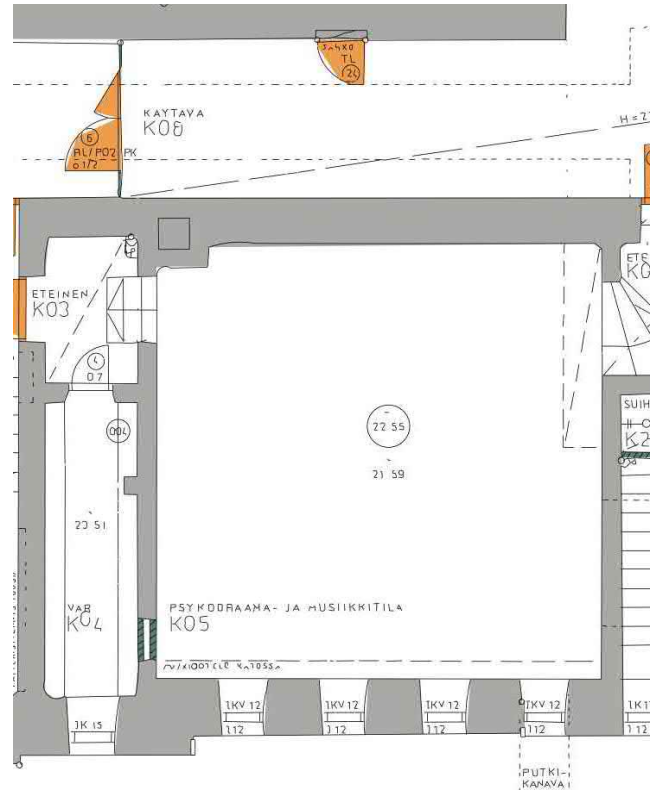
## HARJOITUSSALI / PUNTTISALI K05

Entinen höyrykattilahuone

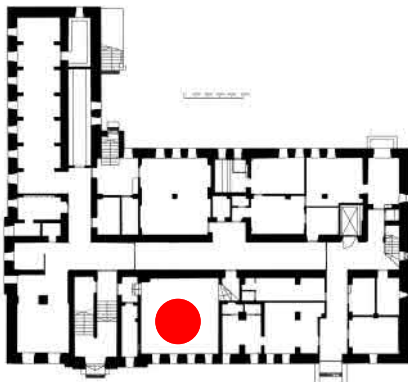
Kellarikerros

Harjoitussali/ punttisali  
Entinen Psykodraama- ja  
musiikkitala

Karkea rappaus

Suojapaneelit

Tummanharmaa muovilista

Keltainen muovimatto

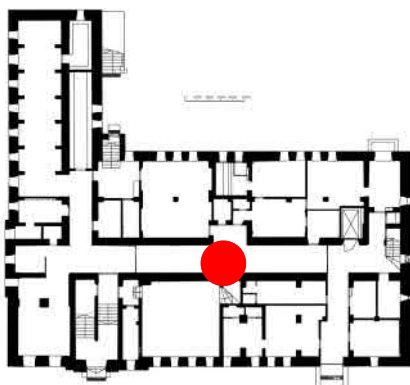
Kellarikerros Käytävä K08

| katto | levylakatto |
| seinä | Rapattu, maalattu; väliseinä lasi-teräs (1976) |
| jalkalista | Tummanharmaa muovilista |
| lattia | Muovimatto |
| muut | Laakaovet |

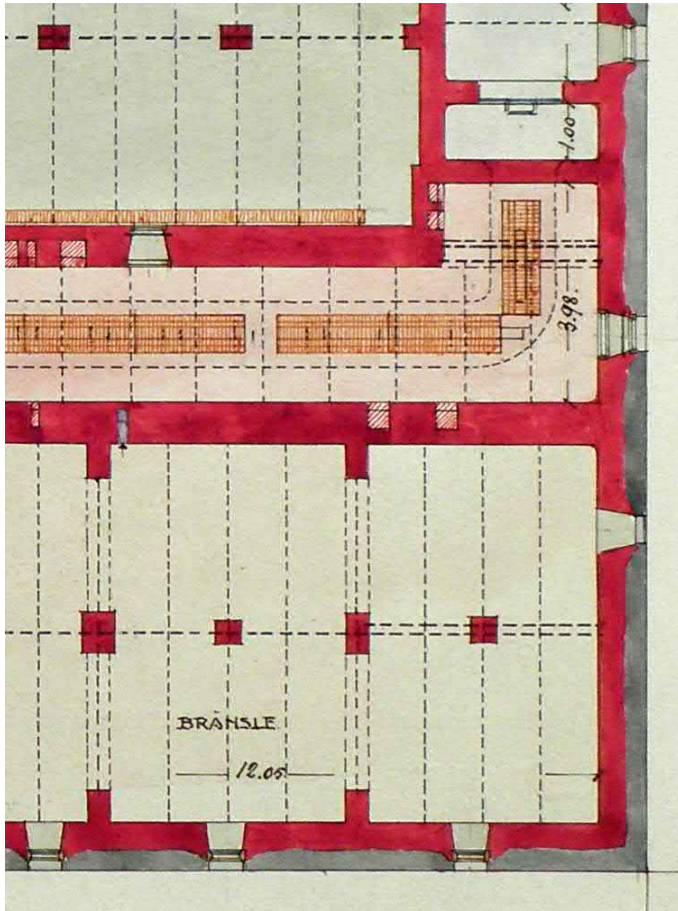
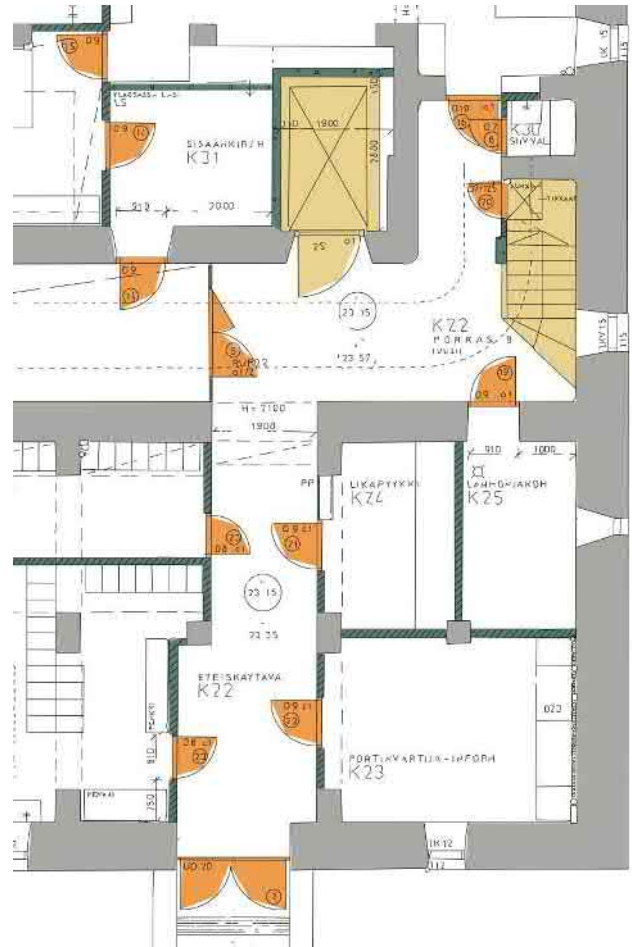
## KÄYTÄVÄ K 22

Uusi porras on rakennettu 1976.

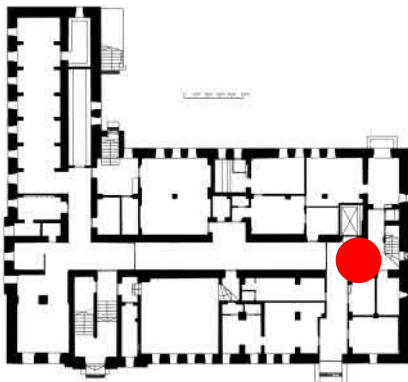
Kellariker-  
ros Käytävä K22

| katto | Rapattu ja maalattu |
| lattia | Mosaikkibetonilattia |
| muut | Laakaovet |

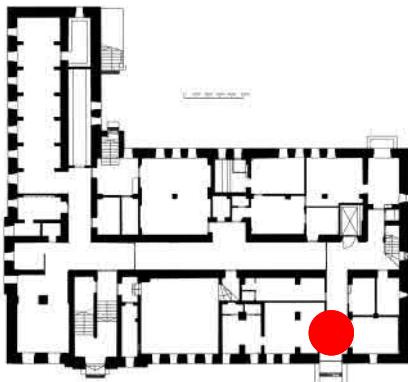
Kellariker-  
ros Käytävä K22

| katto | Rapattu ja maalattu |
| lattia | Mosaiikkibetonilattia |
| muut | Laakaovet (1976) |

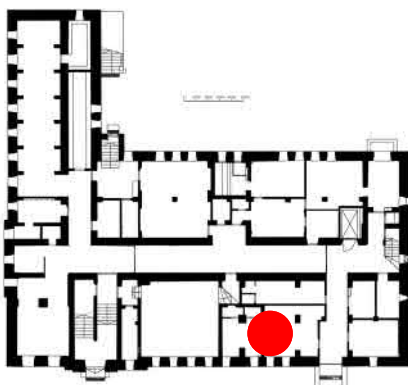
Kellarikerros Pesu ja pukuhuone K28

| katto | Tasoitettu ja maalattu |
| lattia | Keraaminen laatta |
| muut | Käsienpesualtaita , wc |

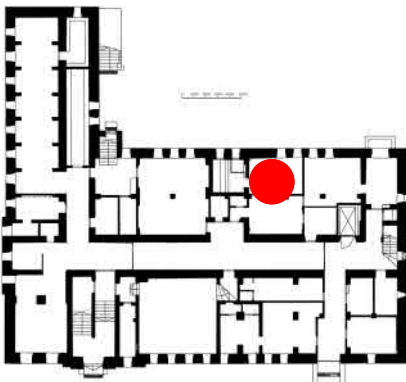
Kellarikerros Pesuhuone K33

| katto | Laskettu, maalattu levykatto, saunan paneelikatto |
| muut | Kylpyamme, suihkut, saunanlauteet |

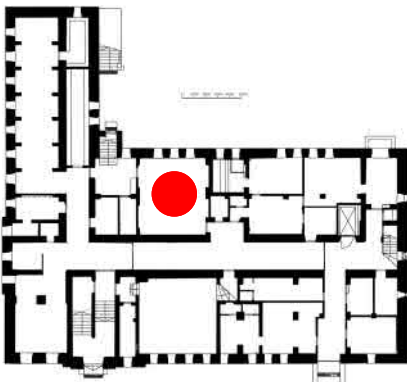
Kellarikerros Musiikkihuone K19

| katto | Karkea rappaus katossa |
| muut | Pilari huoneen keskeltä purettu (1976) |

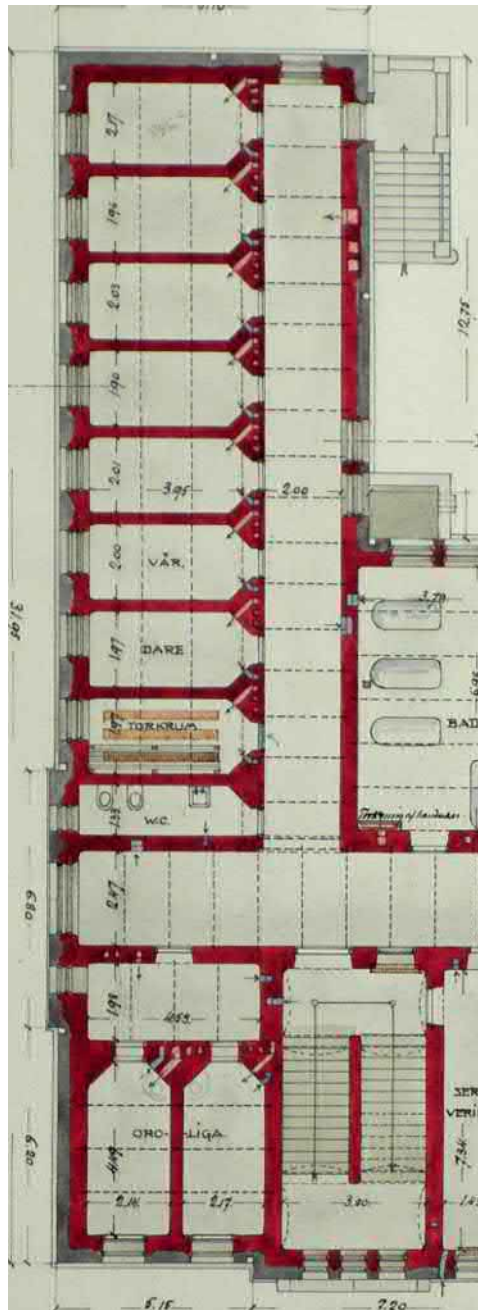
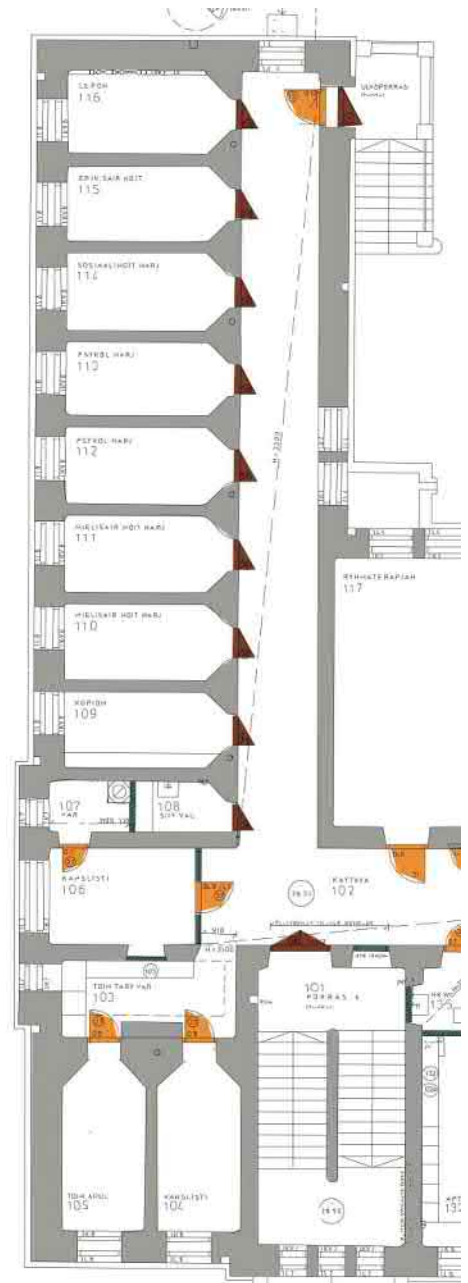
## SELLIT 1KRS

1 krs Yhden henkilön sellit  
**Selli 116** esimerkkinä

- katto Rapattu, maalattu, sävy vaalea
- kattolista
- seinä Rapattu,maalattu: alaosa sävytetty, yläosa(n.600m) valkoinen
- jalkalista Muovilista, tummanruskea
- lattia Muovimatto, harmaanvihreä
- ovi Karmi ja vuorilistat puuta, puuovi, sellin puolella vahvistettu paksulla teräslevyllä, teräsprofiililla vahvistettu kynnyksen, painike ja lukko (kromattu), 1970-luvulta. Oven osat maalattu tumman sinisellä.
- varusteet Valaisin ja kytkin upotettu ikkunaseinään ikkunan alle valaisin upotettu oven päälle kaiutin, pokattu reikäpeltineliö tulo- ja poistoilmaventtiili käytävän puoleisella seinällä paloilmotin loisteputki, kotelo, kiinteä kattoasennus rst-suojalevy: radiokanavanappula ja kutsunappi ovesta luukku, ulkoa avattava, ruuvattu kiinni

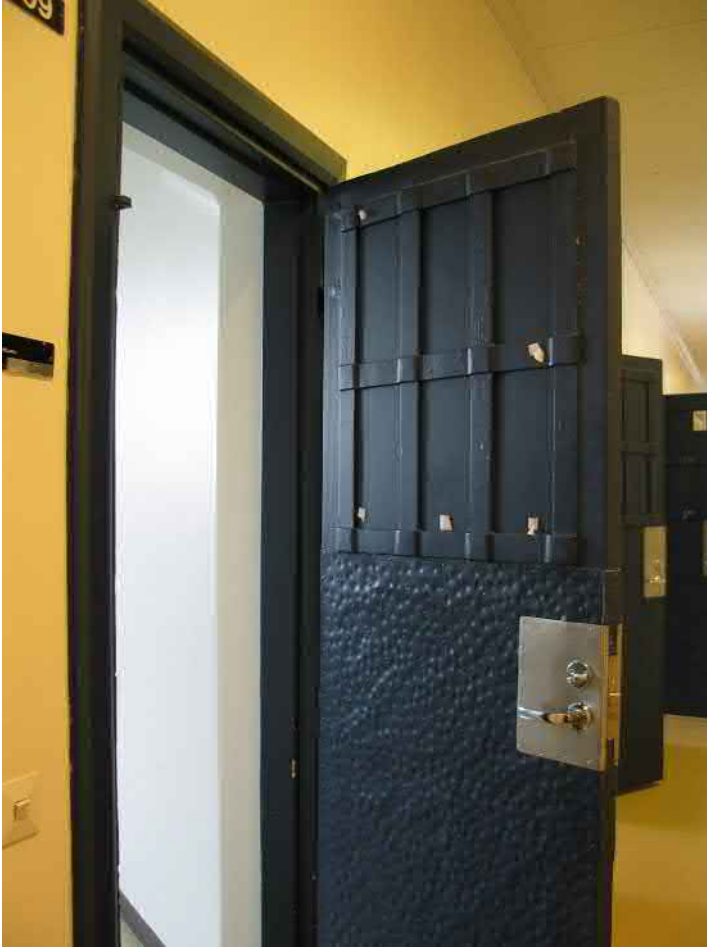
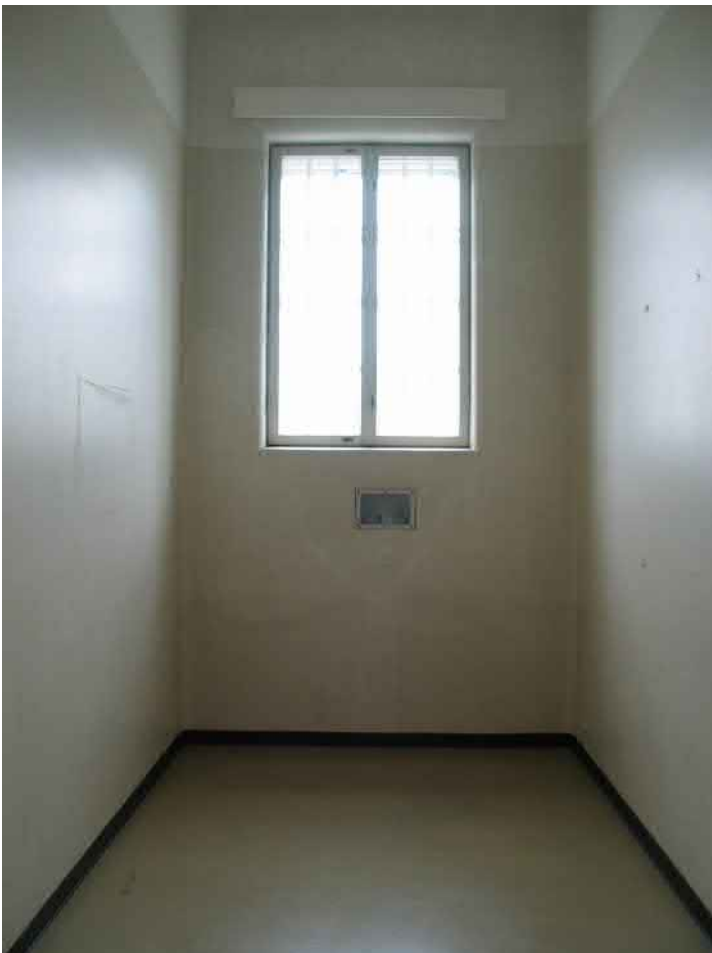
## SELLIT 1KRS

Sellisiiven säilyneet ovet ovat todennäköisesti työlaitoksen 1920 toimittamia uusia ovia.

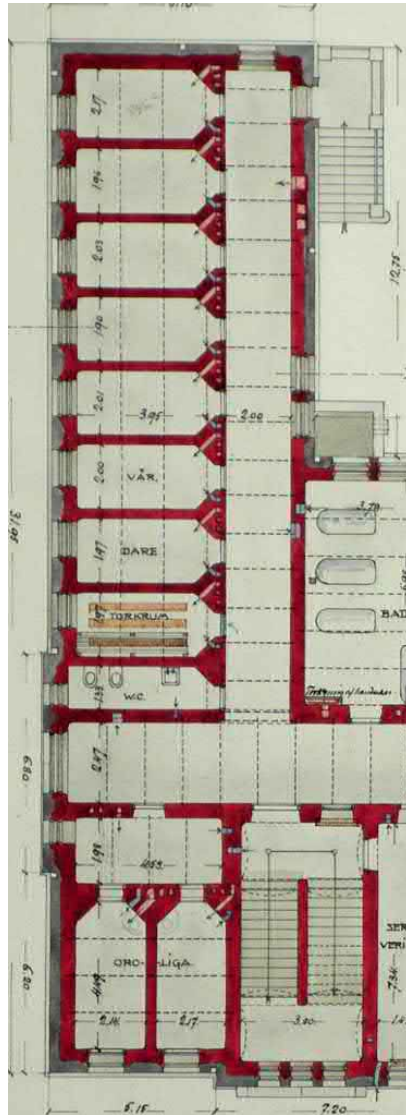
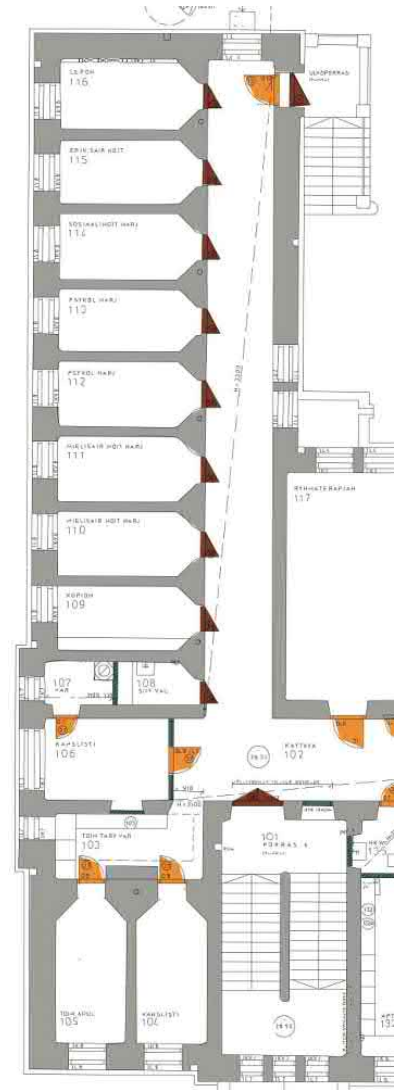
Käytävä 102 sellisiipi

- katto Alakatto rei'itettyä kipsilevyä  
Kaikki kulmat ja nurkat pyöristetty rappaamalla
- kattolista
- seinä Rapattu, maalattu; puolikiiltävä, telalla
- jalkalista Muovilista, tummanruskea

- lattia Muovimatto, kellanvihertävä
- ikkuna Sisään-ulosaukeava, sisä- ja ulkopuitteen karmit erillään,  
välissä rapattu smyygi, lasilistat puuta, sisäpuite kytketty, osa  
käytäväikkunoista: pitkäsulkija

- ikkunakal- Karmien välissä pystyosat pyöröterästä, vaakaosat tukevaa  
terit lattaterästä
- ikkuna- Rapattu, maalattu kuten seinä  
penkki
- ovi Karmi ja vuorilistat puuta, puuovi, sellin puolella vahvistettu  
paksulla teräslevyllä, teräsprofiililla vahvistettu kynnyksen, paini-  
ke ja lukko kromattu (1970-luvulta). Oven osat maalattu tum-  
man sinisellä.

- varusteet valaisimet upotettu alakattoon  
valokytkimet  
levyradiaattorit  
tarkastusluukku hormin kohdalla, sellikohtainen lämmönsää-  
din, ent. lämmitysjärjestelmään kuuluva, Högfors, valurautaa  
ja messinkiä, huoneiden numerokyltit

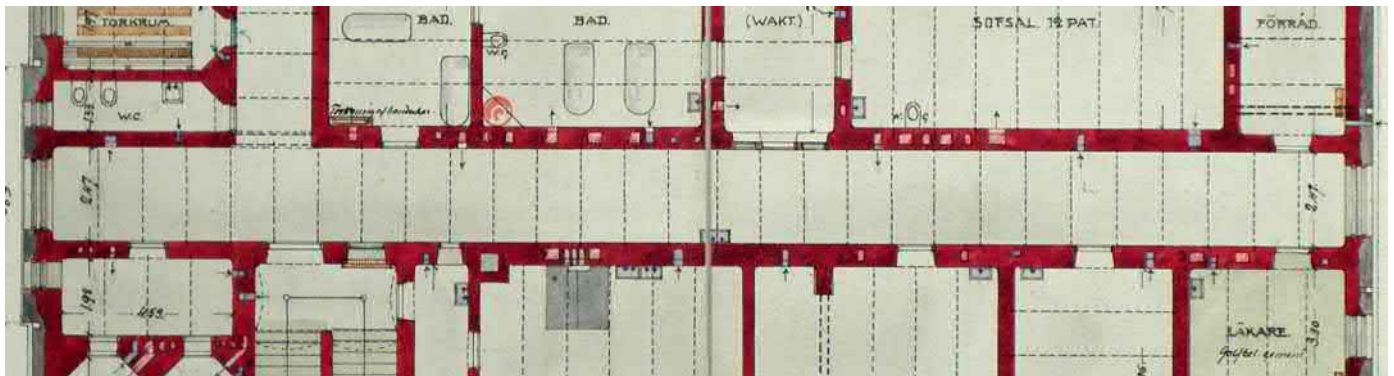
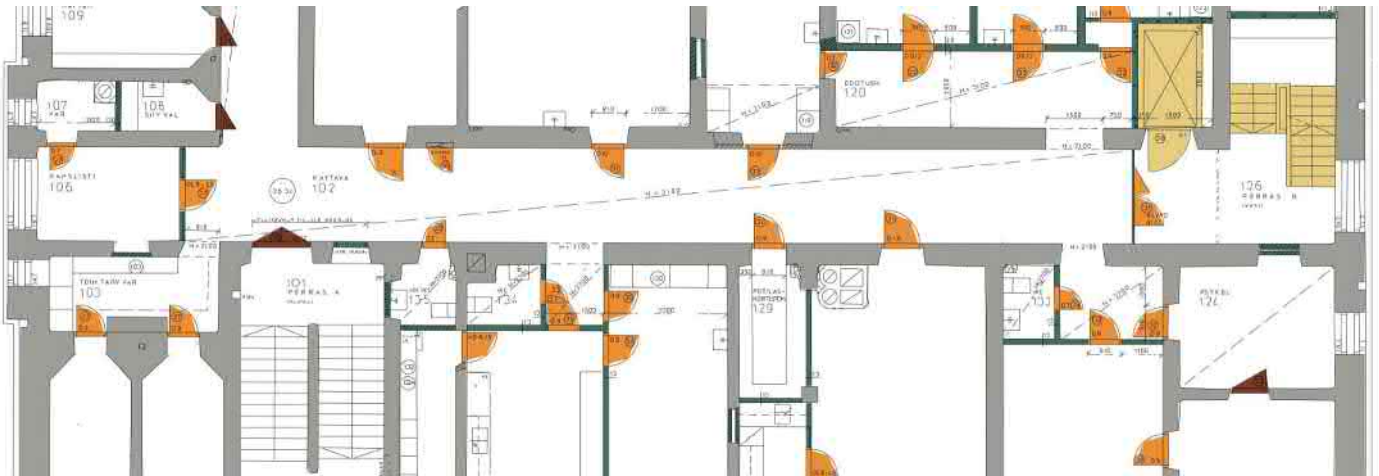
Käytävä 102

Alakatto rei'itettyä kipsilevyä  
Upotetut valaisimet

Rapattu, telalla maalattu; puolikiiltävä; uusi väliseinä lastulevyä, peitelistoin

Muovimatto

Laakaovet

Valaisimet upotettu alakattoon  
Valokytkimet  
Odotus, varattu, sisään- valot

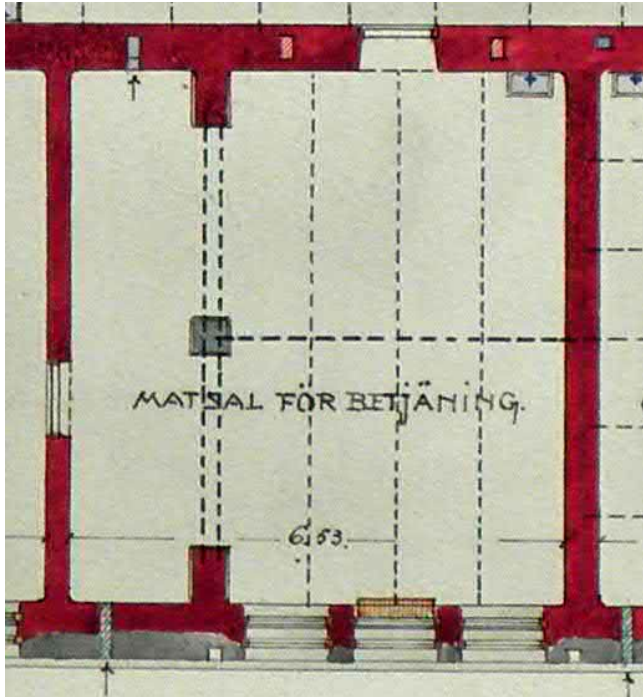
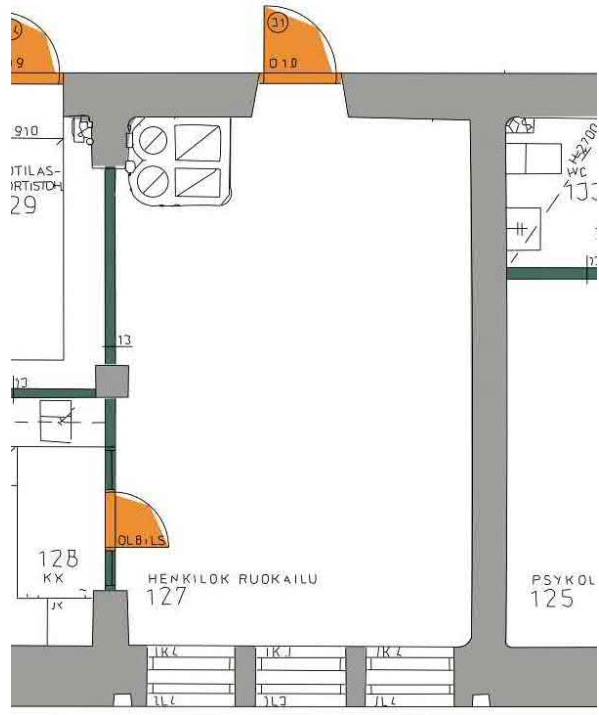
Henkilökunnan ruokailu  
127

Rapattu betoni, maalattu

rapattu, maalattu; puolikiiltävä. Uusi väliseinä lastulevyä avosaumoin

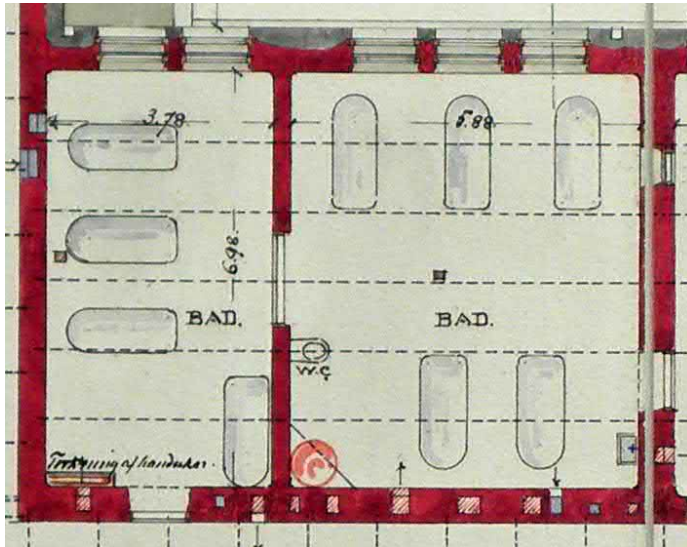
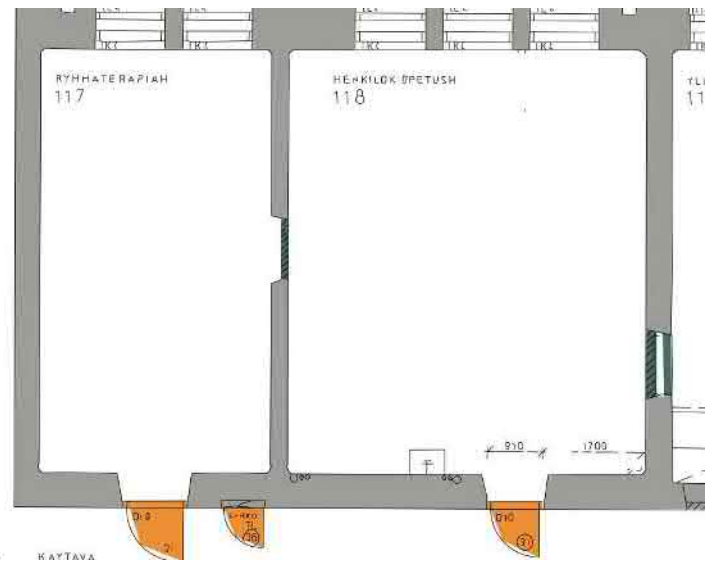
| 1 krs | Henkilökunnan opetushuone 118 | katto | Rapattu, maalattu |

| | | varusteet | Opetustilavarusteet. Levyradiaattorit. Käsienpesuallas |

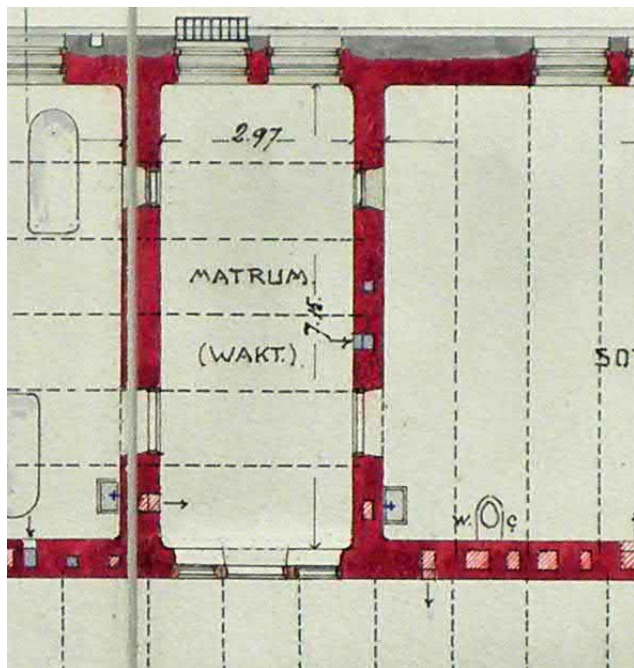
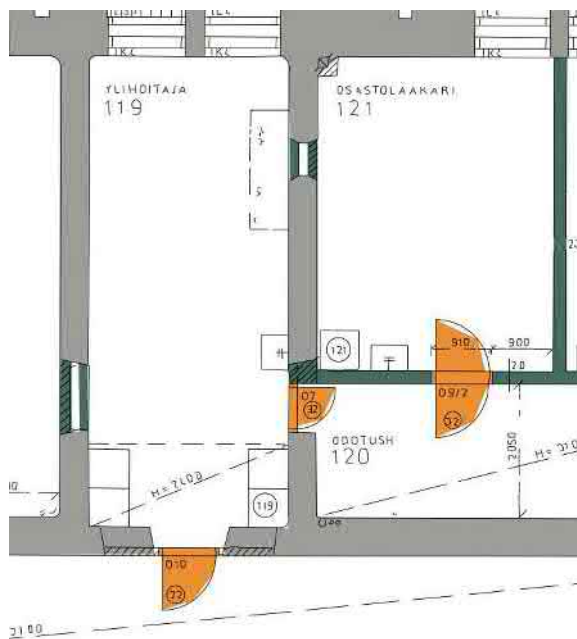
Ylihoitajan huone 119

Kaapit, pesuallas  
Seinämaalauksia

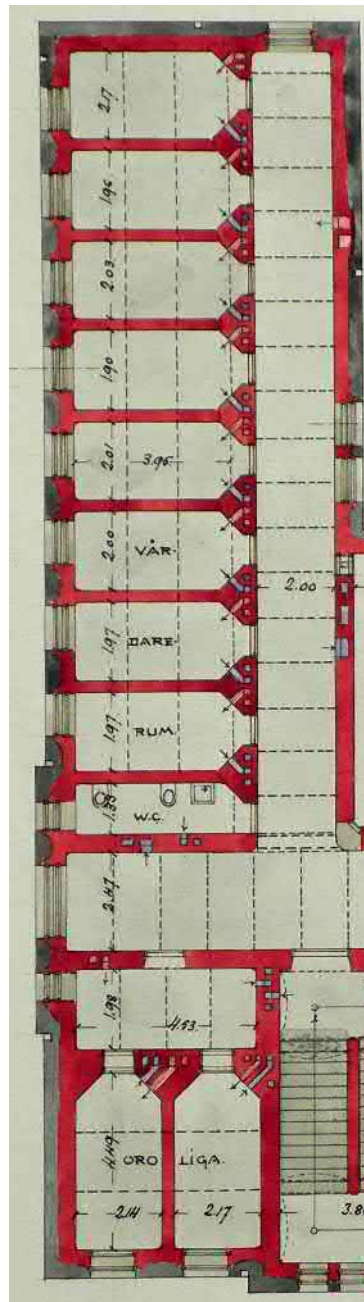
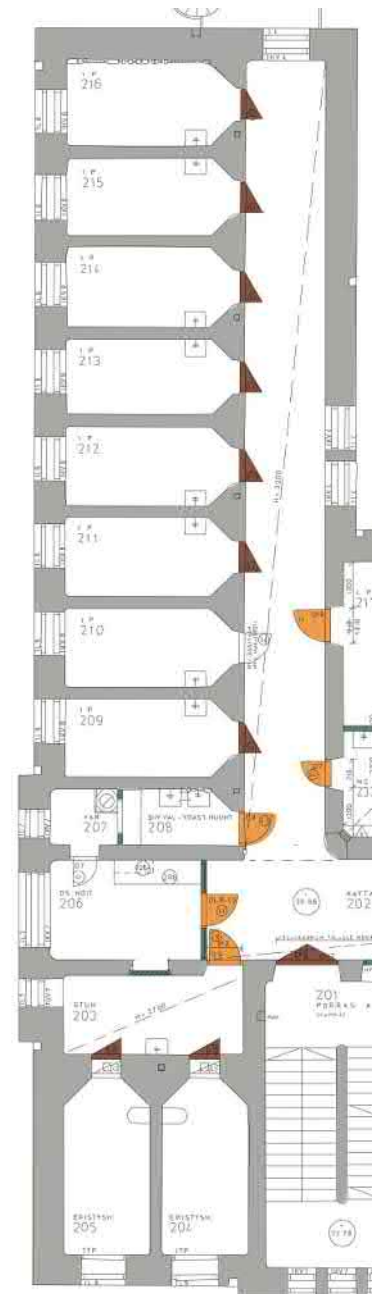
Yhden henkilön sellit  
**Selli 216** esimerkkinä

katto Rapattu, maalattu, sävy valkoinen

seinä Rapattu, maalattu: alaosa sävytetty, yläosa (n.600m) valkoinen

jalkalista Muovilista, tummanruskea

lattia Muovimatto, harmaanhvireä

ovi Karmi ja vuorilistat puuta, puuovi, sellin puolella vahvistettu paksulla teräslevyllä, teräsprofiililla vahvistettu kynnyksen painike ja lukko kromattu, 1970-luvulta. Oven osat maalattu tumman sinisellä.

varusteet valaisin ja kytkin upotettu ikkunaseinään ikkunan alle valaisin upotettu oven päälle kaiutin, pokattu reikäpeltineliö tulo- ja poistoilmaventtiili käytävän puoleisella seinällä paloilmoin loisteputki, kotelo, kiinteä kattoasennus rst-suojalevy: radiokanavanappula ja kutsunappi ovesta luukku, ulkoa avattava, ruuvattu kiinni

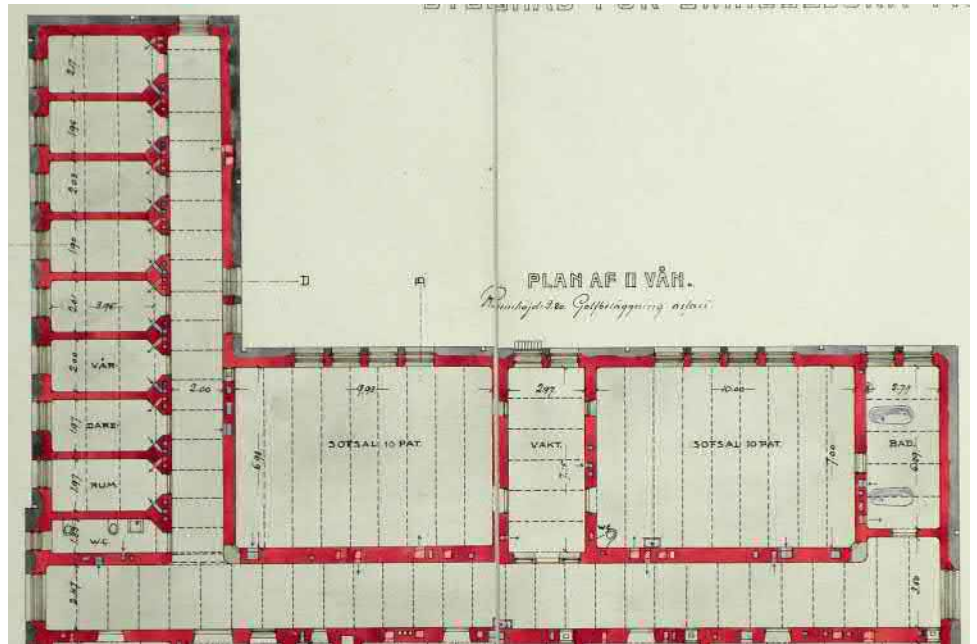
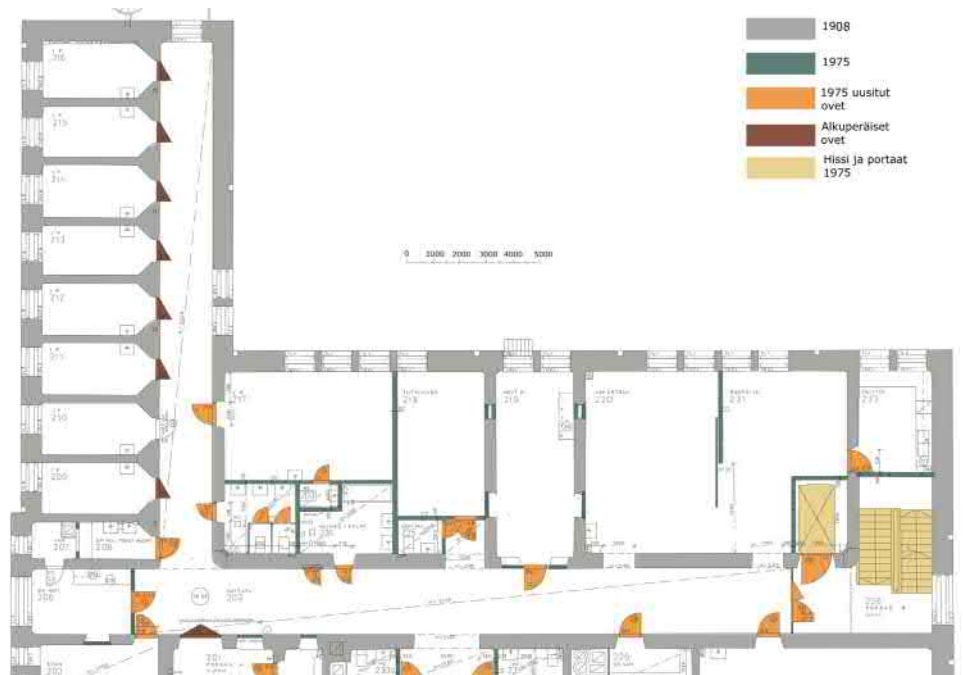
2 krs      käytävä

| katto | Levykatto, upotetut valaisimet |
| seinä | Itäkäytävän eteläseinässä lasikuitukangasta |
| jalkalista | Muovilista, tummanruskea |
| lattia | Muovimatto vihreä |
| ovi | Laakaovet, turvaovet |
| muut | Seinämaalaus, lämpöpatterit, yhteishuoneen tarkkailuluukku |

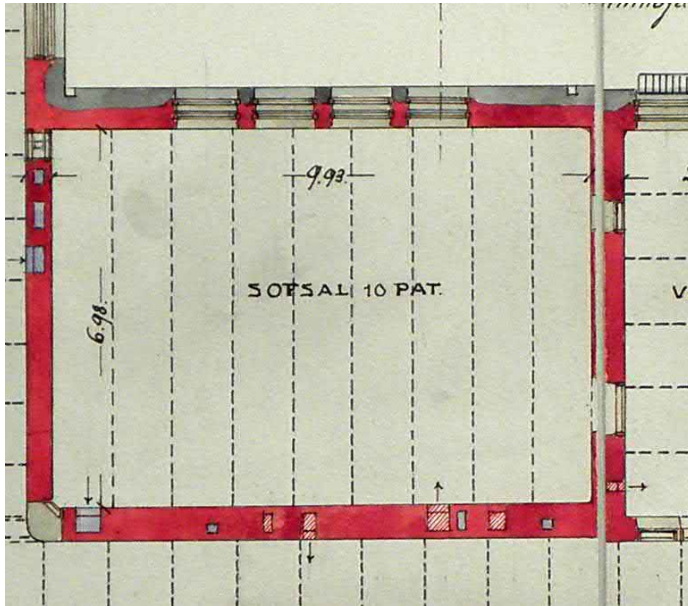
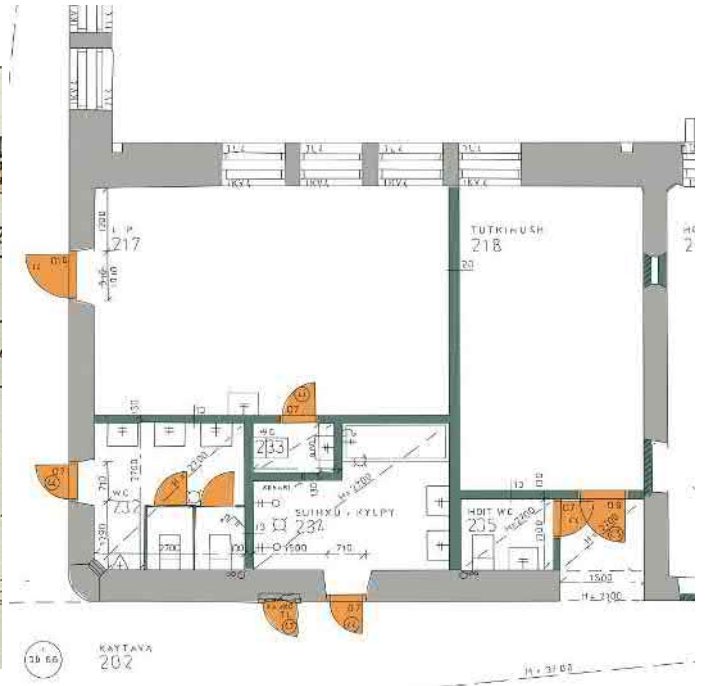
## SELLI 217, NELJÄN HENGEN SELLII

| 2 krs | Selli 217 | katto | Rapattu, maalattu |
| | | seinä | Uudet väliseinät lastulevyä |
| | | jalkalista | Muovilista, tummanruskea |
| | | lattia | Muovimatto, harmaansivertä |
| | | ovi | Wc-ovi laakaovi |
| | | varusteet | Valaisin ja kytkin upotettu seinään<br>Pesuallas ja WC huoneen yhteydessä |

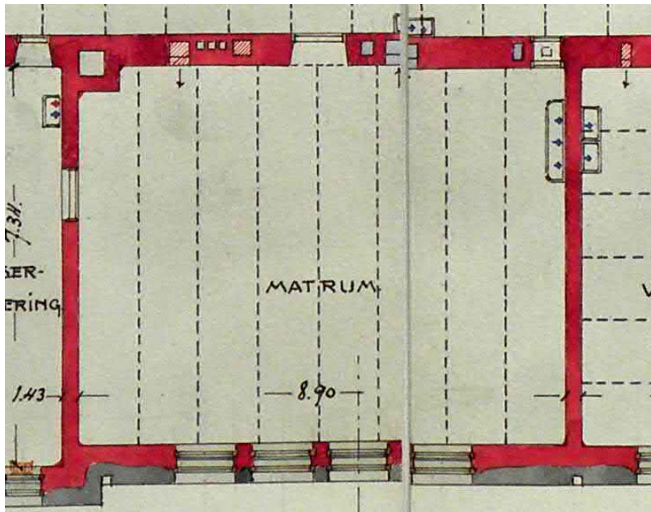
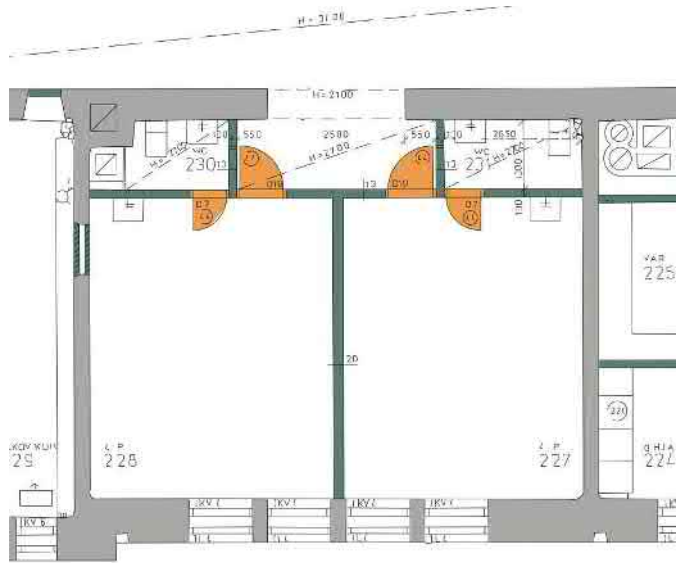
## SELLIT 227 JA 228

| 2 krs | Selli 227 ja 228 | katto | Rapattu, maalattu |
| | | seinä | Uudet väliseinät lastulevyä |
| | | ovi | Ikkunalliset teräsovet, sisäpuolella puiset kahvat.<br>Wc-ovi laakaovi |
| | | muut | valaisin ja kytkin upotettu seinään<br>Pesuallas ja WC huoneen yhteydessä<br>Kolme seinämaalausta |

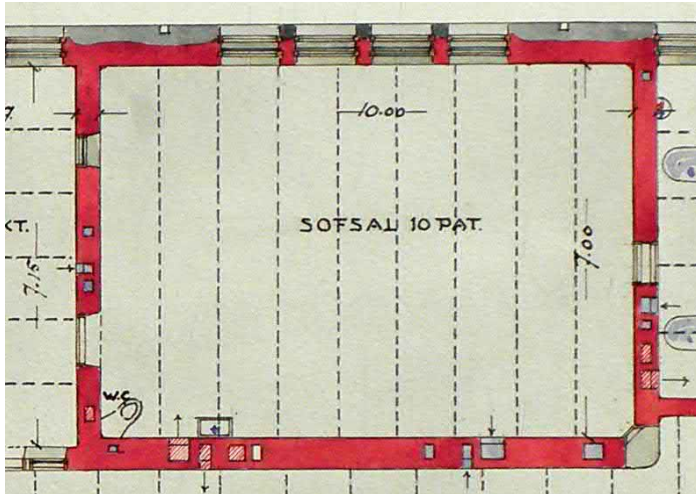
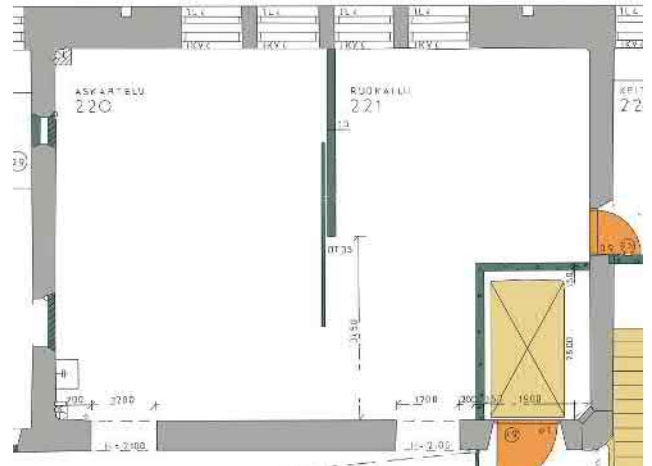
## SELLIT 220 JA 221

muut

seinämaalauksia

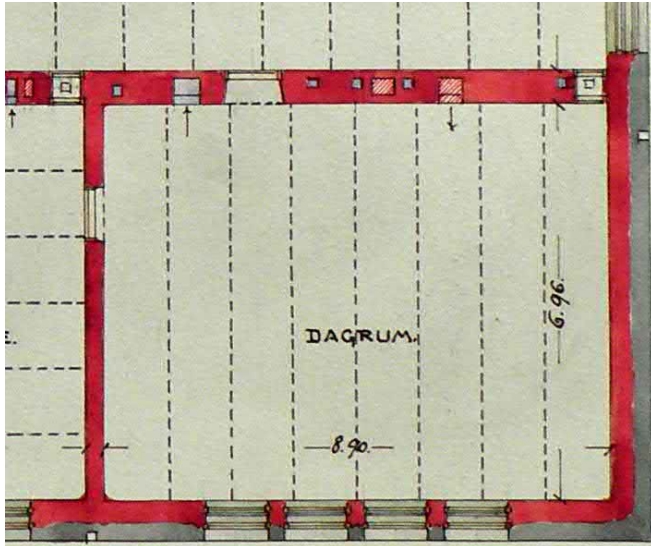
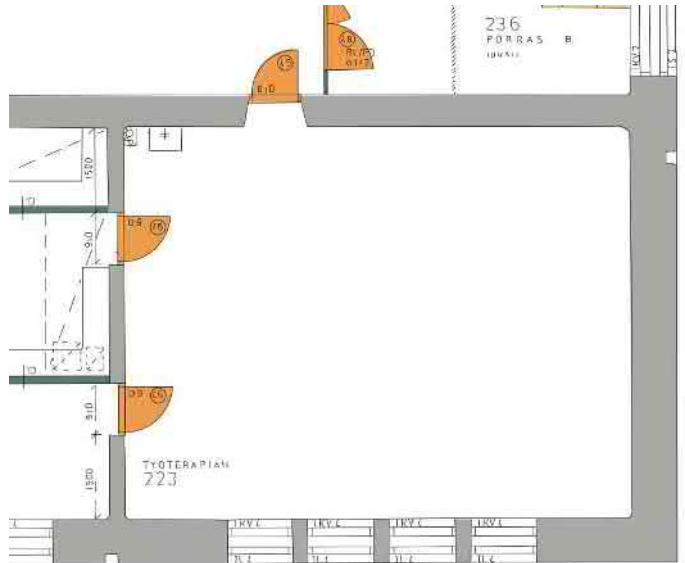
## 2 KRS 223

| 2 krs | Selli 223 | katto | Vaimennuskatto |
| | | seinä | Rapattu ja maalattu, väliseinät lastulevyä |
| | | ovi | laakaovet |
| | | muut | Seinämaalauksia<br>käsienpesuallas |

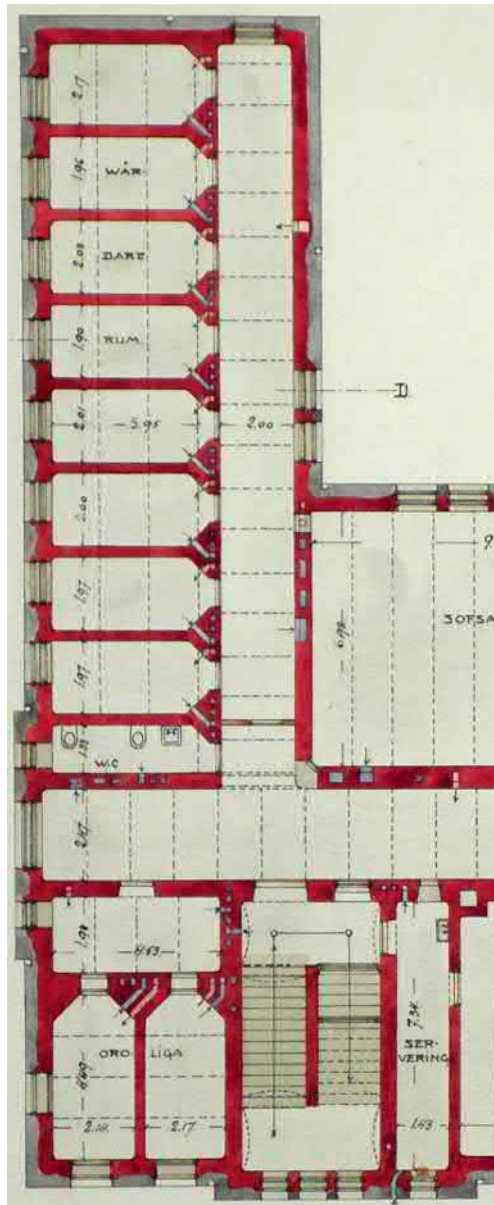
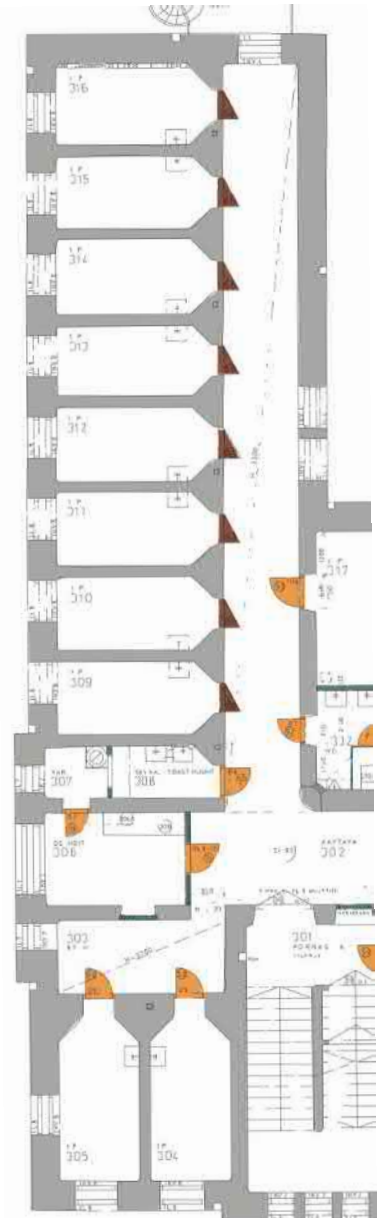
Yhden henkilön sellit  
**Selli 316** esimerkkinä

| katto | Rapattu, maalattu, sävy valkoinen<br>Lastulevyä ja vaimennuspintaa, Katon vanha väritys, ruskea kalkkimaali näkyy noin. 2.20m korkeuteen |
| varusteet | valaisin ja kytkin upotettu ikkunaseinään ikkunan alle<br>valaisin upotettu oven päälle<br>kaiutin, pokattu reikäpeltineliö<br>tulo- ja poistoilmaventtiilit käytävän puoleisella seinällä paloilmoinn<br>loisteputki, kotelo, kiinteä kattoasennus<br>rst-suojalevy: radiokanavanappula ja kutsunappi<br>ovessa luukku, ulkoa avattava, ruuvattu kiinni |

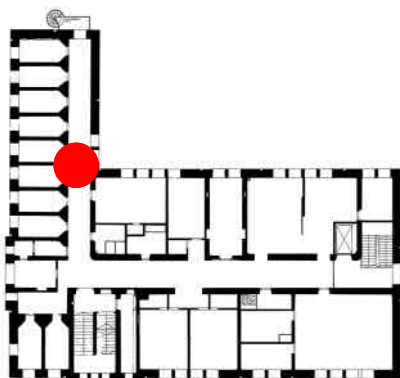
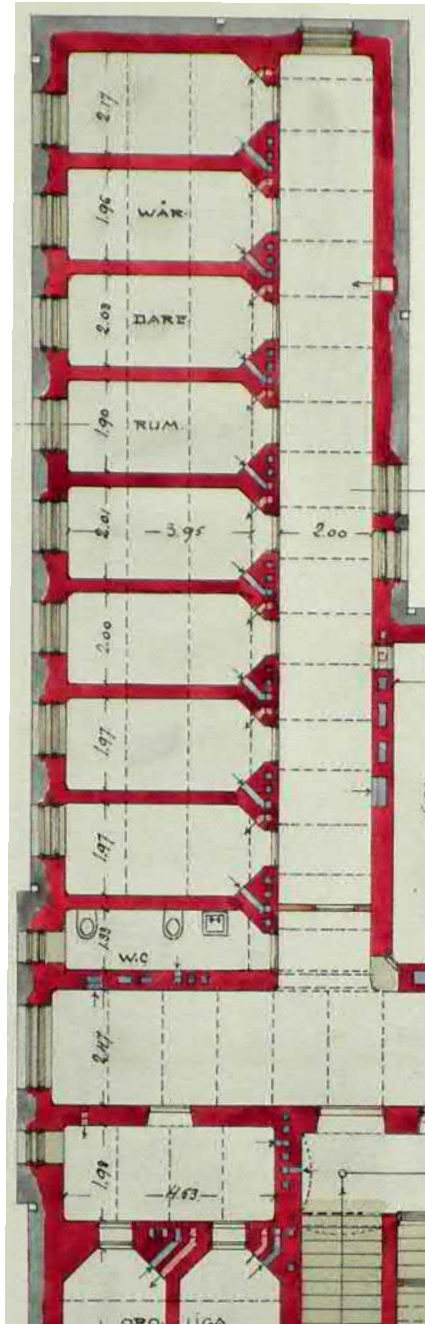
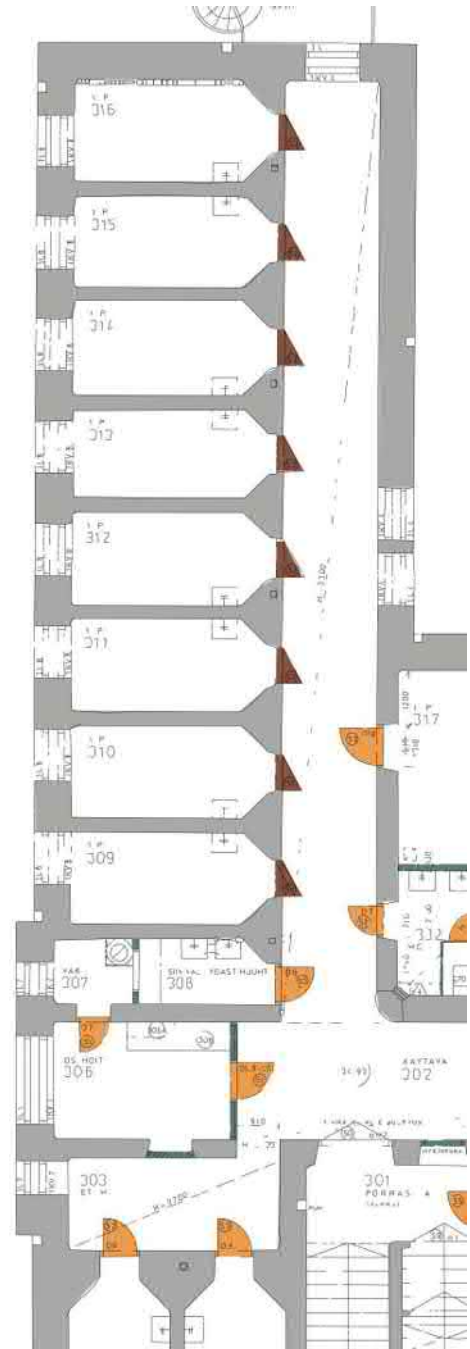
## KÄYTÄVÄ 302, SELLISIIPPI

Levyalakatto, upotetut valaisimet

Päätyikkuna hätäpoistumistie; saranoitu kalteriosa

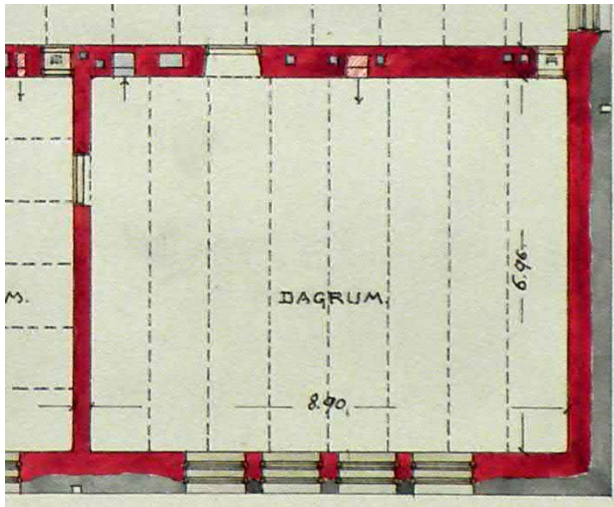
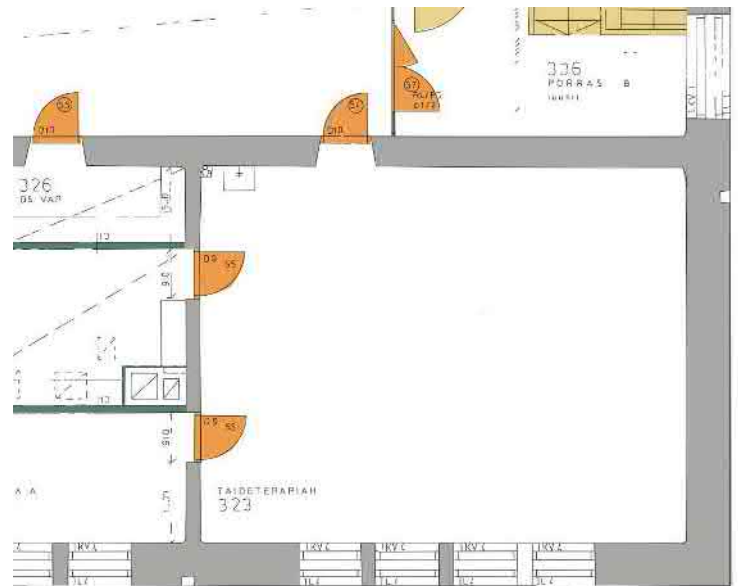
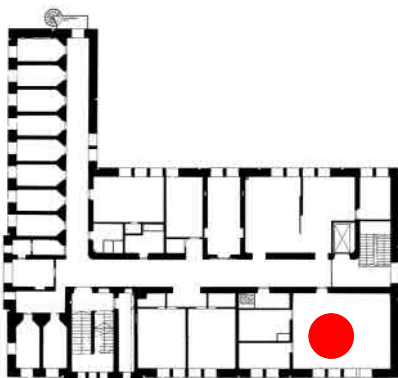
## TAIDETERAPIA 323 3. KRS

Seinämaalauksia, vartiointikoppi

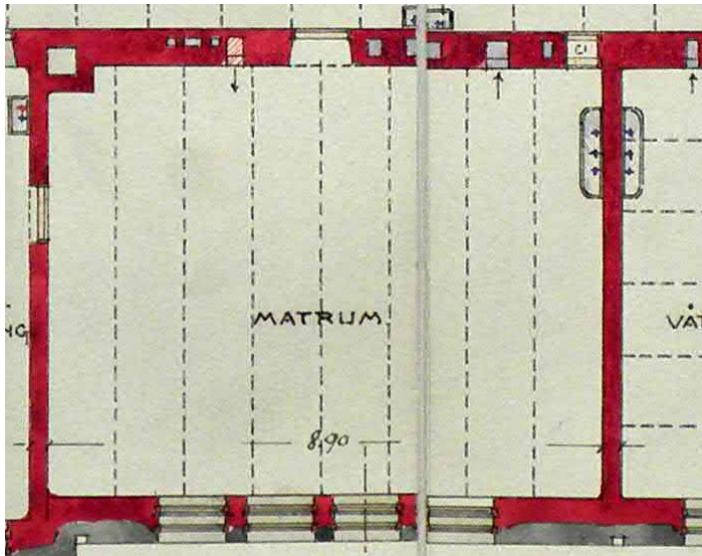
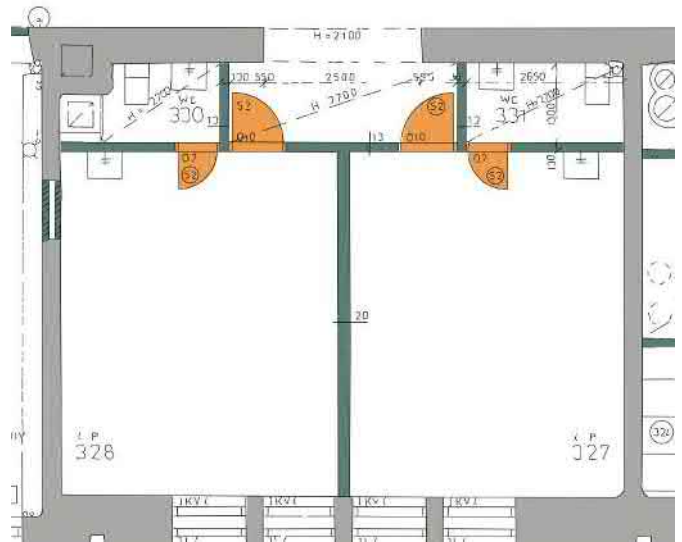
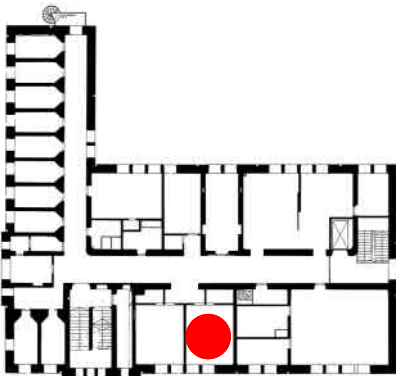
## SELLI 327 3. KRS

| | | muut | Laatoitettu Wc- tila<br>2 kpl seinämaalausta |

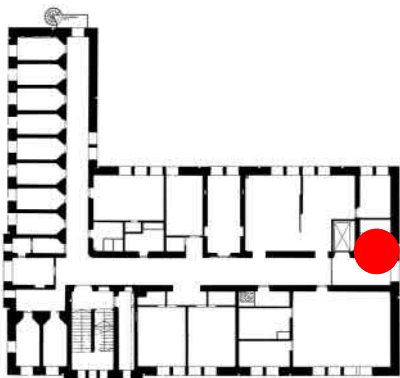
PORRASHUONE (1976)

| Uusi porrashuone<br>(1976) | katto | lastulevyä |
| | porras-<br>kaide | Lakattu koivu |
| | muut | Hissi 10 henk.<br>Seinämaalauksia |
