Rakennus 3, Toimistorakennus

Rakennus 3, toimistorakennus (302183), Senaatti-kiinteistöt

Siivous- ja varastorakennus 5A (302185) ja Lämpökeskus 5B (302184)

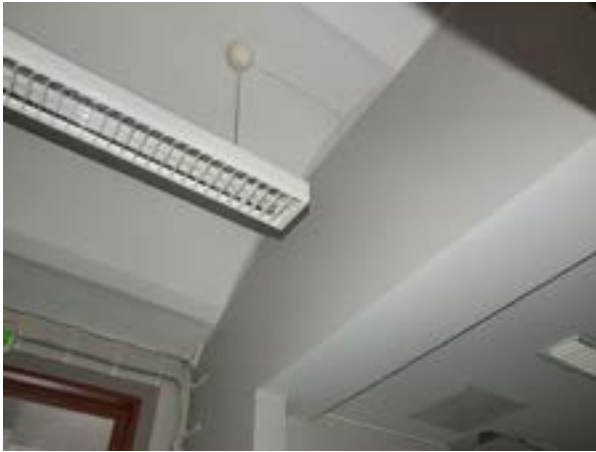
118 Porras

Alkuperäisiä kappaholveja on osittain säilynyt näkyvillä. Osa holveista on peittynyt uusiin alaslaskettuihin kattoihin.

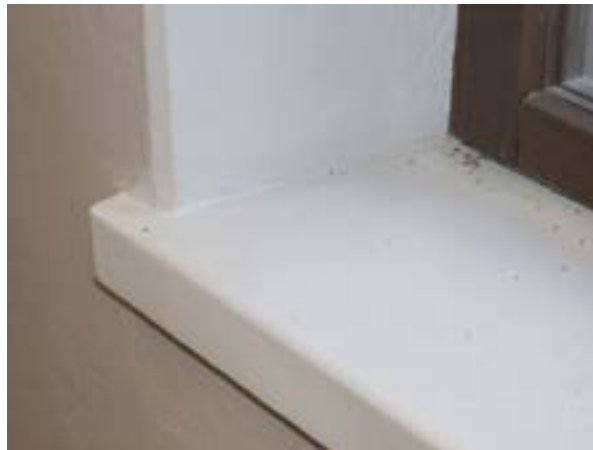
Alkuperäiset puiset ikkunapenkit ovat pääsääntöisesti säilyneet. Keittiötilassa osaan ikkunoita on tehty ikkunapenkit mosaiikkibetonista 1970-luvulla.

Kuvissa näkyvät ikkunat ovat ruokailutilassa 109.

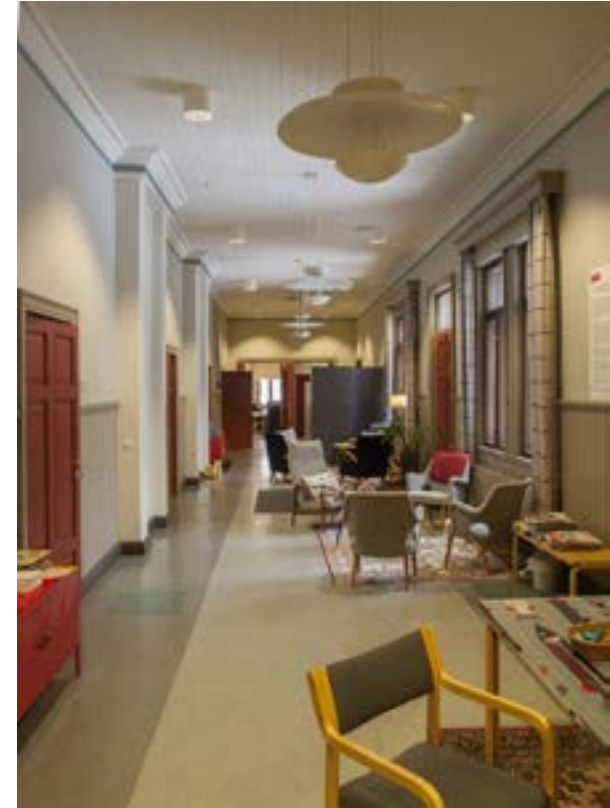
216 Käytävä

Käytävä on säilynyt tilaltaan ja suurelta osin myös pintarakenteiltaan alkuperäisenä.

Nykyasu on toteutettu pääosin 1990-luvun kunnostustyössä.

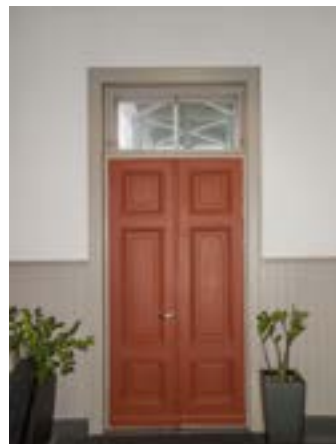
Parvekeovi

Alkuperäinen ovi.

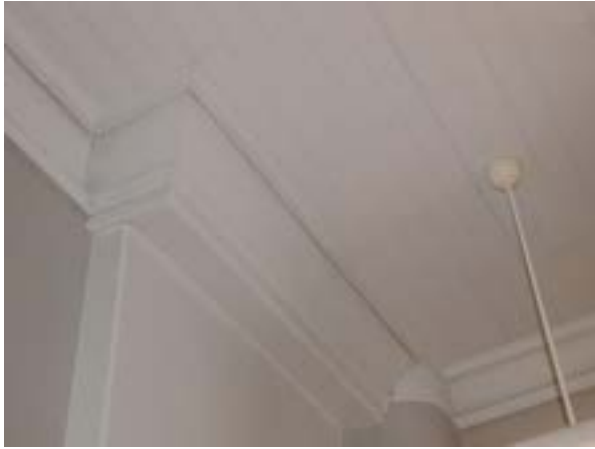
**208 Huone**

Käytävää 216 vastaan olevissa nurkissa säilyneet hormit. Vasemmassa kuvassa 1990-luvulla tehty ilmanvaihdon pystykanava leikkautuu kattolistoitukseen.

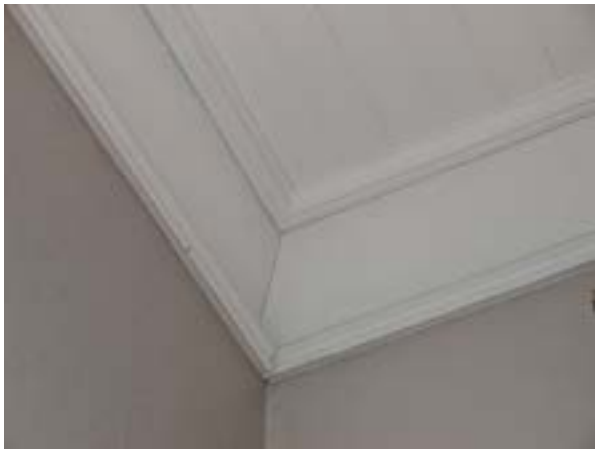
**209 Huone**

Kattolistoituksen kulma ulkoseinällä ja käytävää 216 vastaan olevassa nurkassa oleva hormin kiertävä listoitus.

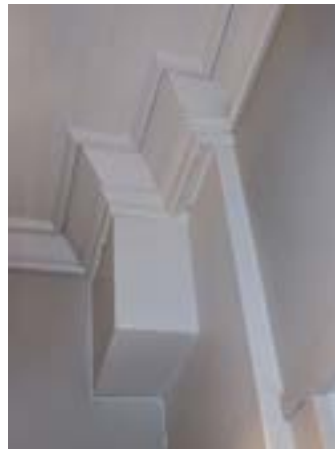
**212 c Toimisto**

1990-luvulla tehty IV-pystykanava on liitetty vanhaan hormiin.

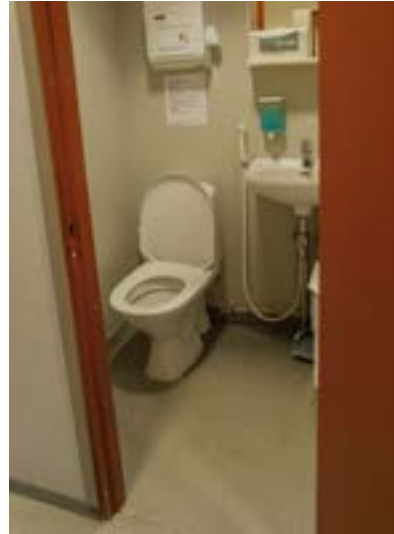
207 WC etutiloineen

1990-luvulla uusittuja saniteettitiloja.

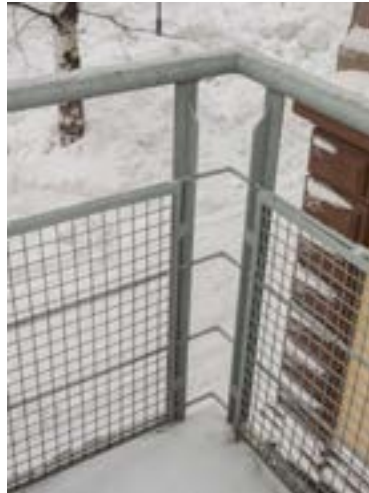
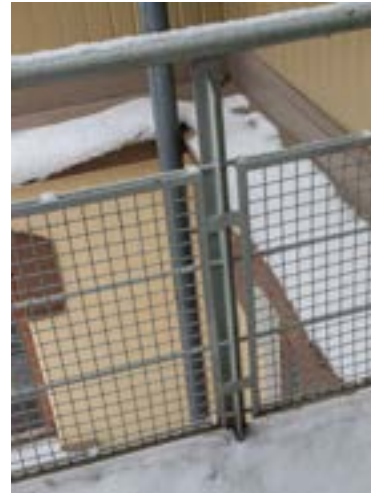
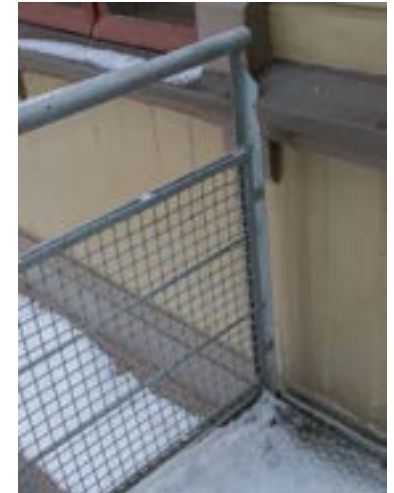
Inva-hissi

Pääsisäänkäynnin yhteyteen sijoitettu teräsrakenteinen hissitorni on tehty 1990-luvun kunnostustöissä. Sisäänkäynnin kiviportaaseen tehtiin samalla muutos.

Ylätasanne on tehty alkuperäisen parvekkeen paikalle. Parvekkeella oleva pariovi on alkuperäinen.

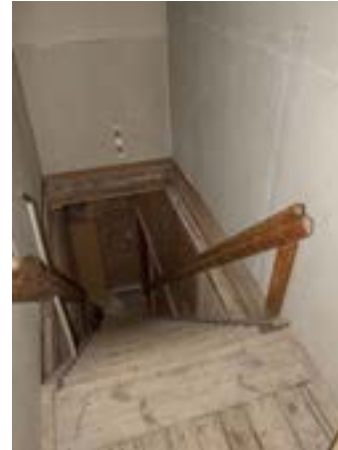
Porras
Alkuperäinen porras. Palo-osastonin takia portaalle on ullakko-tilaan tehty levyllä verhottu tila ja palo-ovi ullakkoa vastaan.

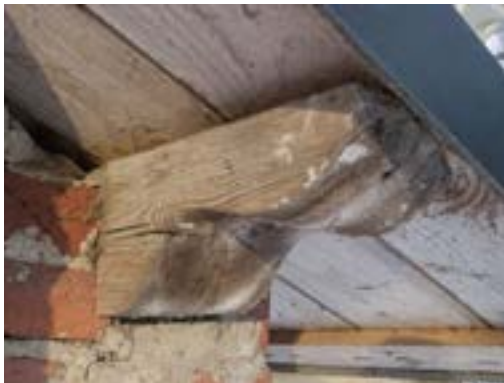
**Kellarin sisään-
käynti itäpäädyssä**

Tiilirakenteinen kellarin "halssi" on säilynyt yksityiskohtiaan myöten ilmeisen alkuperäisenä.

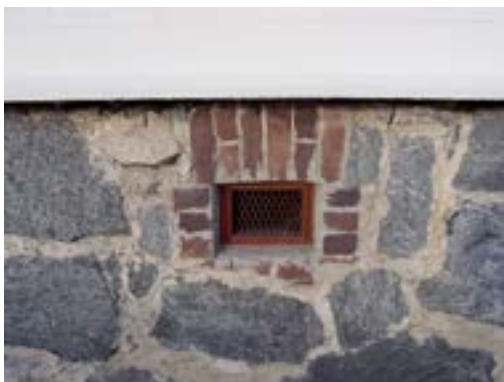
**Sokkeliä tuuletus-
luukkuineen**

Lohkokivistä muuratun sokkelin tuuletusaukot on viimeistelty huolellisesti tiilimuurauksella.

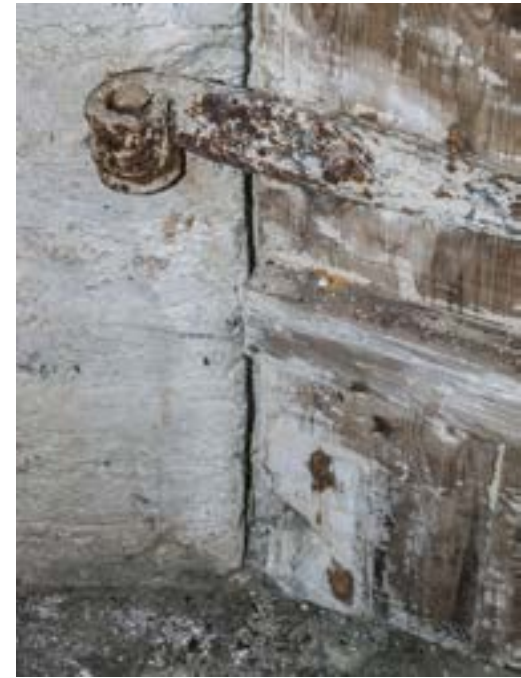
Alkuperäisiä takorautaosaia
Kellarin oven saranat ja lukko.

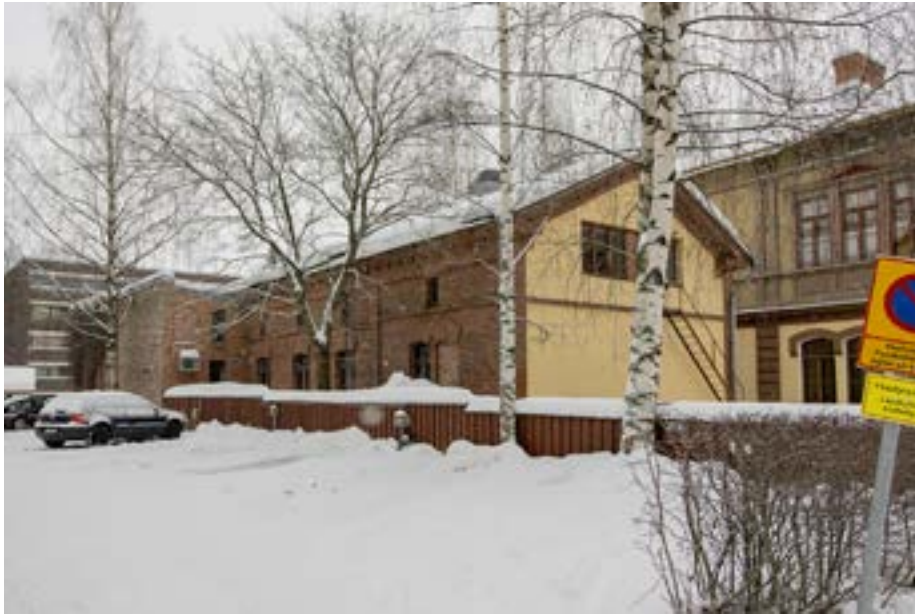
Sivu pohjoiseen
Etualalla rakennus 5A.

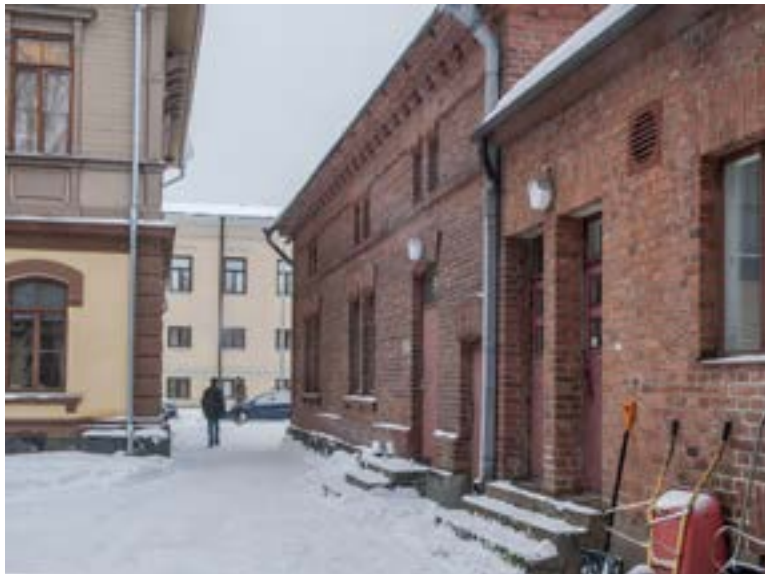
Käynti pihaan Sepänkadulta

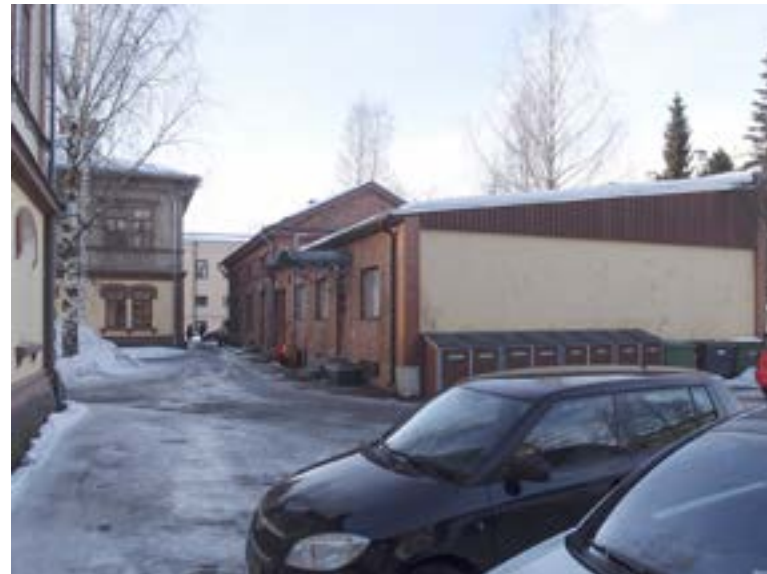
Pääty itään
Etualalla rakennus 5B.

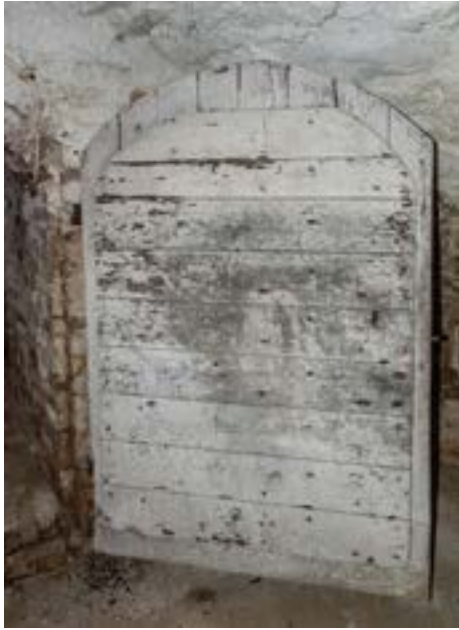
Kellarin ovi, sivu portaaseen

Kellaritilat A002 ja A003 ovat alkuperäisiä. Kellarin ovi heloituksineen on alkuperäinen. Kellarikomeron A003 ovi on purettu, karmi ja saranat ovat alkuperäiset.

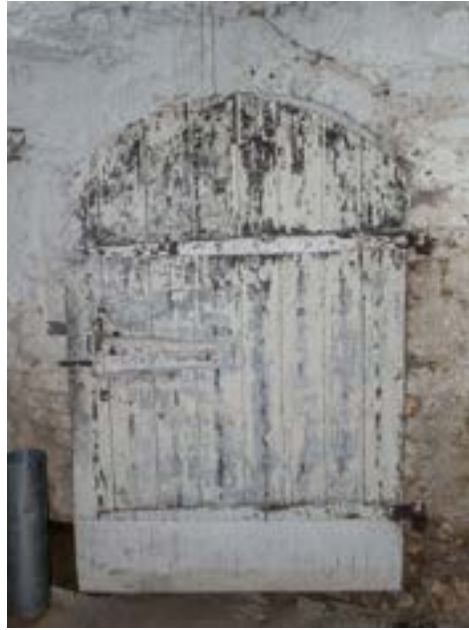
A002

Kellarin ovi, sivu kellariin

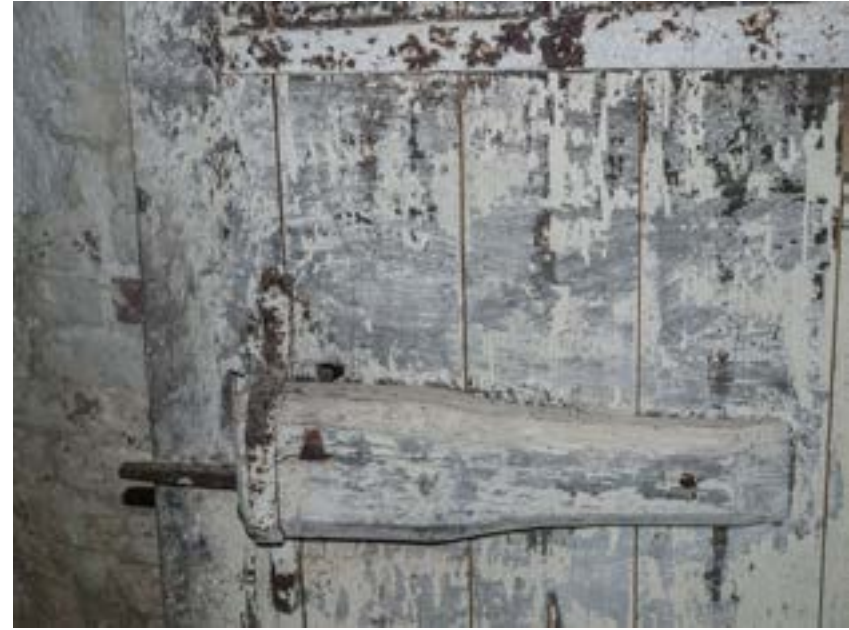
A002

Puukoppa-lukko.

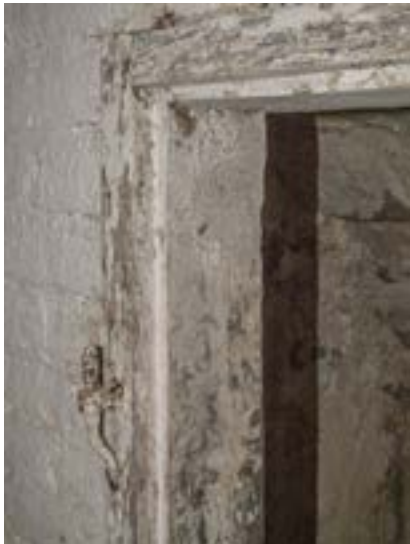
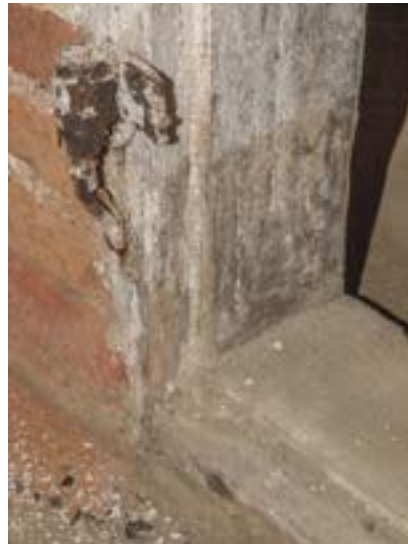
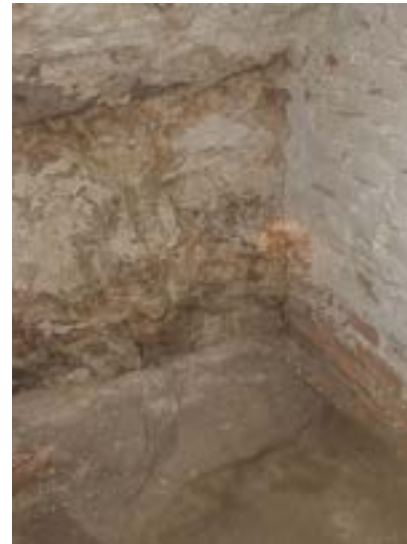
A003

Kellari näyttää kaivetun paikalla olevaan kallioppintaan asti. Kallio (tai suuri kivi) näkyy portaassa A001 ja komerossa A003.

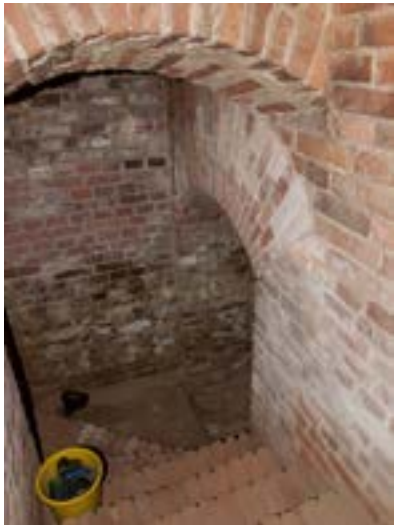
A001
*Tiilirakenteinen
 porras 1890-lu-
 vulta.*

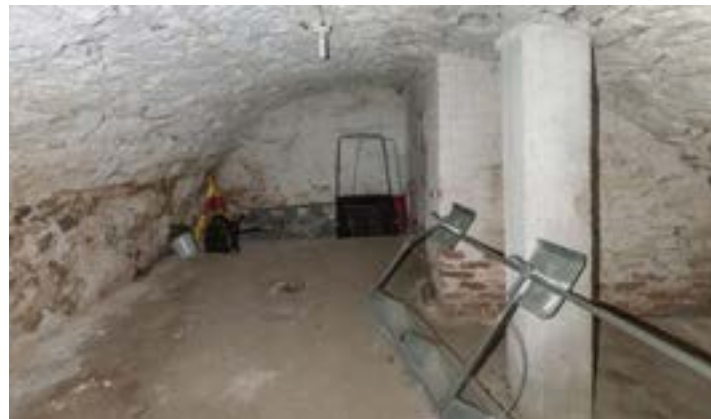
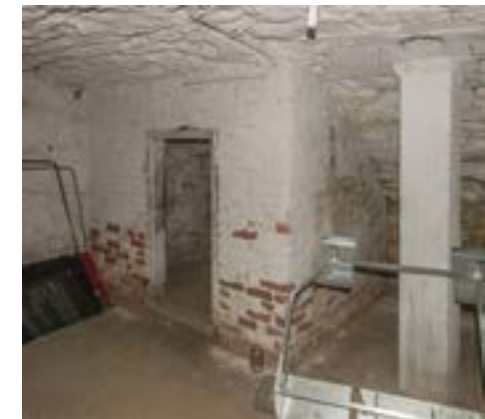
Kellari A002 ja A003

Mahdollisesti 1860-luvulta oleva kellaritila.

Kellarin sisäänkäynnin portaikko tehty 1890-luvulla pesularakennusta rakennettaessa.

*Kellarin viereen ja päälle tehtiin 1950-luvulla nykyinen lämpökeskus. Sen perustamista varten tuotiin kellaritilan läpi teräsbetonipi-
 lari.*

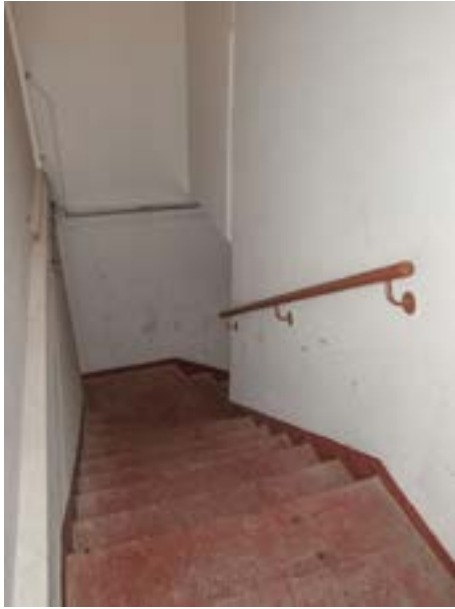
Porras B001

Porraskäytävä tiloihin B002 ja B003..

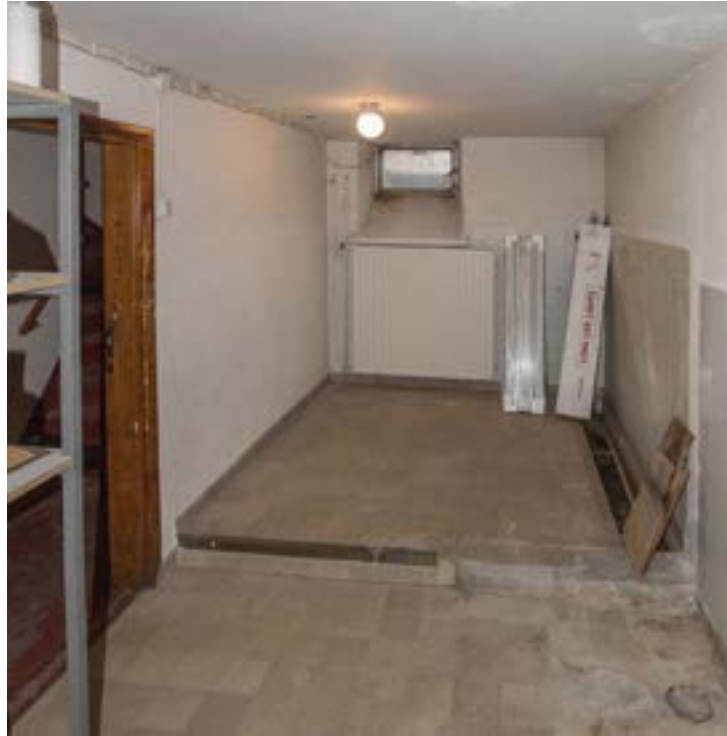
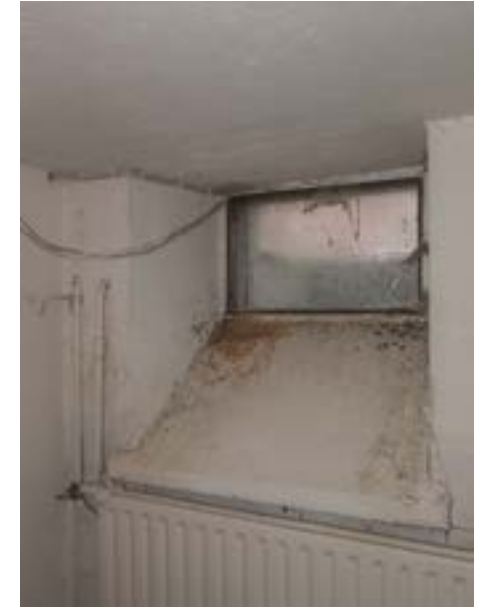
Varasto B002

1950-luvulla wc:ksi tehty tila.

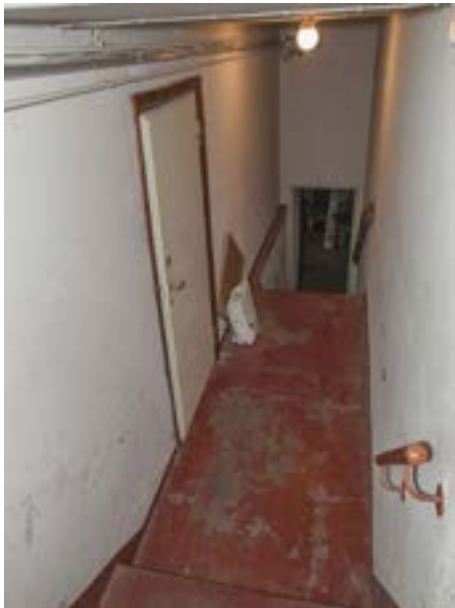
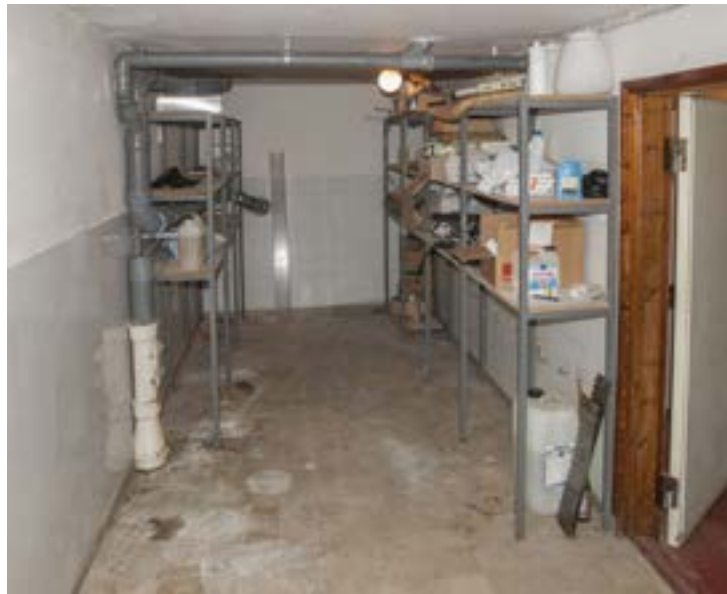
Muutostyö 1950-luvulla

Tilat ovat säilyneet pitkälti 1950-luvun asussa.

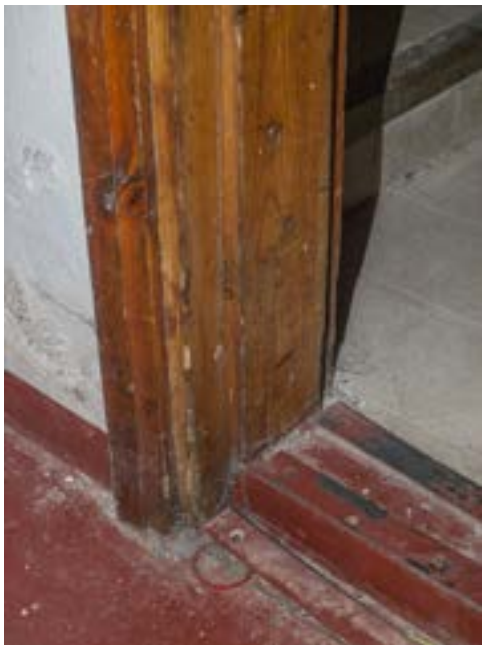
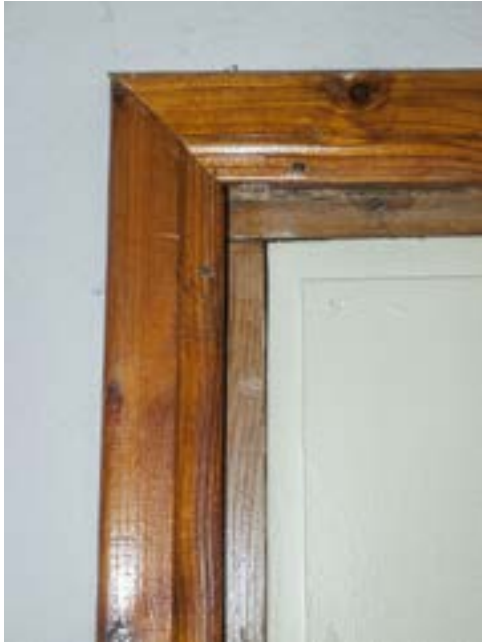
Varasto B002

Ovi on alkuperäinen 1950-luvun wc-ovi. Ovillehteen on myöhemmin tehty levyverhous.

Heloitukset ovat pääosin alkuperäiset, pinta-asennettu käyttölukko on lisätty myöhemmin käyttölukon rinnalle.

Karmissa ja listoituksessa on alkuperäinen pintakäsittely, lakkaus.

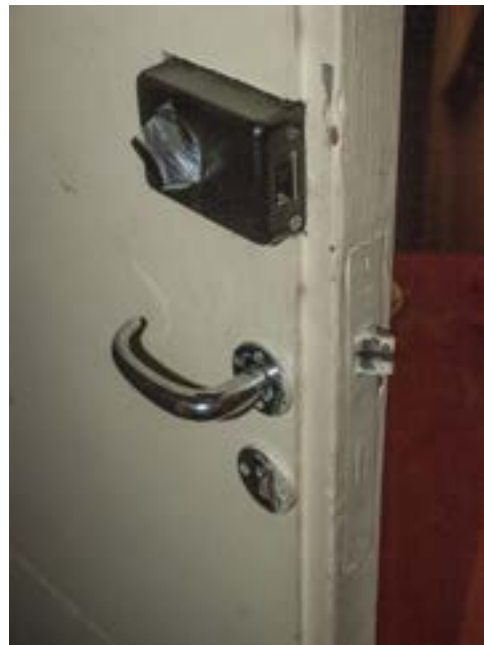
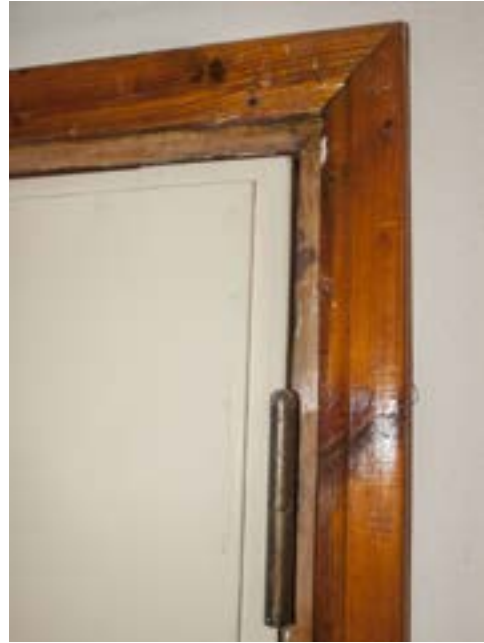
Kattilahuone B003

Portaaseen B001 avautuva palo-osastoiva ovi on alkuperäinen 1950-luvun ovi. Ovilehden runkona on todennäköisesti ajalle tyypillinen puupeiliovi. Palonkestävyyden takia peiliovelle on tehty peltiverhous. Karmi on listoitettu kattilahuoneen puolelta peltiliuskoilla. Kynnys on pellitetty kokonaan. Peltityöt on voitu tehdä rakennuspaikalla.

Heloitukset ovat pääosin alkuperäiset. Painikkeet on korvattu jostakin vanhemmasta ovesta siirretyillä painikkeilla.

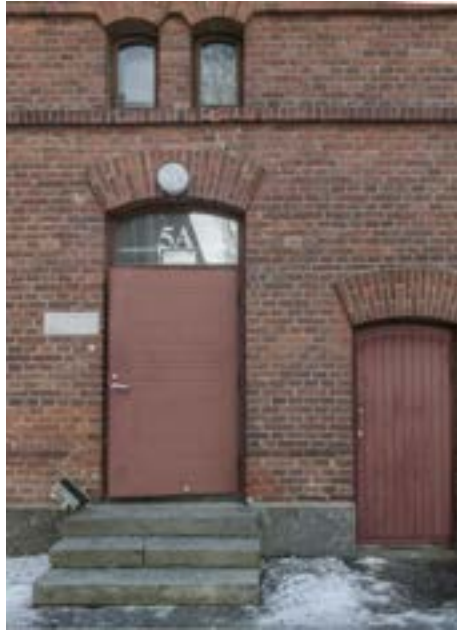
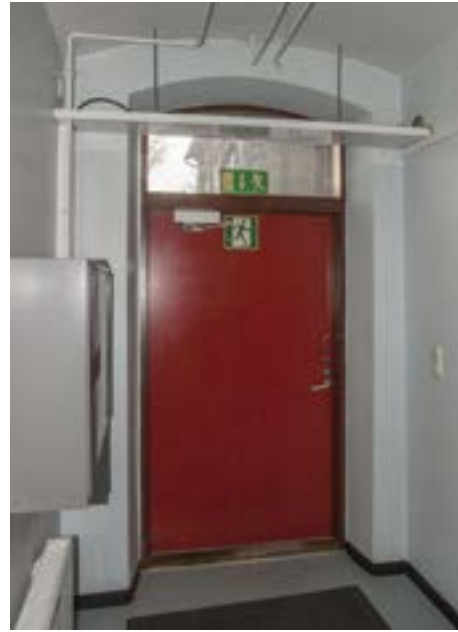
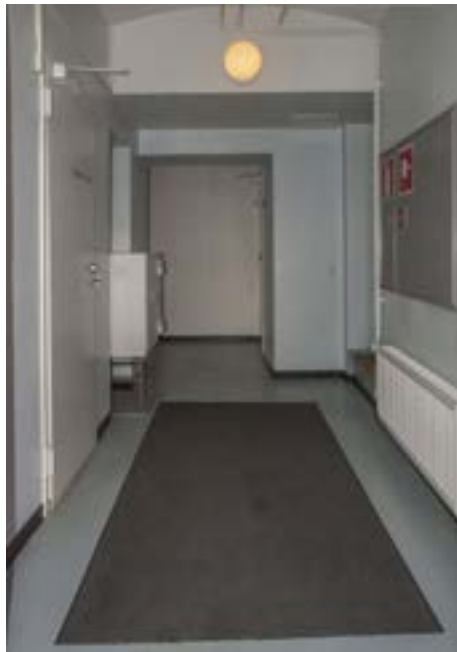
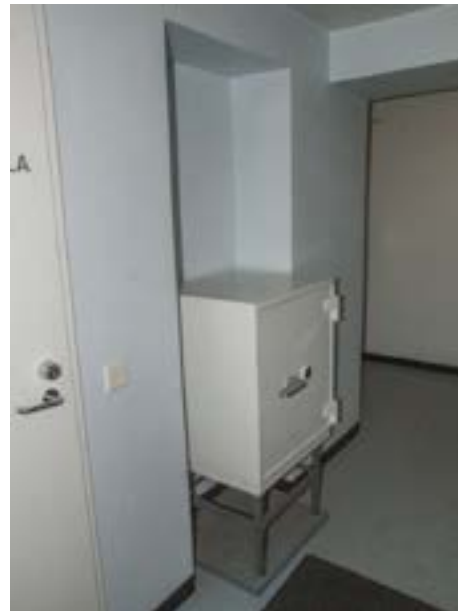
Eteinen 101 ja aula 102

Sisäänkäynti on alkuperäisellä paikalla. Käsittelytilaan 104 on avattu uusi ovi aukko, alkuperäisen oven paikalla olevassa syvennyksessä on nykyinen kassakaappi.

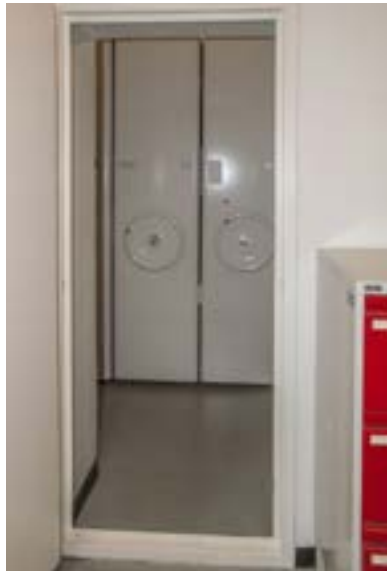
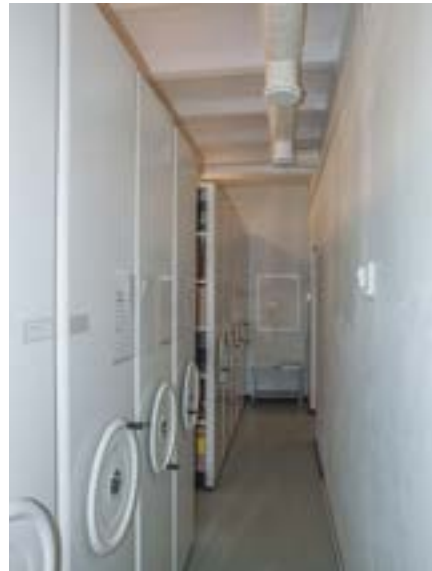
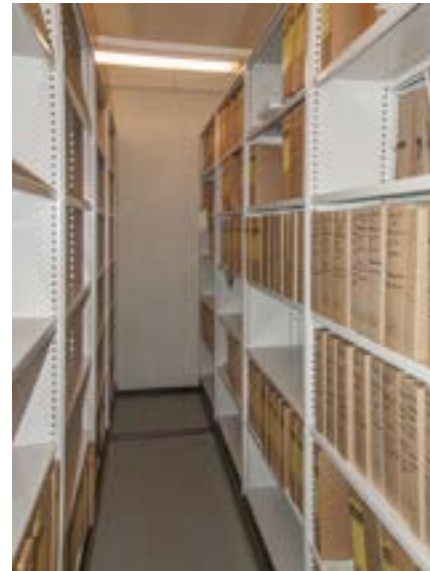
Käsittelytila 104

Alunperin saunan pukuhuoneena ollut tila.

Ikkunoiden eteen on tehty teräsrakenteiset, lankalasiilla lasitetut, luukut.

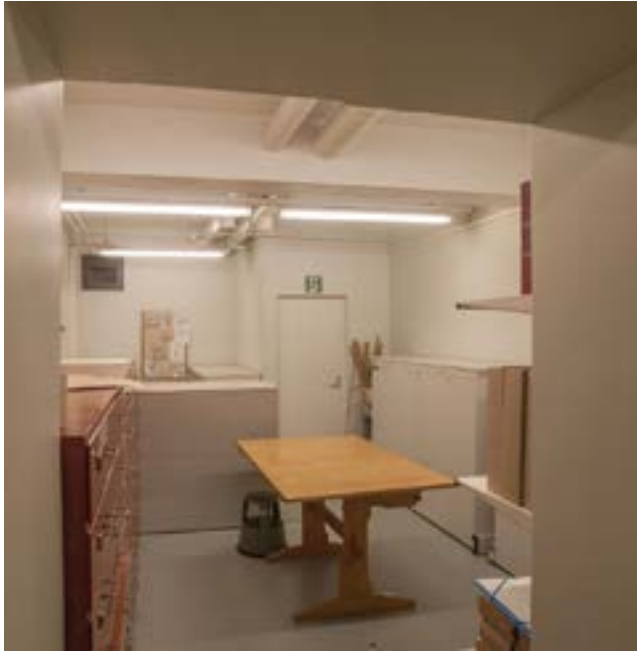
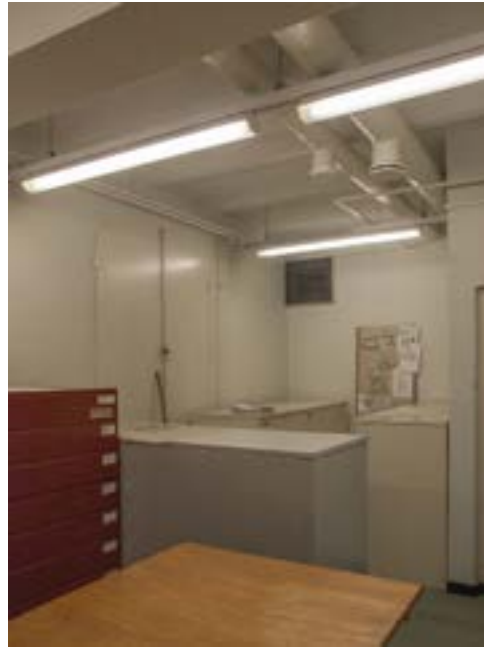
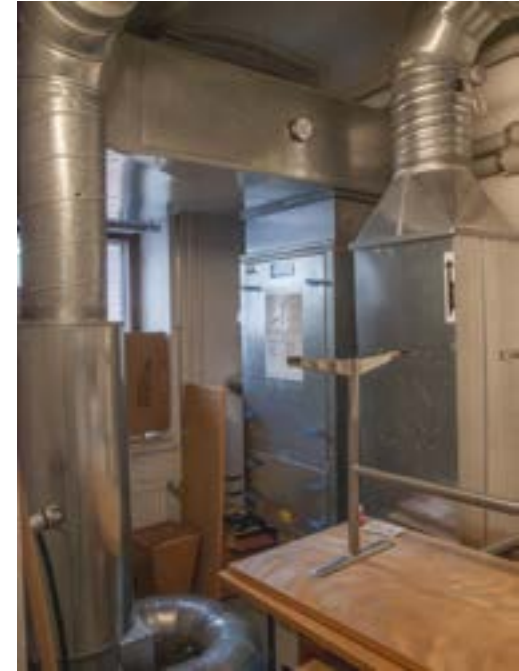
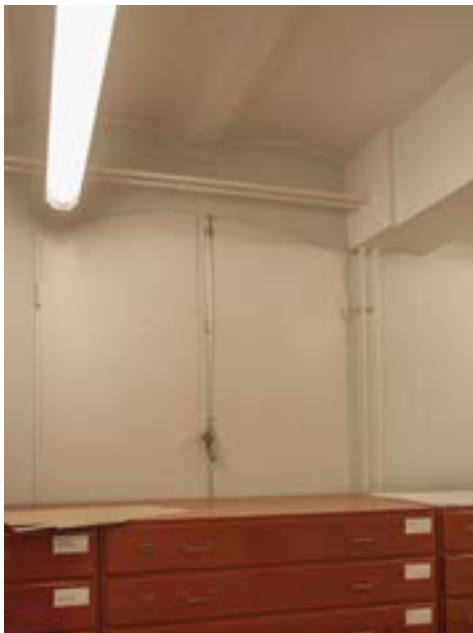
Päätearkisto 105

Alunperin saunana ollut tila.

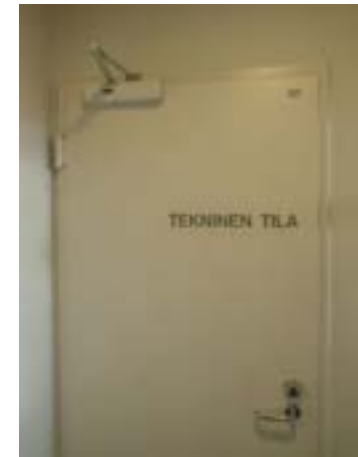
Päätetarkisto 106

Alkuperäisesti veden lämmityshuoneesta ja pesutuvasta yhdistetty tila. Tilasta on väliseinällä erotettu nykyinen tekninen tila ja sisäänkäyntikäytävän jatke.

Vanhoissa tiilirakenteissa olevat ikkuna- ja oviaukot ovat alkuperäisillä paikoilla.

Kappaholvit ovat säilyneet näkyvissä.

Tilassa olevat ikkunat on peitetty teräsluukuilla.

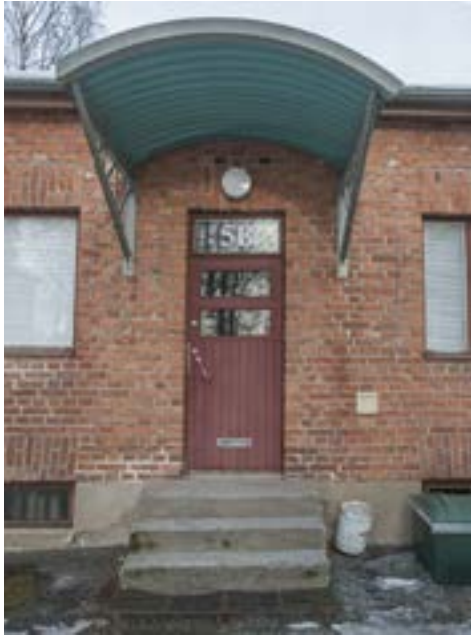
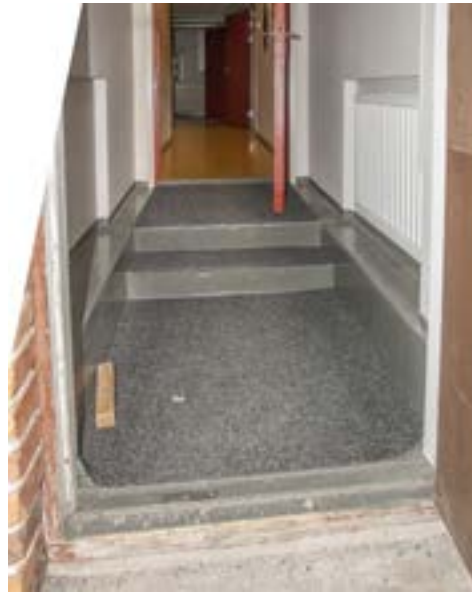
Tekninentila 107

Alkuperäisestä pesutilasta jaettu tila.

Vanha ikkuna on säilynyt laitteiston takana.

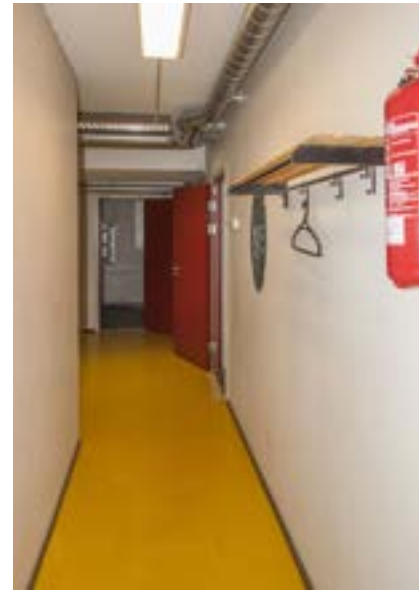
TK B101

Tuulikaapissa on porrastus

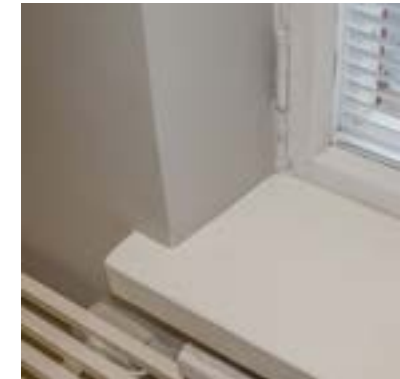
Toimisto B103

1950-luvun ikkunapenkit ovat säilyneet.

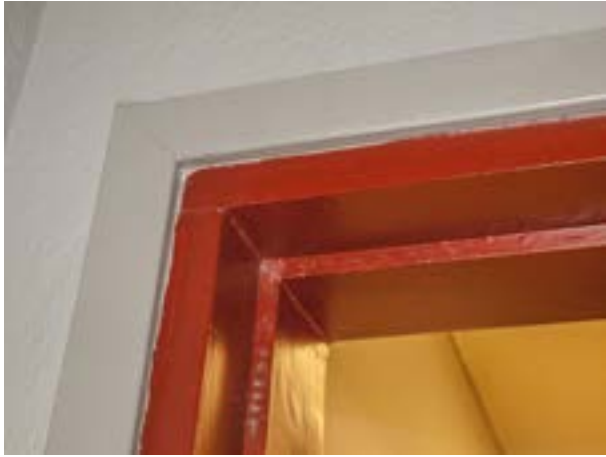
**TK B101**

Ikkuna-ovi 1950-luvulta. Ovi heloineen ja listoituksineen on säilynyt alkuperäisenä.

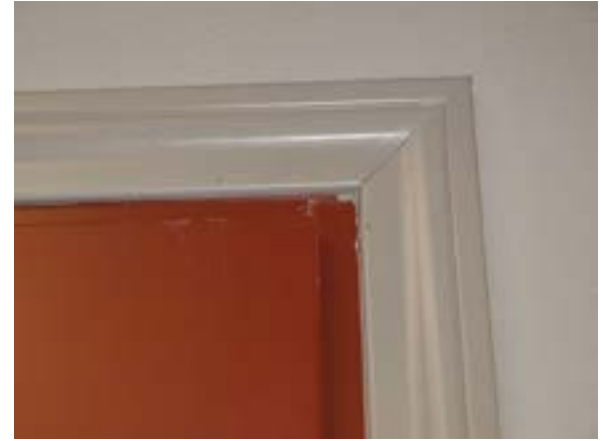
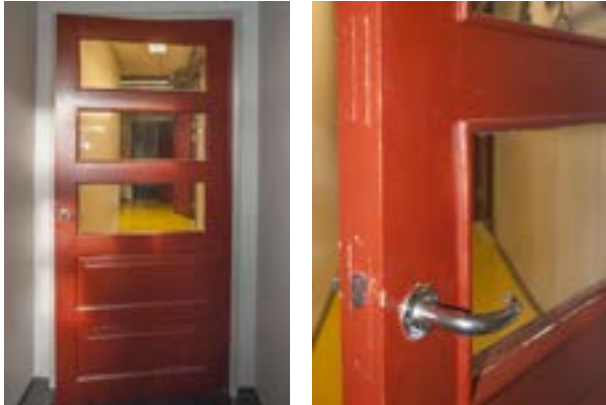
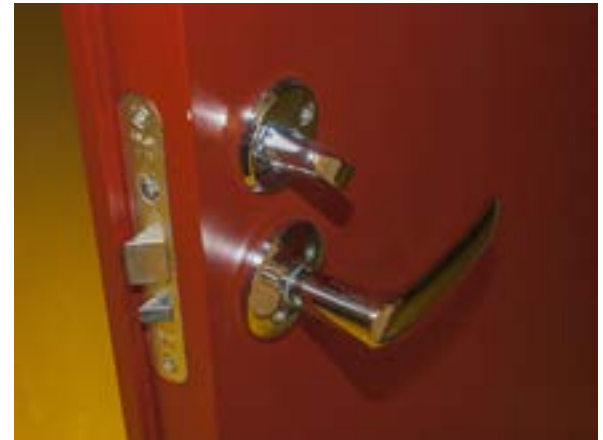
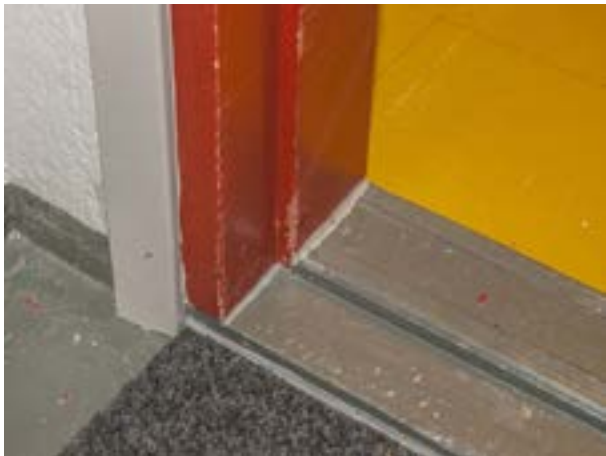
**Toimisto B103**

Alkuperäinen karmi listoituksineen 1950-luvulta. Ovilehti on uusittu 1990-luvulla.

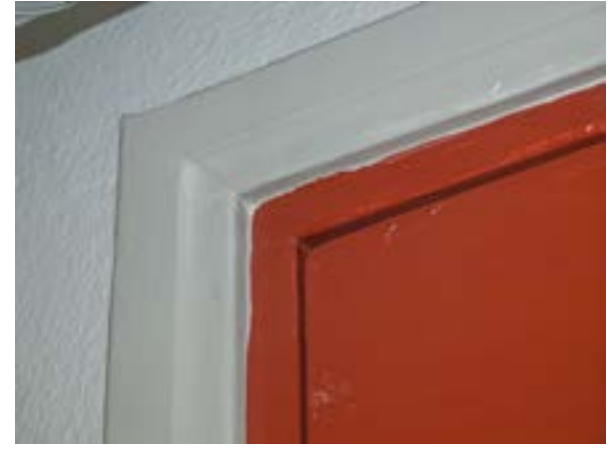
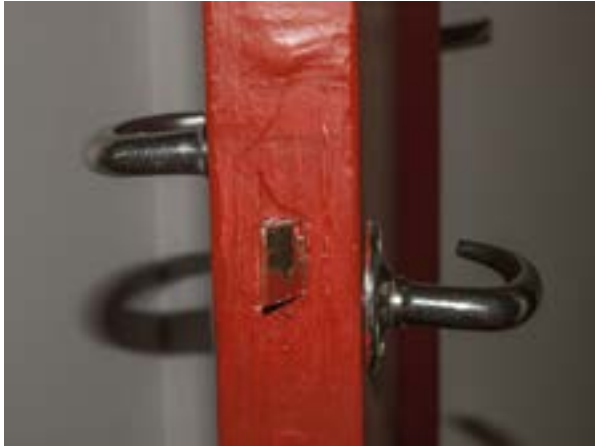
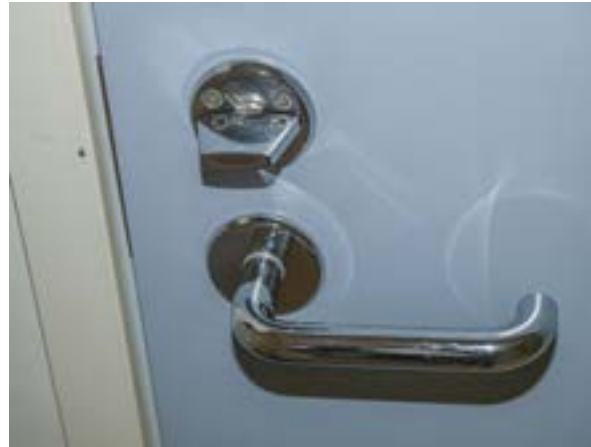
Keittiö B106

*Alkuperäinen tasareunainen laakaovi
heloituksineen ja listoituksineen 1950-lu-
vulta.*

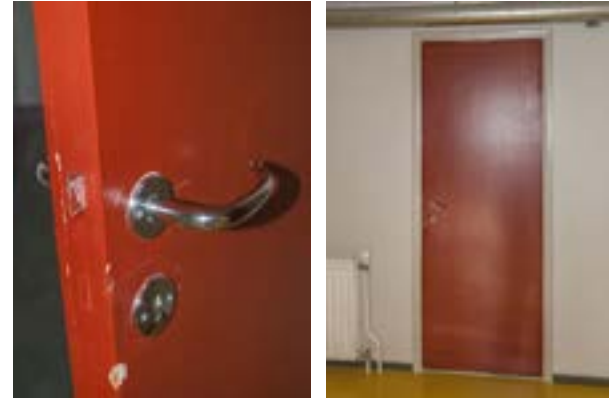
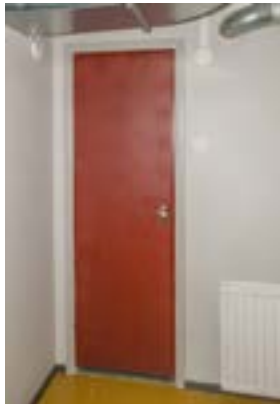
WC B105

WC-ovi 2000-luvulta.

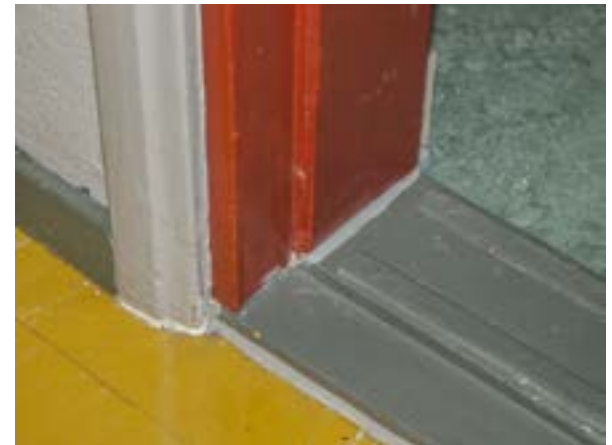
WC B107

*Alkuperäinen tasareunainen
laakaovi heloituksineen ja
listoituksineen 1950-luvulta.*

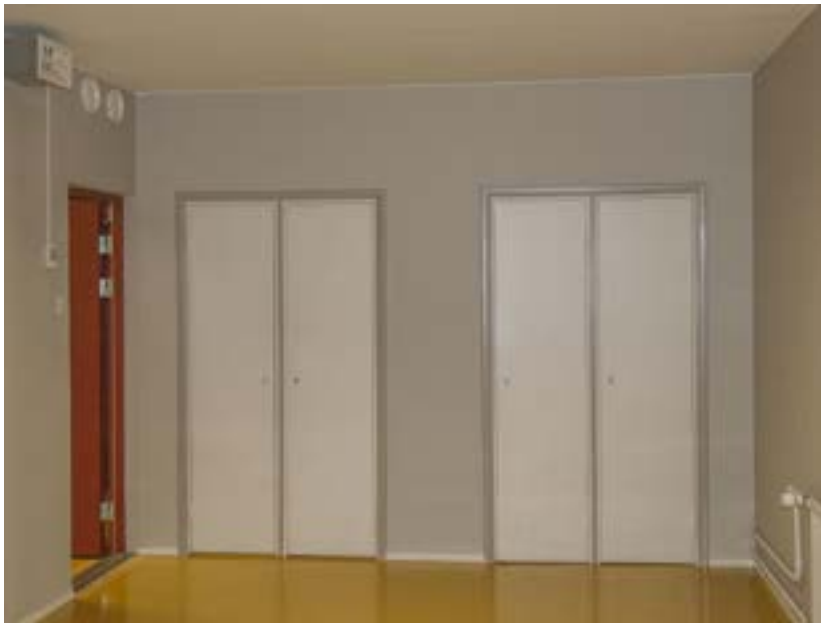
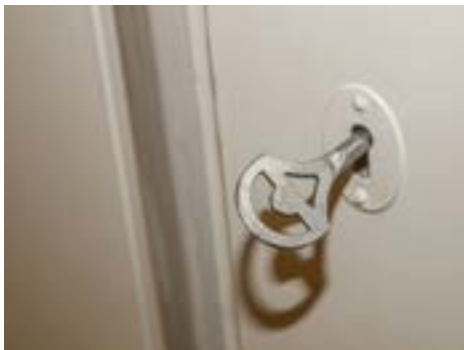
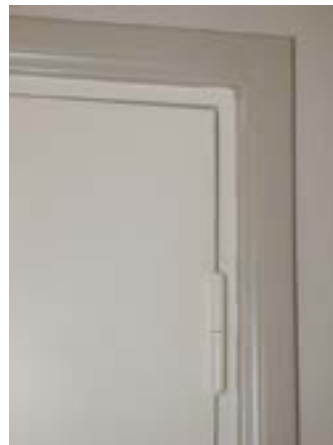
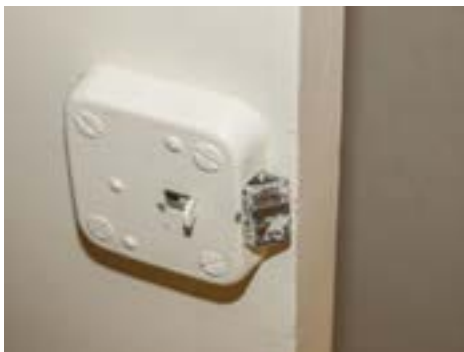
Toimisto B103

Komeroitten ovet heloineen ja listoituksiin ovat säilyneet.

Kiintokalustusta 1950-luvulta

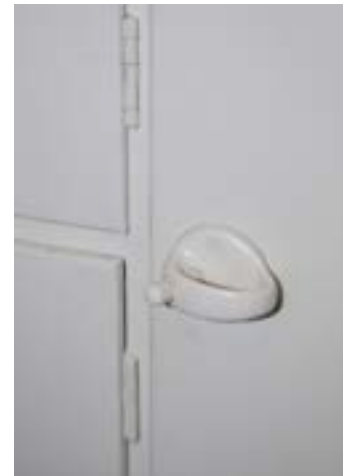
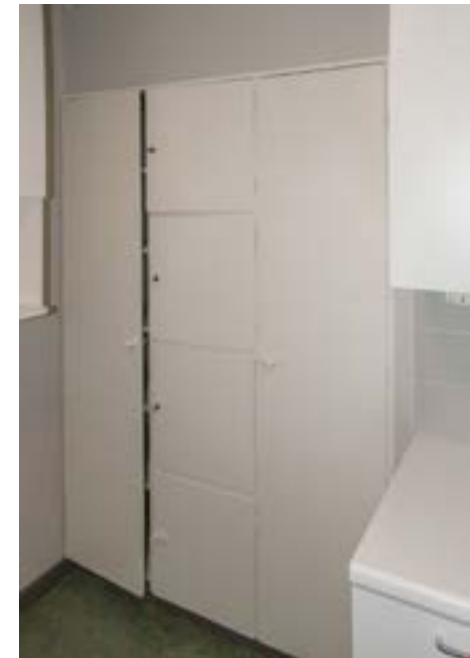
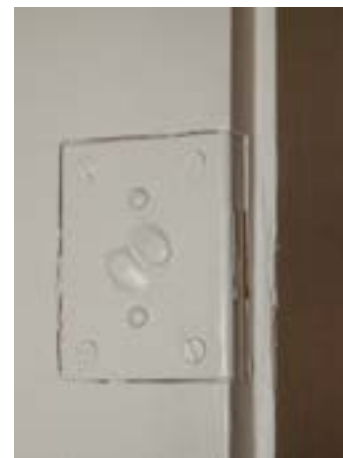
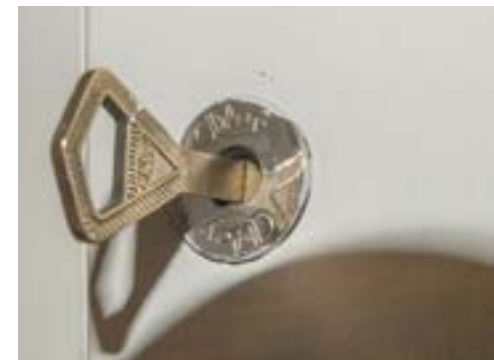
Keittiö B106

Alkuperäinen 1950-luvun hyllykaappi. Keittiön kalustusta on muuten uusittu eri aikoina. Muovinen painike-vedin.

Lukittavat lokerikot. Abloy avaimen ja lukkopesän viimeistelyä 1950-luvulta.

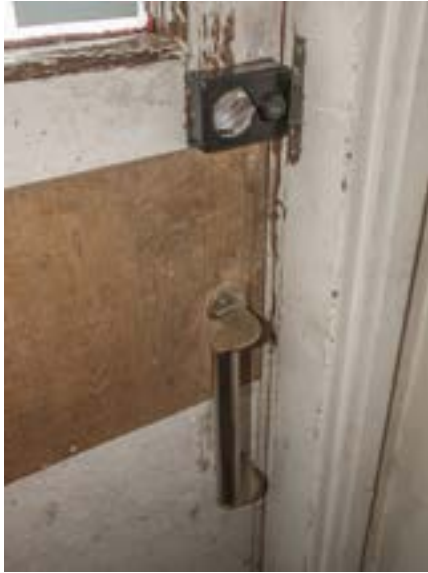
Käytävä B111

Alkuperäinen ulko-ovi, vedin ja listoitus.

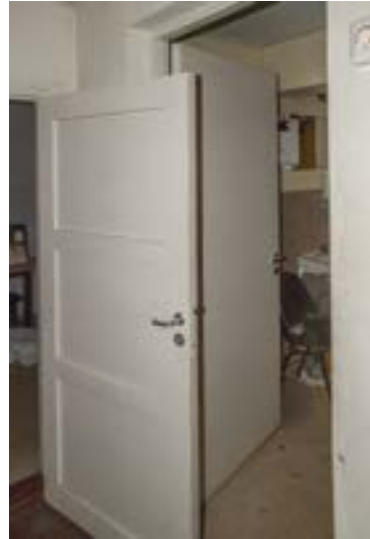
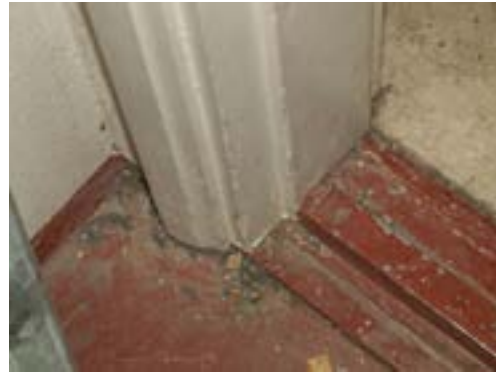
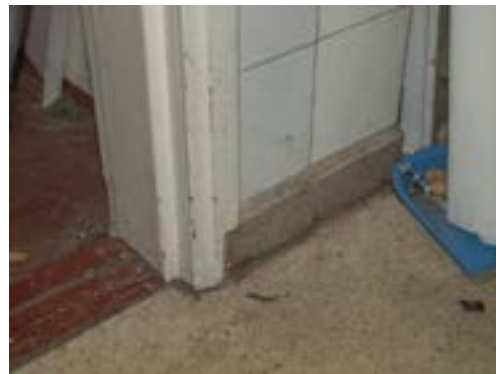
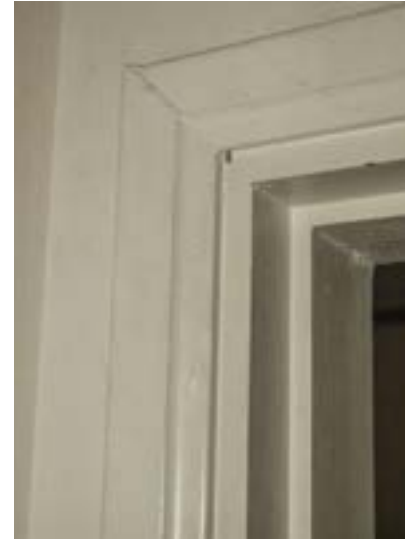
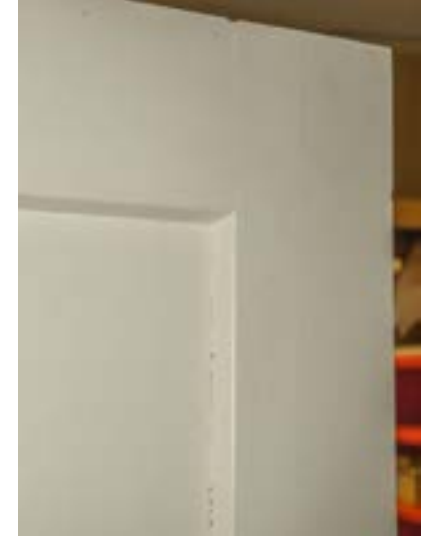
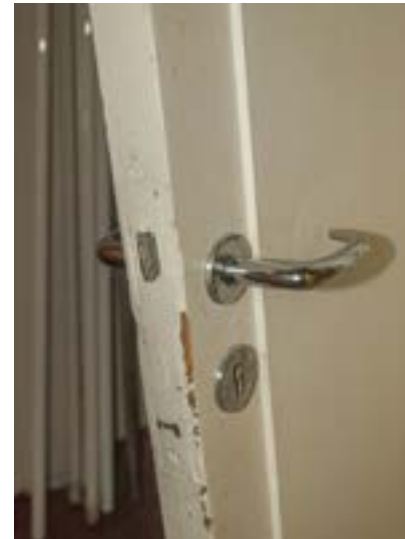
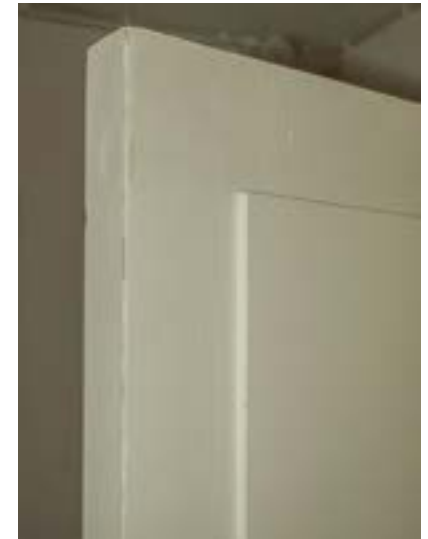
Taukotila B112

1950-luvulle tyypillinen peiliovi, sileät peilit.

Ovi heloituksineen ja listoituksineen on pääosin alkuperäinen. Avautumissivulle on myöhemmin tehty levyverhous.

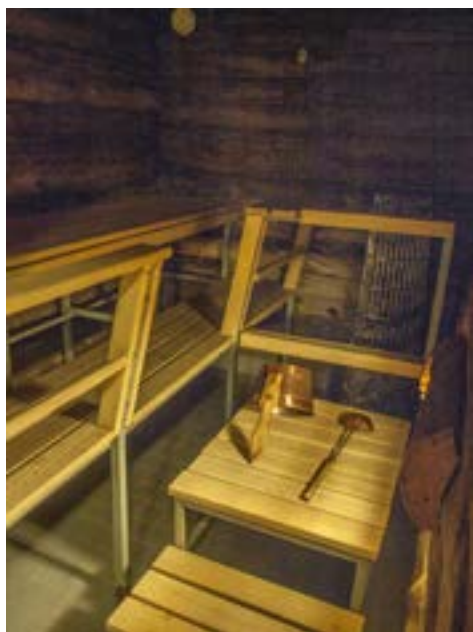
Sauna 206
Seinissä kelohirsiverhous.
