Rakennus 3, Toimistorakennus

Rakennus 3, toimistorakennus (302183), Senaatti-kiinteistöt

Siivous- ja varastorakennus 5A (302185) ja Lämpökeskus 5B (302184)

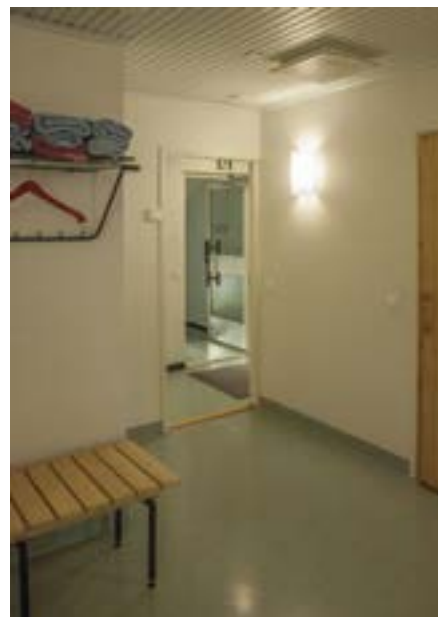
Pukuhuone 208
Käynti aulaan 202
