Projektityö

Paanu- ja lautakatteet Suomessa

Historia, valmistus ja suojakäsittelyt

MARRASKUU 2020 | 55 SIVUA, 18 LIITESIVUA

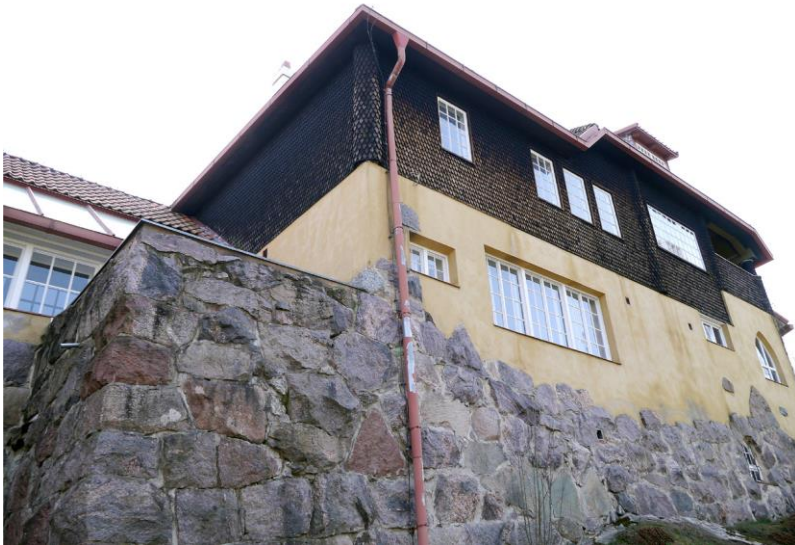
Hyvänä esimerkkinä toimii päärakennuksen länsiseinä (Kuvat 33 ja 34), joka on tervattu 2014 kahteen kertaan ja 2017 yhteen kertaan. (Arkkitehdit Mustonen Oy, 2019) Seinässä on havaittavissa hieman paanujen välisiä värieroja, mutta yleisesti tervapinta vaikutti käynnin aikana hyvännäköiseltä.

Kuva 33. Pohjois- ja länsiseinä ennen 2014 aloitettua säännöllistä tervausjaksoa. (Kuva: Arkkitehdit Mustonen Oy, 28.4.2014)

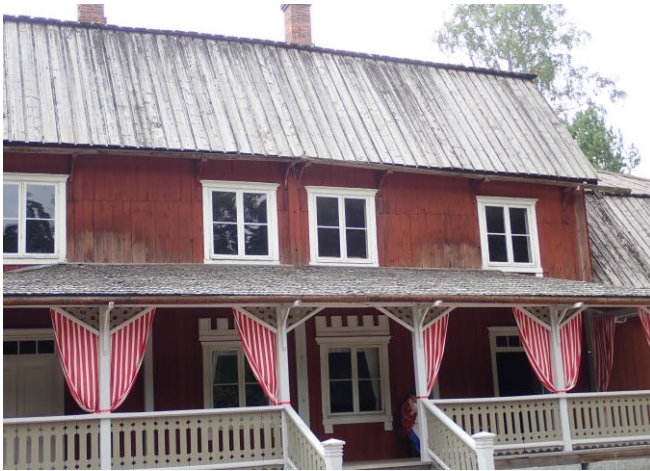
- Kartanossa uralautakate. Katon vedenpoisto tapahtuu sekä puisten räystäskourujen kautta että vapaasti räystäään yli.
- Kartanon koko lautakatteessa samanlainen harmaasävy. Laudat ovat pinnastaan jonkin verran haristuneita ja harmaantuneita. Katossa on muutamia ohuita tummempia kaistaleita, jotka ovat luultavasti vanhaa "kokkaroitunutta/kasaantunutta" tervaa (ks. Kuva 30). Muuten tervaa ei ollut havaittavissa.
- Lautojen tai nauhojen irtoamista ei ollut havaittavissa maasta silmäillen.
- Lautojen halkeilua ei ollut havaittavissa. Katossa muutama sammal-/leväkasvustoon viittaavaa kohtaa.

Kuva 28. Kartanon itäläpään puoleinen uralautakate. Ulkokuistissa pärekate.

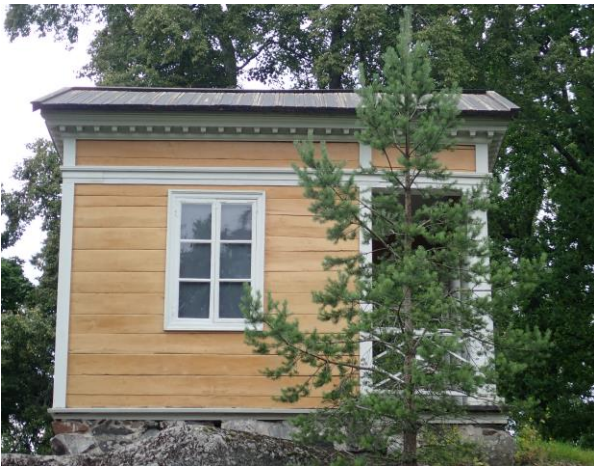
Kuva 44. Huvimajan lautakate. Lautakatetta ja sen pintakäsittelyn kuntoa oli vaikea silmäillä maasta.
