## **Ennen vuotta 1930 valmistettujen betonien ominaisuudet ja korjausmenetelmät**

**25.11.2019**

Diplomityö, joka on jätetty opinnäytteenä tarkastettavaksi diplomi-insinöörin tutkintoa varten.

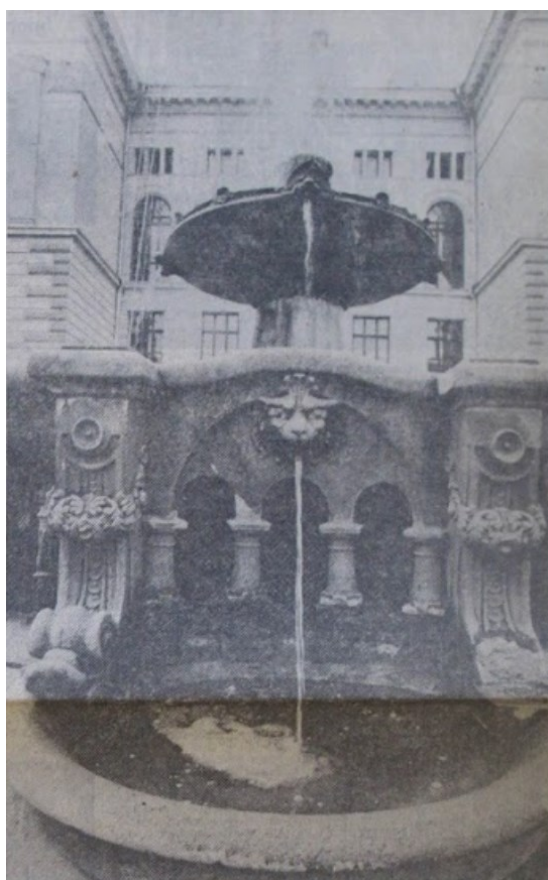
**Kuva 39.** Suihkulähteen idänpuoleinen koristeryhmä vuoden 1976 valokuvassa. Valokuvan perustella oikeapuoleisen veistoksen pää tuhoutui ennen vuotta 1976. Lehtiartikkelin mukaan suihkulähteen kunto vuonna 1976 oli huono: pinnassa paljon lohkeamia ja irronneita palasia (Helsingin Sanomat 7.8.1976).

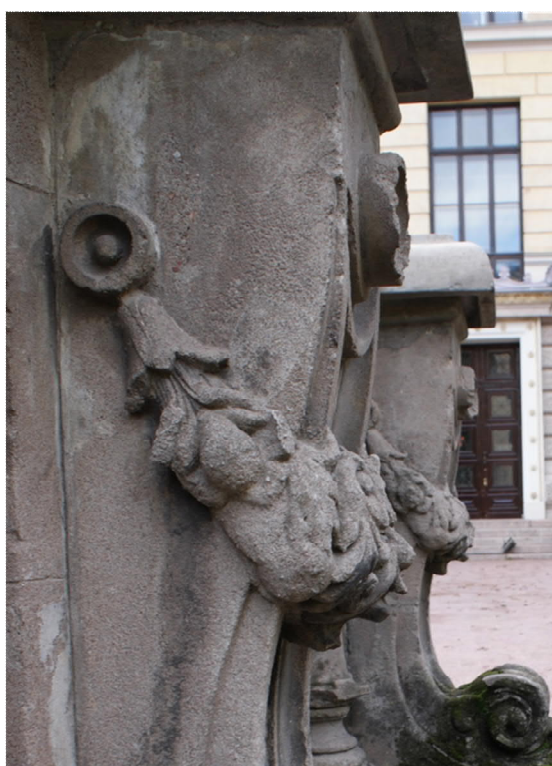
Suihkulähteen julkisivun veistosten PR-C2, ER-C2, IR-C1 JA IR-C2 on vaalettu uudelleen aikaisemmassa korjauksessa. Muut veistoksen osat vaikuttavat olevan alkupäisiä. Alaosan vesialtaan edellisessä korjauksessa lisätty pinnoite ulottuu veistoksen yläosan asti (kuva 5). Veistosten yläosassa olevat köynnösausaiheet koristeet ovat rapautuneet. Koristeiden muodot on paikoin vaikeasti hahmottavissa (kuvat 1, 3 ja 4). Samanlaista rapautumista on havaittavissa veistosten yläosissa olevissa ympyrämuotoisissa koristeissa (kuva 2).

KUVA 1. Veistoksen PR-C2 koristeet.

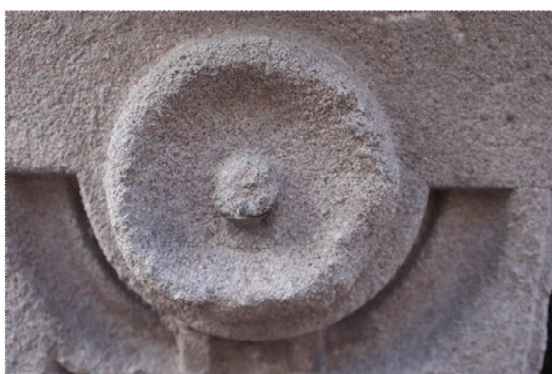
KUVA 2. Veistoksen LR-C2 pyöreämuotoinen koriste.

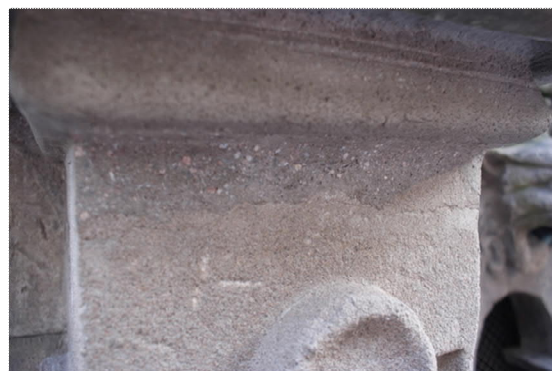
KUVA 5. Veistoksen LR-C2 yläosa.

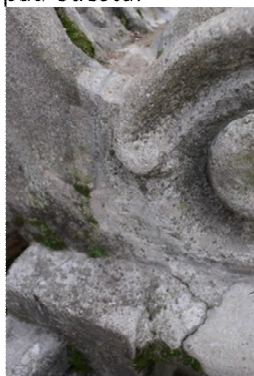
Vasemmanpuoleisen veistoksen (PR-C2) pää on vaalettu uudelleen aikaisemmassa korjauksessa. Betonimassa on vaaleampaa ja valusauma on selkeästi huomattavissa (kuvat 6 ja 7). Sivualtaan pinnoite ulottuu veistoksen alle. Oikeanpuoleisen veistoksen (PR-C1) pää teidenäköisesti on alkuperäinen. Silmämääräisen tarkastelun perustella betonin rapautumisaste on suurempi kuin muissa veistoksissa. Suuria halkeamia ei ole havaittavissa.

KUVA 6 ja KUVA 7. Veistoksen PR-C2 uuden pään valusauma.

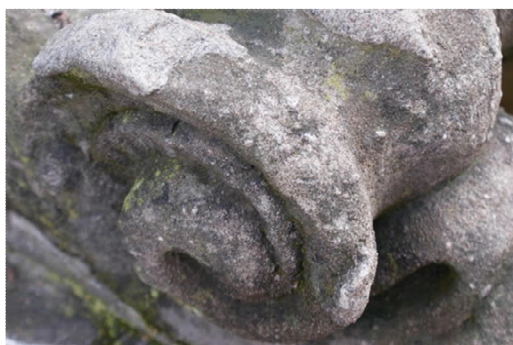
KUVA 6. Veistoksen LR-C2 pään yksityiskohdat.

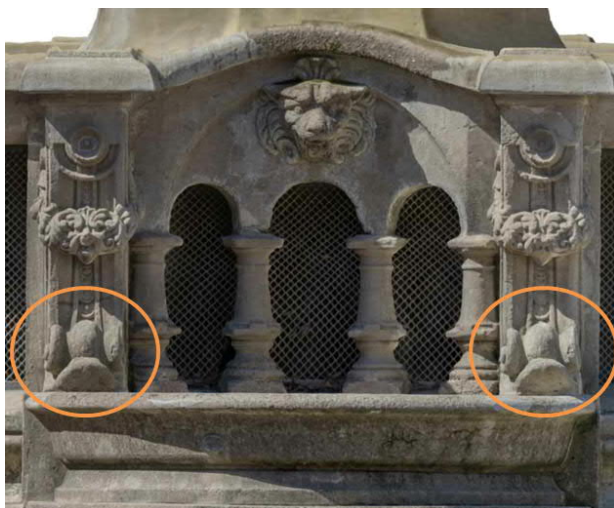
KUVA 8. Veistoksen ER-C1 ja altaan ER-A liitoskohta.

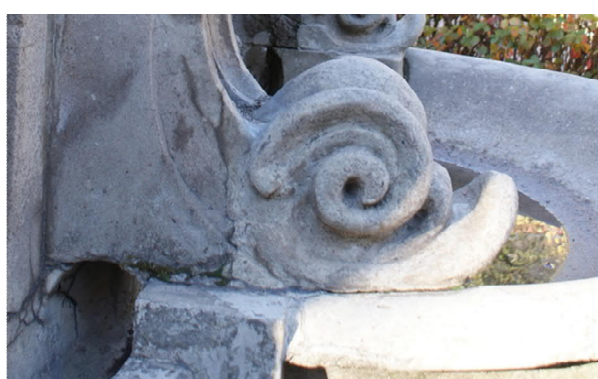
KUVA 1. Veistoksen IR-C2 pää sivusta.

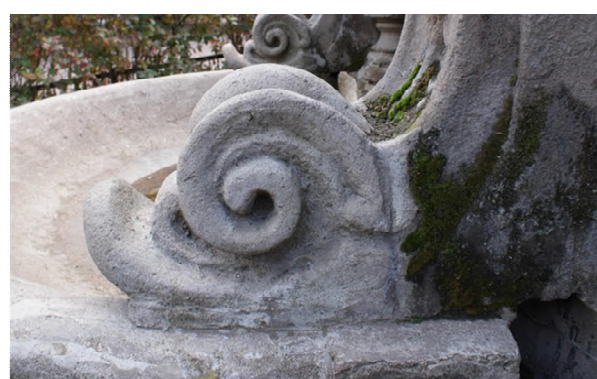
KUVA 2. Veistoksen IR-C1 pää sivusta.

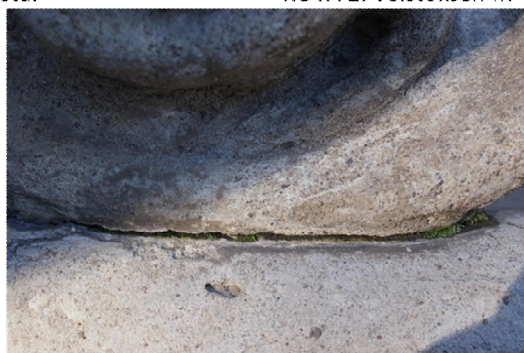
Molempien veistoksien (IR-C1 ja IR-C2) päät ovat vaalettu uudelleen aikaisemmassa korjauksessa. Vasemmanpuoleisen veistoksen (IR-C2) uuden ja vanhan osien liitoskohdassa on halkeama (kuva 4). Veistoksen IR-C2 jalustassa on havaittavissa suuri halkeama (kuva 6). Sivualtaan pinnoite ulottu veistosten alle.

KUVA 4. Veistoksen IR-C2 ja sivualtaan IR-A liitoskohta.

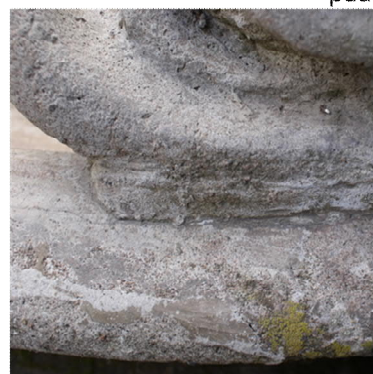
KUVA 7. Veistoksen IR-C1 ja sivualtaan IR-A liitoskohta.

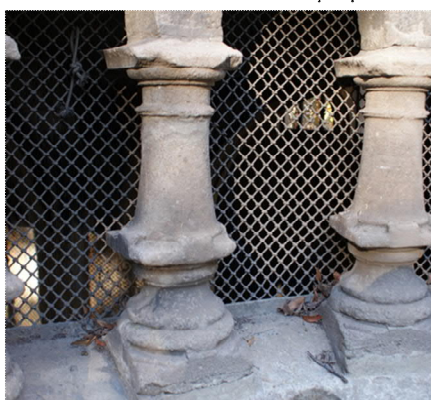
KUVA 2. Balusteri IR-B2.

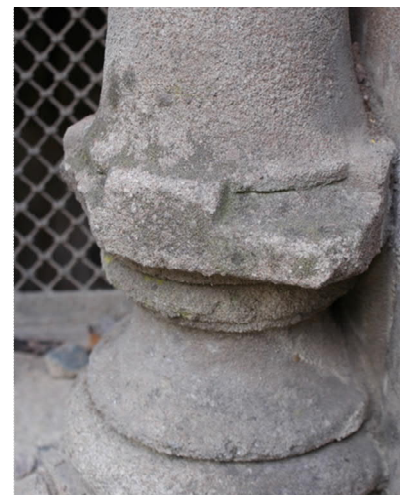
KUVA 6. Balusterin LR-B1 alapää.

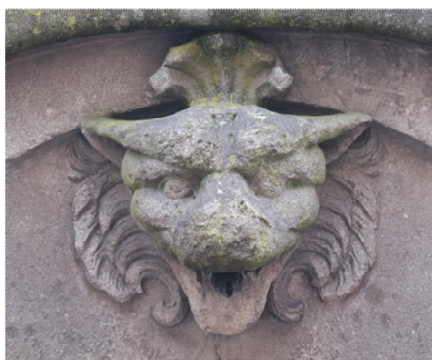
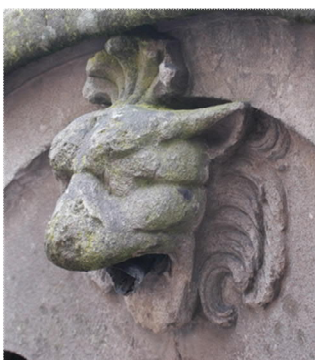
Kaikki leijonan päät vaikuttavat olevan alkupäraisia. Betonin pintaa on kulunut ja patinoitu ajan myötä. Leijonan päät toimivat vedentuloaukoina. Jokaisen pään sisällä on metallinen suihkeputki, josta lähtee vesi alaosan altaasta sivualtaisiin. Suihkeputket ovat ruosteessa ja niiden päät ovat osittain vaurioituneet. Kaikkien leijonan päiden leuoista on lohjennut osia. Pohjoispuoleisen koristeryhmän leijonan pään (PR-DA) keskellä on noin 1 mm leveä halkeama (kuva 5). Läntispuoleisen koristeryhmän leijonan pään nenä on paljon kuluneempi kuin muiden leijonan päiden (kuva 3-4).

KUVA 3. Leijonan pää LR-DA edestä.

KUVA 4. Leijonan pää LR-DA sivusta.

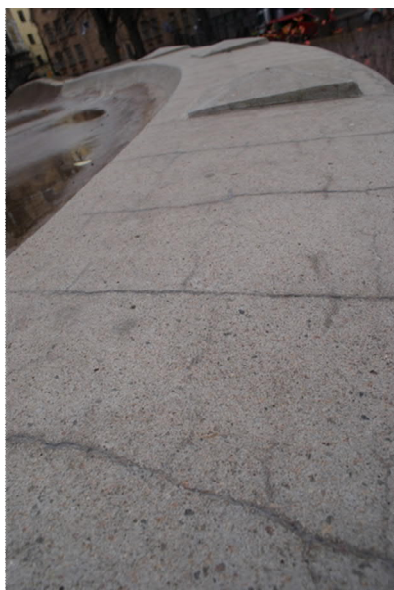
KUVA 1. Vesialtaan AA reuna.

Alaosan vesialtaan (AA) reunalla on vesialtaan säteensuuntaisia halkeamia koko sen reunan mitalla (kuva 1). Altaan reunaa kantaa kaideomainen osa (K), jossa on säännöllisin välein aukkoja suihkulähteen alla olevaan kammioon. Pinnoite puuttuu alaosan vesialtaan (AA) reunasta koristeryhmien kohdalla (kuva 4). Sivualtaiden pinnalla (R-A) on todenäköisesti samaa pinnoite kuin yläosan altaan pinnalla (AA). Idänpuoleisessa sivualtaassa (IR-A) vasemmalla puolella on huomattavissa suuri halkeama (kuva 5). Sivualtaista pinnoite kulunut osittain. Erityisesti suuret kuluneet alueet ovat altaiden ulkoreunoilla (kuva 6).

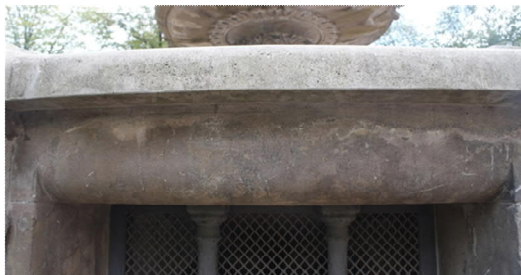
KUVA 3. Kaideosa (K) ikkunan kohdalla.

Silmämääräisen tarkastelun perustella on mahdollista toteaa, että alaosan vesiallas (AA) ja neljä sivualasta (R-A) on korjattu vuoden 1990 korjauksessa. Betonialan Ohuthiekeskuksen FCM tutkimuselostuksen Nro K071418 (23.7.2018) mukaan alaosan vesialtaan (AA) pinnoite on sementinpohjoista laastia. Sen paksuus on n. 12 mm ja runkoaineen suurin raekoko on #1,5 mm. Toteutuminen poikkeaa vuoden 1990 korjaussuunnitelmasta, jonka mukaan kaikki altaat olisi pitänyt käsitellä epoksinpinnoitteilla. Pinnoite jatkuu altaan reunan yli ja ylittyy kaideosan (K) yläpintaan asti (kuva 3).

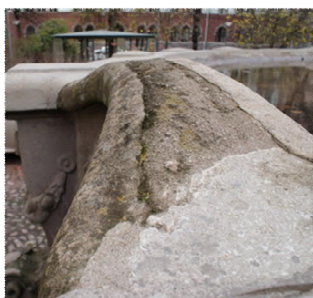
KUVA 4. Koristeryhmän LR yläreuna.

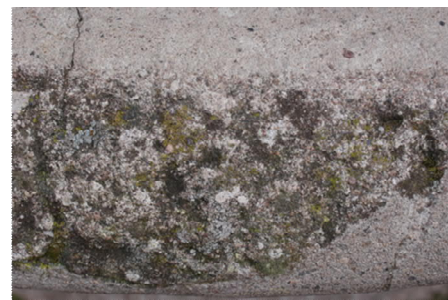
KUVA 6. Sivuvesialtaan LR-A reuna.

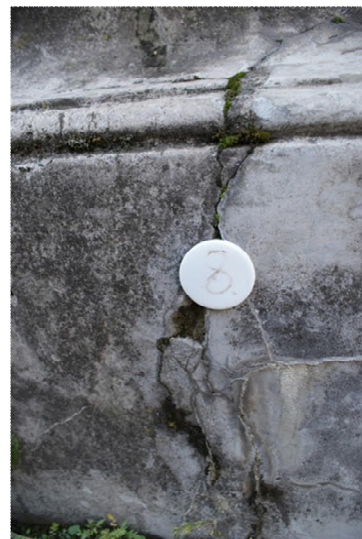
Idänpuolella suuren halkeaman kohdalta insinööritoimisto Lauri Mehto Oy otti porausnäytteen 8 (kuva 6). Näyte osoitti, että sokkelin pinnalla on noin 10 mm korjauslastia, jonka karbonatisoitumisaste on matala. Ohuthietutkimusta ei ole tehty.

KUVA 6. Poranäytteen 8 ottopaikka.

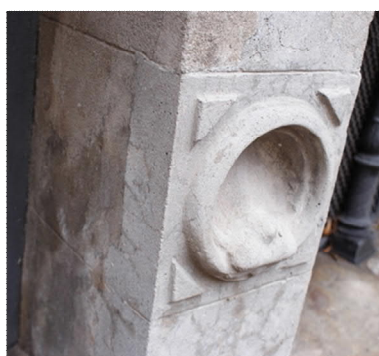
KUVA 2. Uusittu pilarin koriste V16-O.
