# **TIETEIDEN TALON MUUTOS, KORJAUS JA RESTAUROINTI** **TYÖMAADOKUMENTOINTI**

Työyhteenliittymä Arkkitehtuuri- ja muotoilutoimisto Talli Oy ja Vilhelm Helander, Juha Leiviskä, arkkitehdit SAFA

Helsinki 27.12.2022

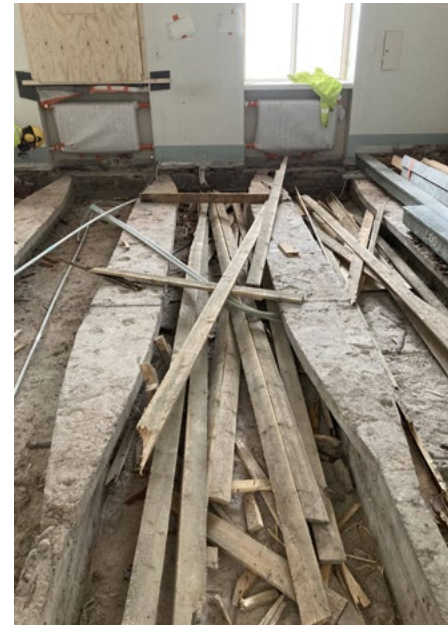
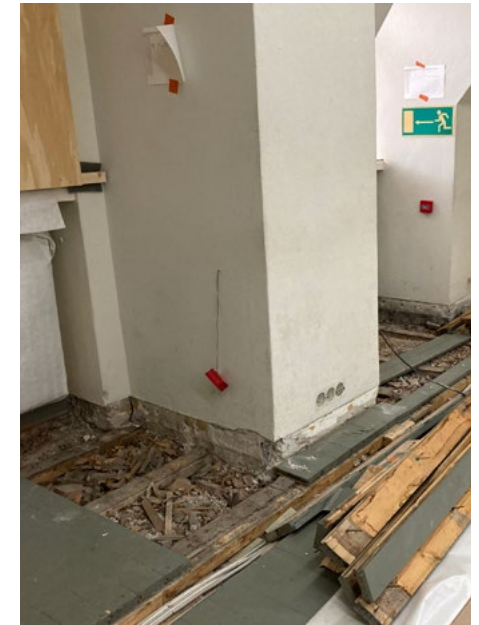
Muottilaudoitusten purku lattiasta toimistossa 404; 23.9.2021. Lattialaudoituksen purku kokoustilassa 504; 16.9.2021.

Sisäilman laadun parantamiseksi haitta-aineiden lisäksi poistettiin alkuperäiset muottilaudoitukset ja orgaaniset täytteet siipirakennuksen päätyosan ja päärakennuksen toimistotilojen välipohjista.

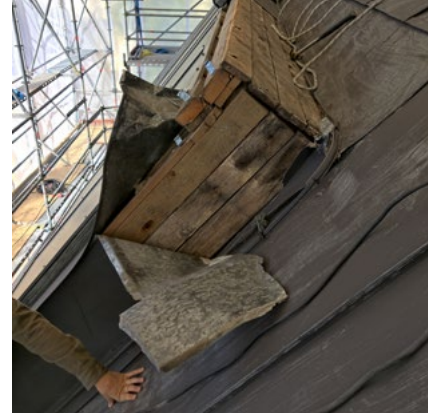
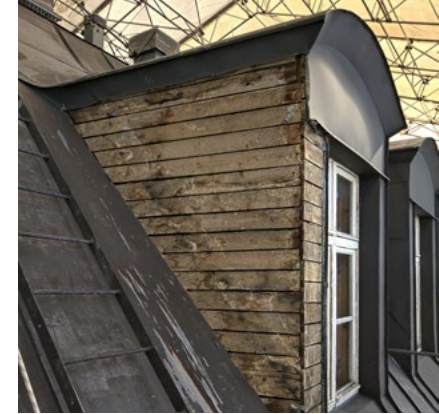
*Peltikaton purku; 15.6.2021.*

Päärakennuksen IV-rakennelmat ja kattovarusteet (purkupiirustuksesta poiketen) purettiin. 1990-luvun alussa tehty peltikate vanhempine aluslaudoituksineen purettiin kokonaisuudessaan.

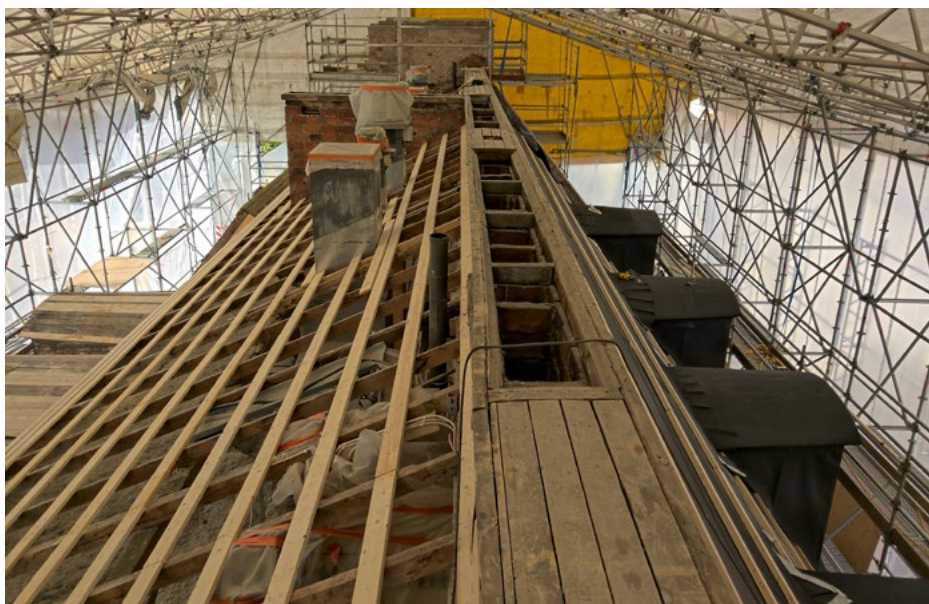
Katon korjaus; 12.8.2021.

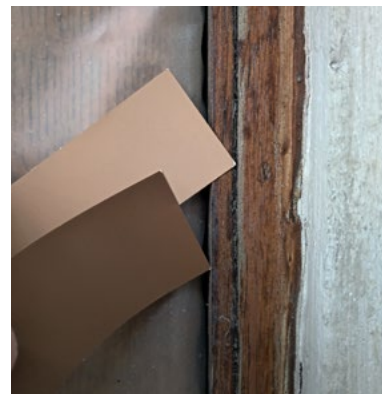
Karmin värin määrittely; 7.9.2021.

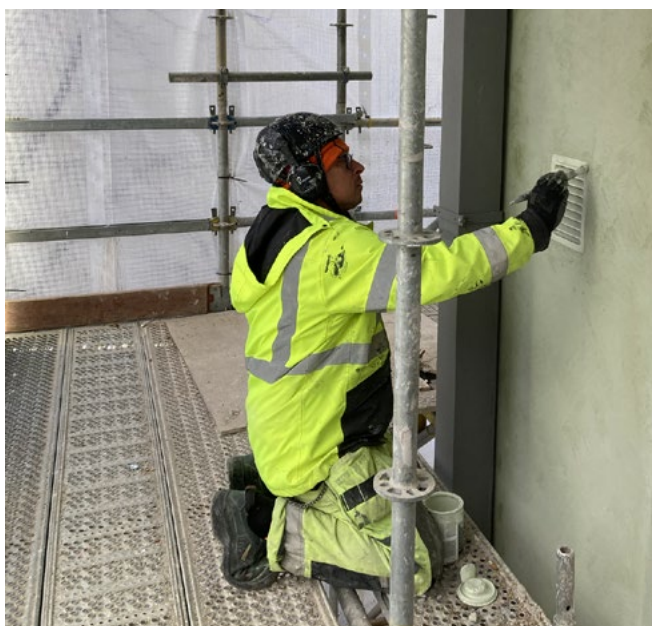
*Raitisilmasäleikön pellavaöljymaalaus; 16.12.2021.*

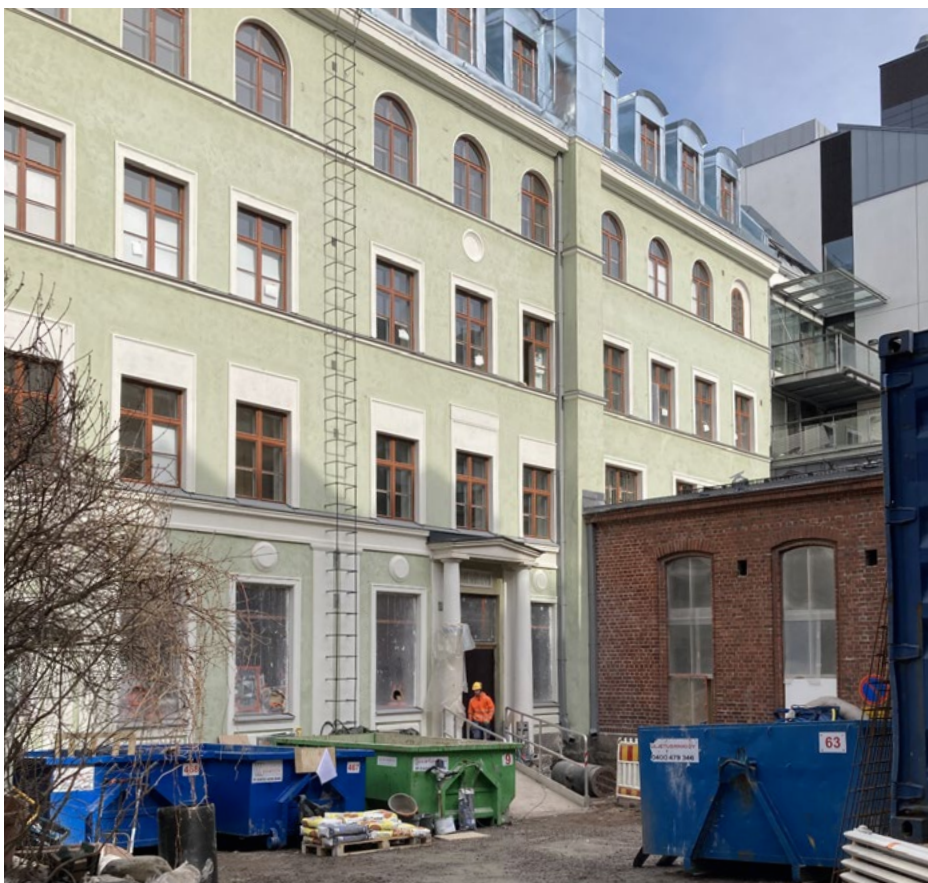
Korjattu julkisivu; 24.3.2022.

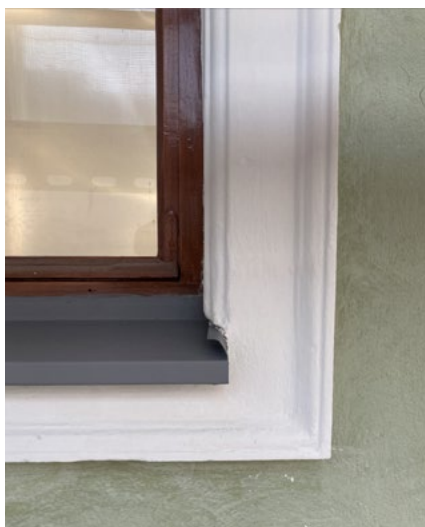
*Korjattu julkisivu; 16.12.2021.*

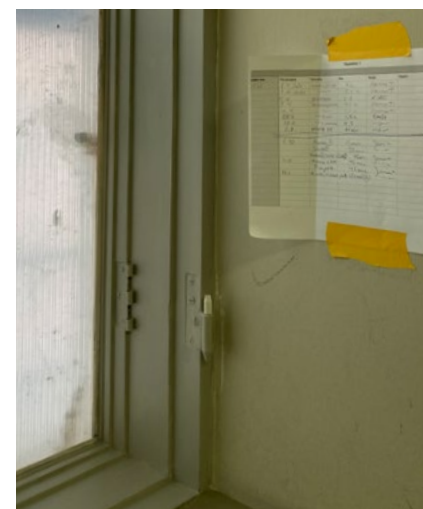
Ikkunakarmin korjaus; 14.10.2021.

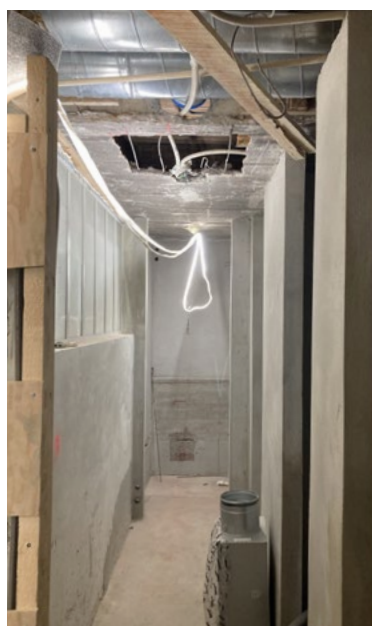
IV-asennukset WC:ssä 017; 21.4.2022.

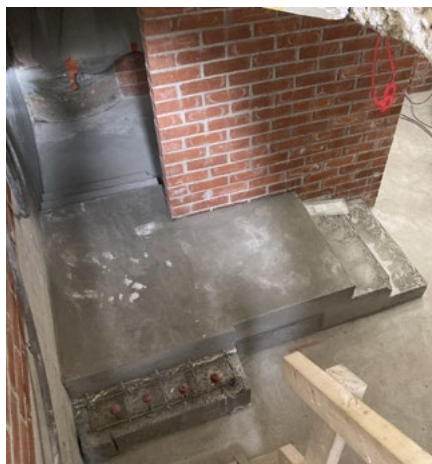
Vastavalettu betoniporras; 24.3.2022.

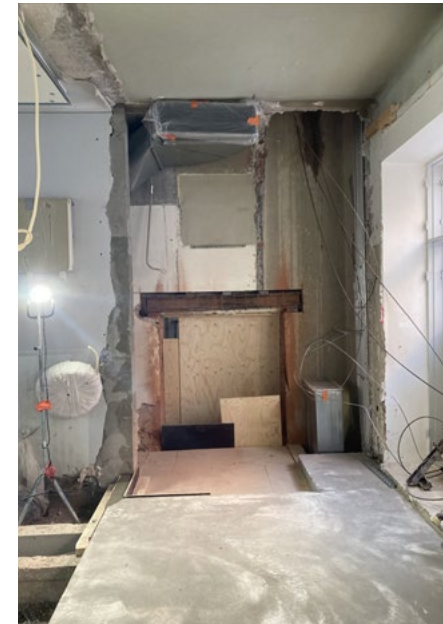
Tarjoilutila 120; 10.3.2022.

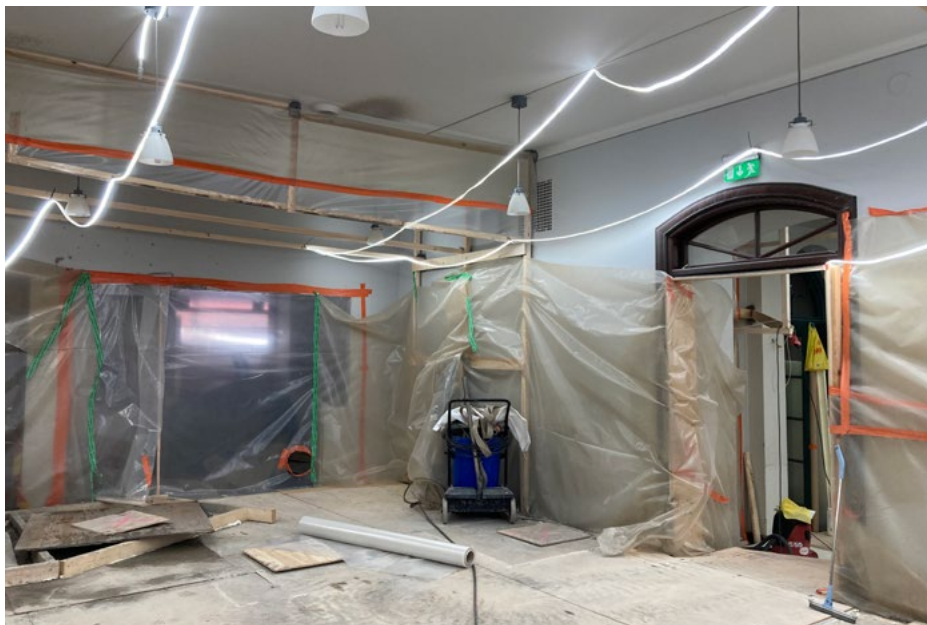
Purkutöitä kahvilassa I 16 ja tarjoilutilassa I 20; 16.9.2021.

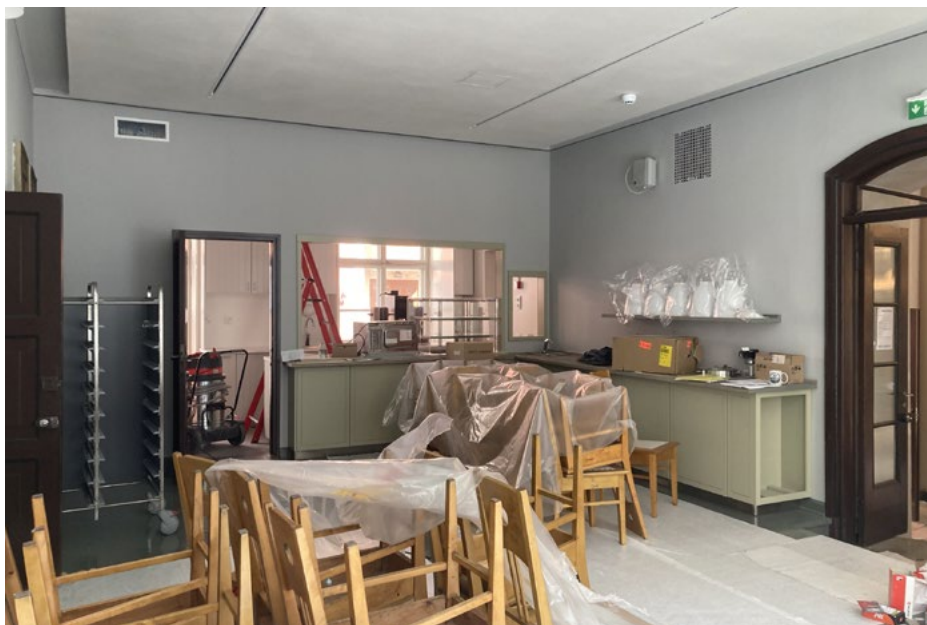
Kahvilan I 16 ja tarjoilutilan I 20 kiintokalustuksen viimeistely; 20.7.2022.

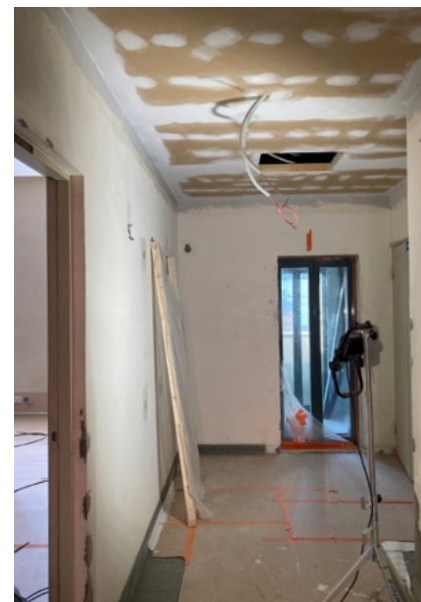
Hissiaulan 310 uusittu alakatto; 28.4.2022.

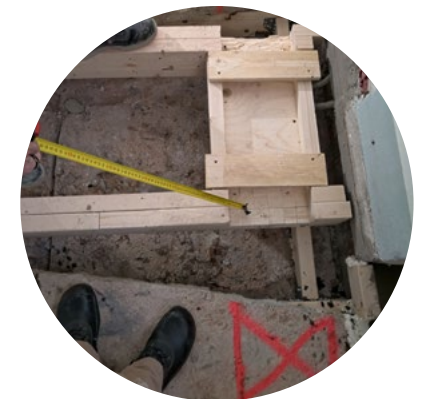
Sähkökouru välipohjassa; 6.10.2021.

Toimistotilojen sähköasennukset voitiin suurimmaksi osaksi tehdä hyvin huomaamattomasti välipohjissa. Ulkoseinustojen 1990-luvulta peräisin olleet sähkökourut uusittiin vanerirakenteisina. Niiden kohdalla laualattiasta tehtiin avattava poistamalla laudoista pontit ja kiinnittämällä laudat ruuvein. Lattioiden keskelle lisättiin lattiapistorasioita. Myös alapuolisten kerrosten kattovalaisimien johdotus tehtiin välipohjassa. Kaikki alkuperäiset kattorosetit sähköistettiin siltä varalta, että akustiset pinnoitteet tulevaisuudessa poistettaisiin ja palattaisiin alkuperäisen kaltaiseen valaistusratkaisuun.

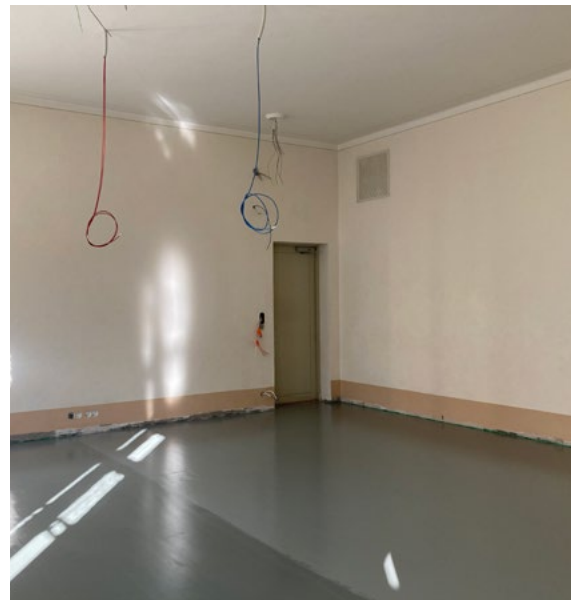
Kokoushuoneen 208 uusitun laualattian maalaus;  
31.3.2022.

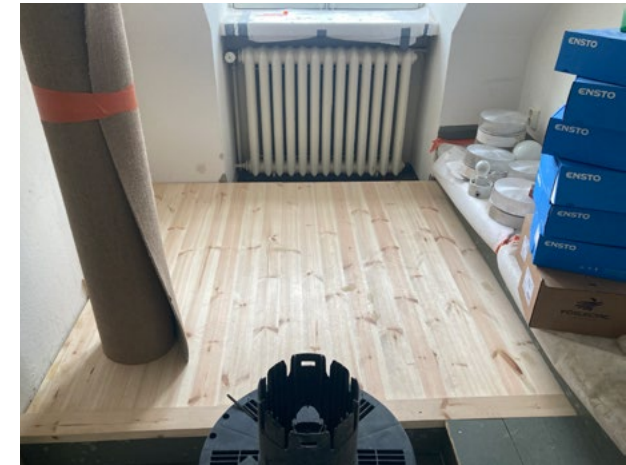
Vetäytymistilan 507 lattiakoroke; 19.5.2022.

Välikkö muutettiin 3. ja 4. kerroksen toimistotiloja täydentäväksi vetäytymistilaksi. Sinne rakennettiin uusi lattiakoroke, jotta tilaan saatiin riittävä tasainen ala työpistettä varten. Vetäytymistilan akustiikkaa parannettiin päällystämällä lattiakoroke kokolattiamatolla ja asentamalla sisäkattopintaan vastaava akustinen pinnoite kuin toimistotiloissa.

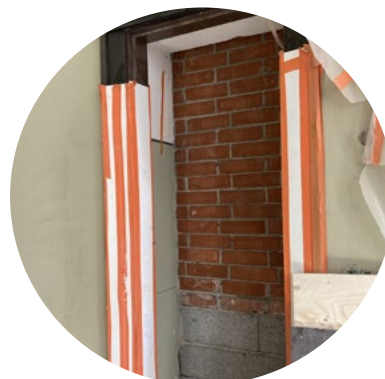
Juhlasalista siipirakennuksen päätyosaan johtavan oviaukon umpeenmuuraus; 21.4.2022.

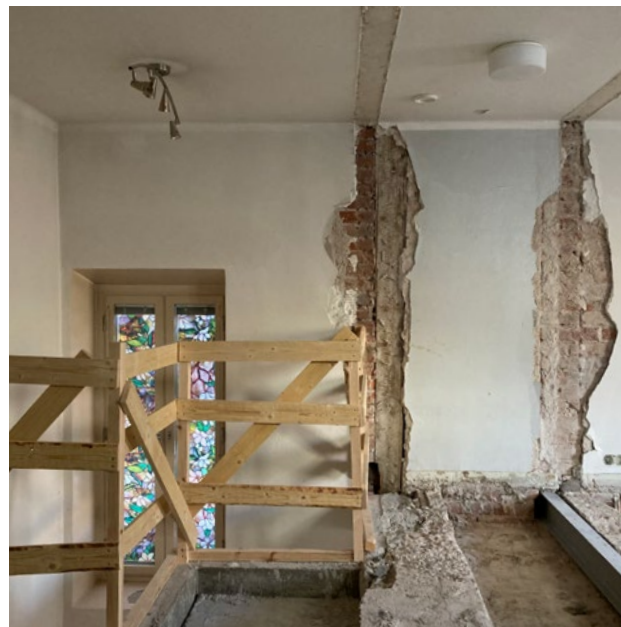
Välipohjan rakentaminen puretun kierreportaan aukkoon toimistossa 301; 14.10.2021, 9.12.2021; 2.3.2022.

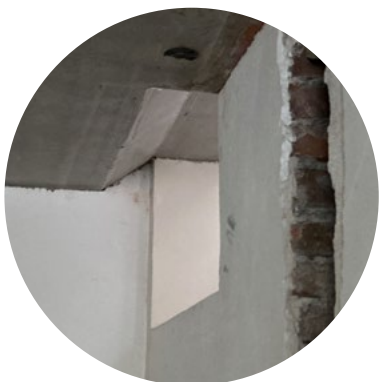
Umpeen valettu kierreportaan aukko toimistoissa 201; 9.2.2022.

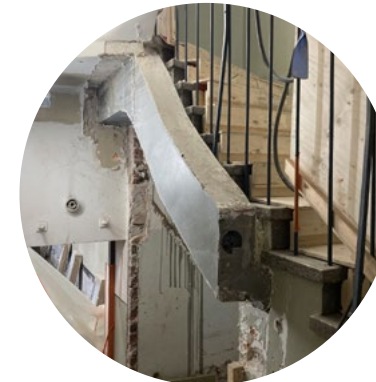
Uusi palkki WC:n 106 kattoon; 9.2.2022.

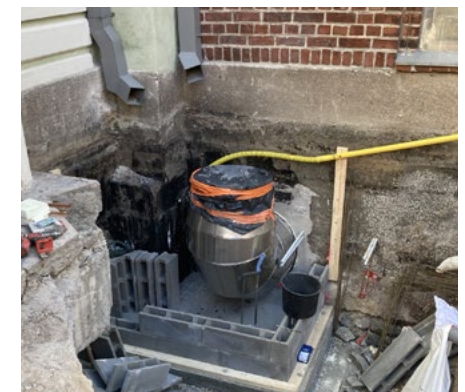
Uusi raitisilmakanava pihalla; 31.3.2022.

Merkittävin ja teknisesti haasteellisin muutos ilmanvaihtojärjestelmässä oli päärakennuksen raittiin ilman sisäänoton siirtäminen viereisen ministeriö rakennuksen porttikäytävästä pihalle. Pihalle pää- ja siipirakennusten nurkkaan pystytettiin uusi teräksinen raitisilmarakennelma, josta raitisilma johdetaan Rumtec-kanavassa juhlasalin 104 alapohjan alitse päärakennuksen kellariin varastoon 02 ja sieltä uudessa lattiakanaalissa (ks. 2.5 Kellari, Alapohja, verhomuuraukset ja uudet kulkuaukot) varaston 013 kautta ilmanvaihtokonehuoneeseen 021.

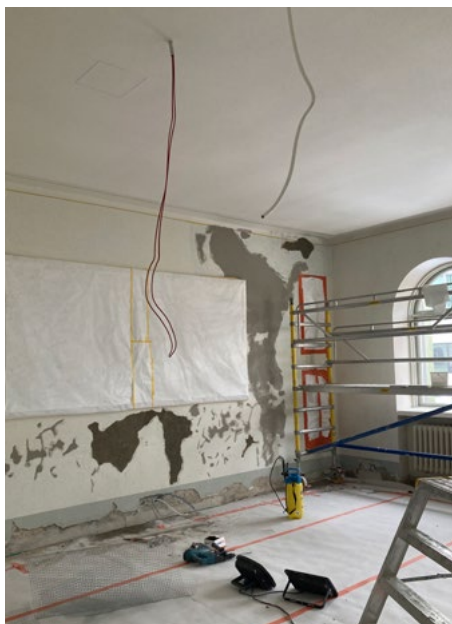
Seinien rappauspaikkausta toimistoissa; 9.2.2022; 17.2.2022.

Päätilojen seinäpinnat ovat lähes kauttaaltaan töppäysmaalatut, eli yksiväriselle pohjalle on töpätty sienellä toista värisävyä. Puhdistusta ja retusointia laajempaa paikkamaalauksia jouduttiin tekemään kohdissa, joissa rappaus oli irronnut alustastaan (mm. kahvihuoneen 401 itäseinällä sekä keskimmäisten ja läntisten kokoushuoneiden/toimistojen välisen hormiseinän molemmilla puolilla) tai joissa oli vesivaurioita (mm. viereisen ministeriö- ja rakennuksen parvekkeen aiheuttama vesivauriokohta pääportaassa 407). Töppäysmaalauksen retusointi ja paikkamaalaus oli vaativaa, ja värisävyn valinta edellytti kokeiluja. Töppäysmaalattujen pintojen konservointi onnistui niin hyvin, ettei paikattuja kohtia erota vanhasta maalipinnasta.

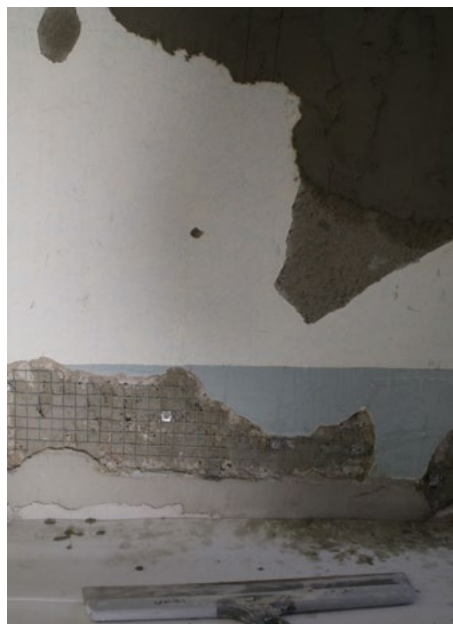
Töppäysmaalattujen seinäpintojen värimäärittelyä ja konservointia; 2.3.2022; 24.3.2022.

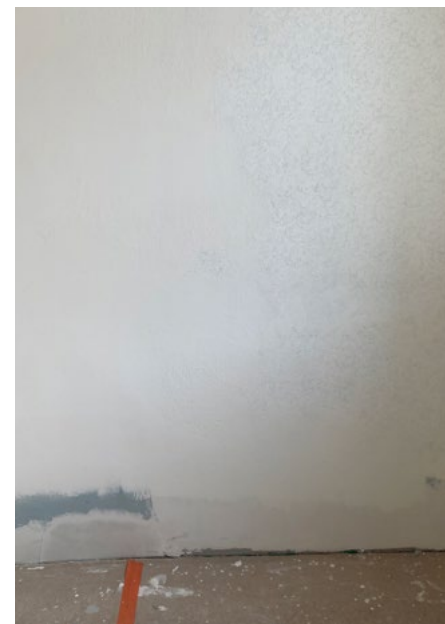
Hallin 315 sisäkaton pohjatöitä ylimaalausta varten; 31.3.2022.

Päätilojen kattopinnat lähtökohtaisesti puhdistettiin ja retusoitettiin tarpeellisilta osin. Erityisesti on huomattava, että toimistoissa ja luentosalissa 505, joissa sisäkattoon asennettiin akustiset pinnoitteet, kattopinnat konservoitiin vain seinänvierillä näkyviin jääneiltä osin. Halleissa 215, 315 ja 408 kattopinnat jouduttiin kuitenkin ylimaalamaan aikaisempien maalikerrosten laajan hilseilyn vuoksi; 2. kerroksen hallissa 215 kattoja jouduttiin myös paikkarappamaan huomattamassa laajuudessa. 1. kerroksen aulassa 112 jouduttiin ylimaalamaan yksittäisiä kattokasetteja.

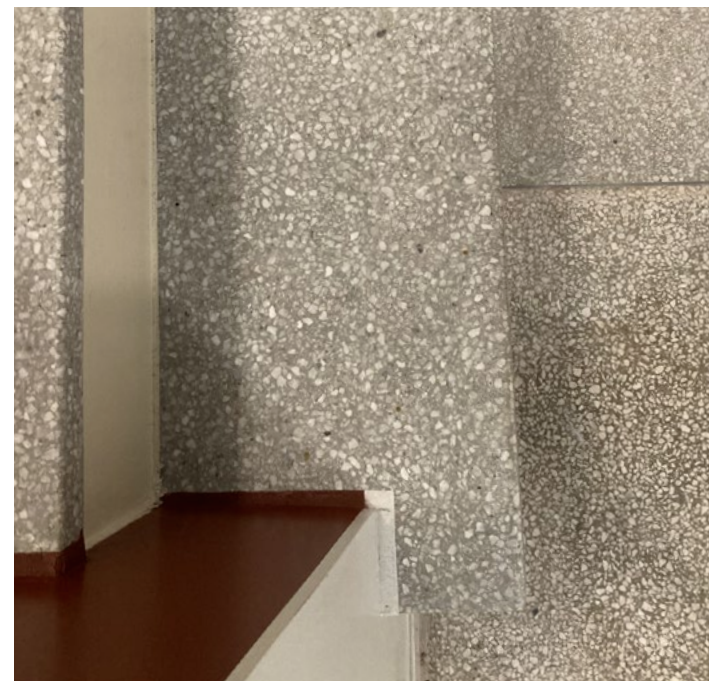
Vanhaa ja uusittua sementtimosaikkilattiaa sekä porraskaskelmia käytävässä 014; 5.10.2022.

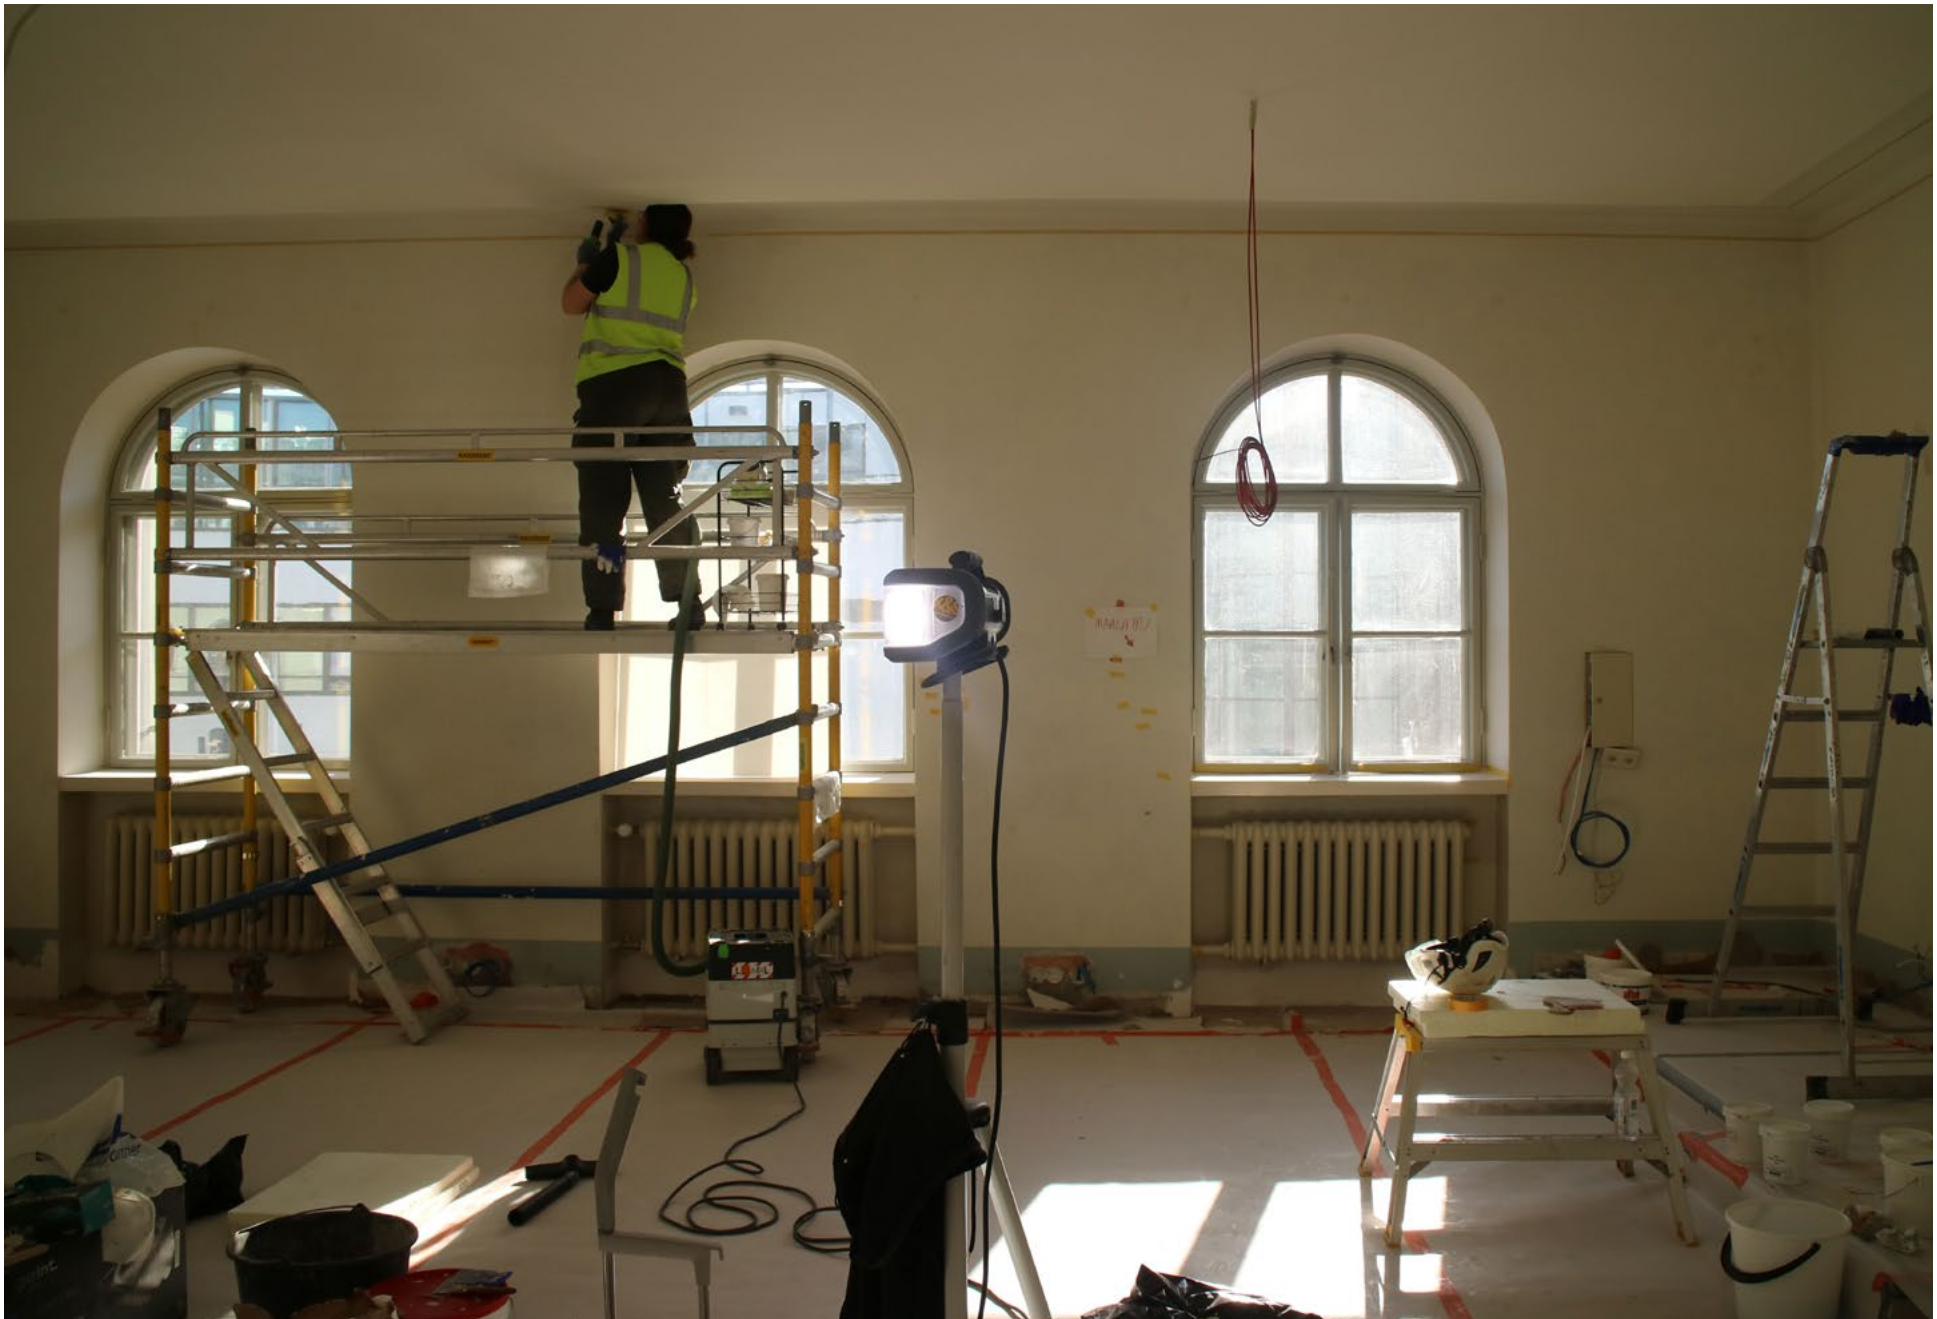
Luokan seinäpintojen konservointi; 2.3.2022.

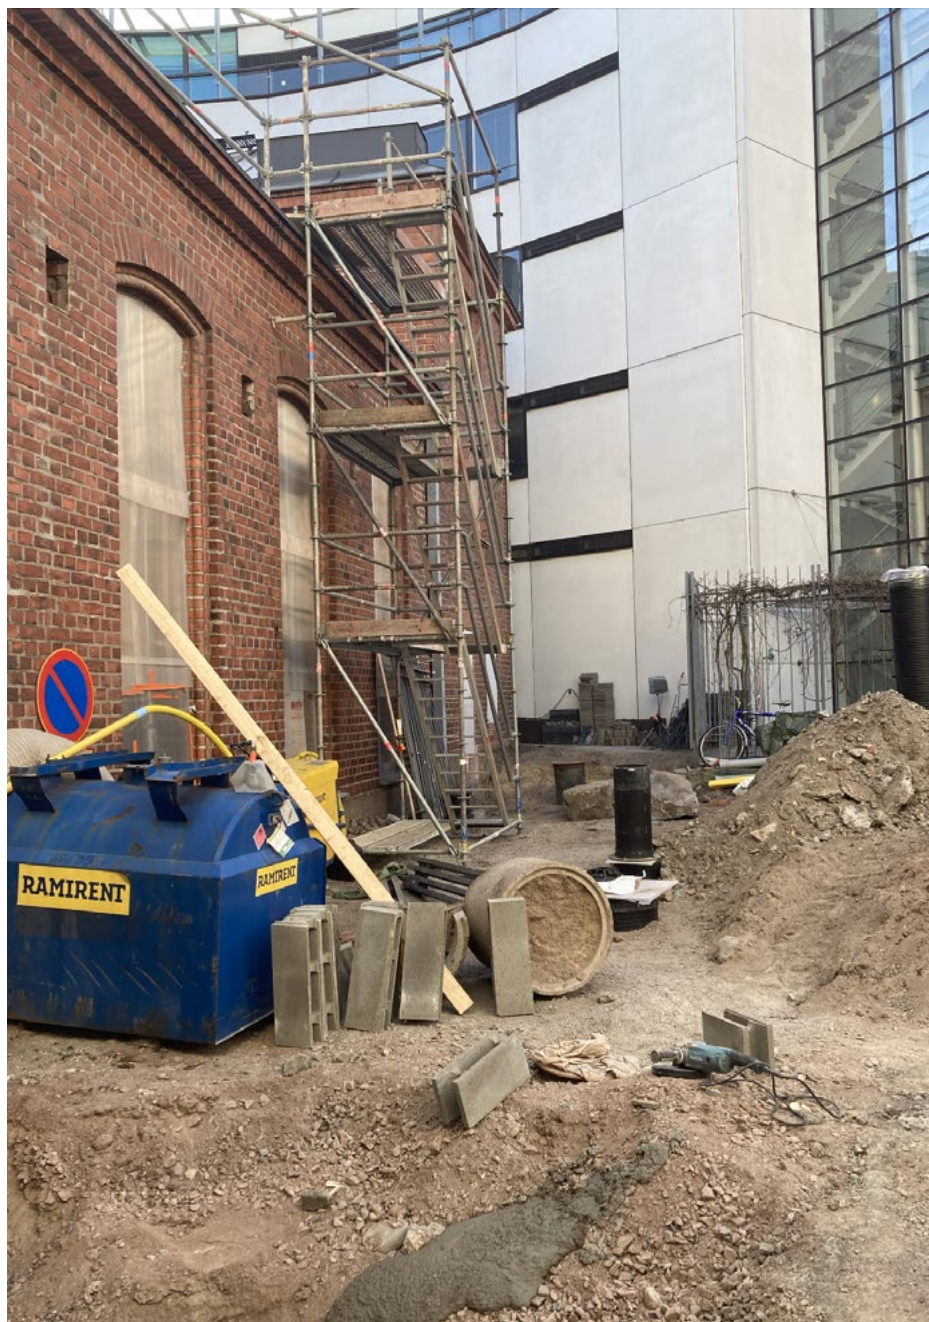
Piha siipirakennuksen edustalla; 31.3.2022.

Pihaa rajaavaa ministeriörakennuksen turva-aitaa muutettiin siipirakennuksen päätyosan uuden sisäänkäynnin edustalla. Aidan kaksi itäisintä tolppaväliä portteineen siirrettiin ja niitä muokattiin uuteen sijoituspaikkaan sopiviksi.

Turva-aitaan liittyvää tukimuuria purettiin n. 3 m mitalta siipirakennuksen päätyosan uuden sisäänkäynnin tieltä. Maanpintaa alennettiin ja uusi tukimuuri tehtiin sisäänkäyntitasanteen etelä- ja länsireunoille ylempää pihatasoa vasten. Tukimuurissa käytettiin uudelleen puretut graniittiharkot, joita täydennettiin lisäksi kahdella uudella graniittiharkolla.

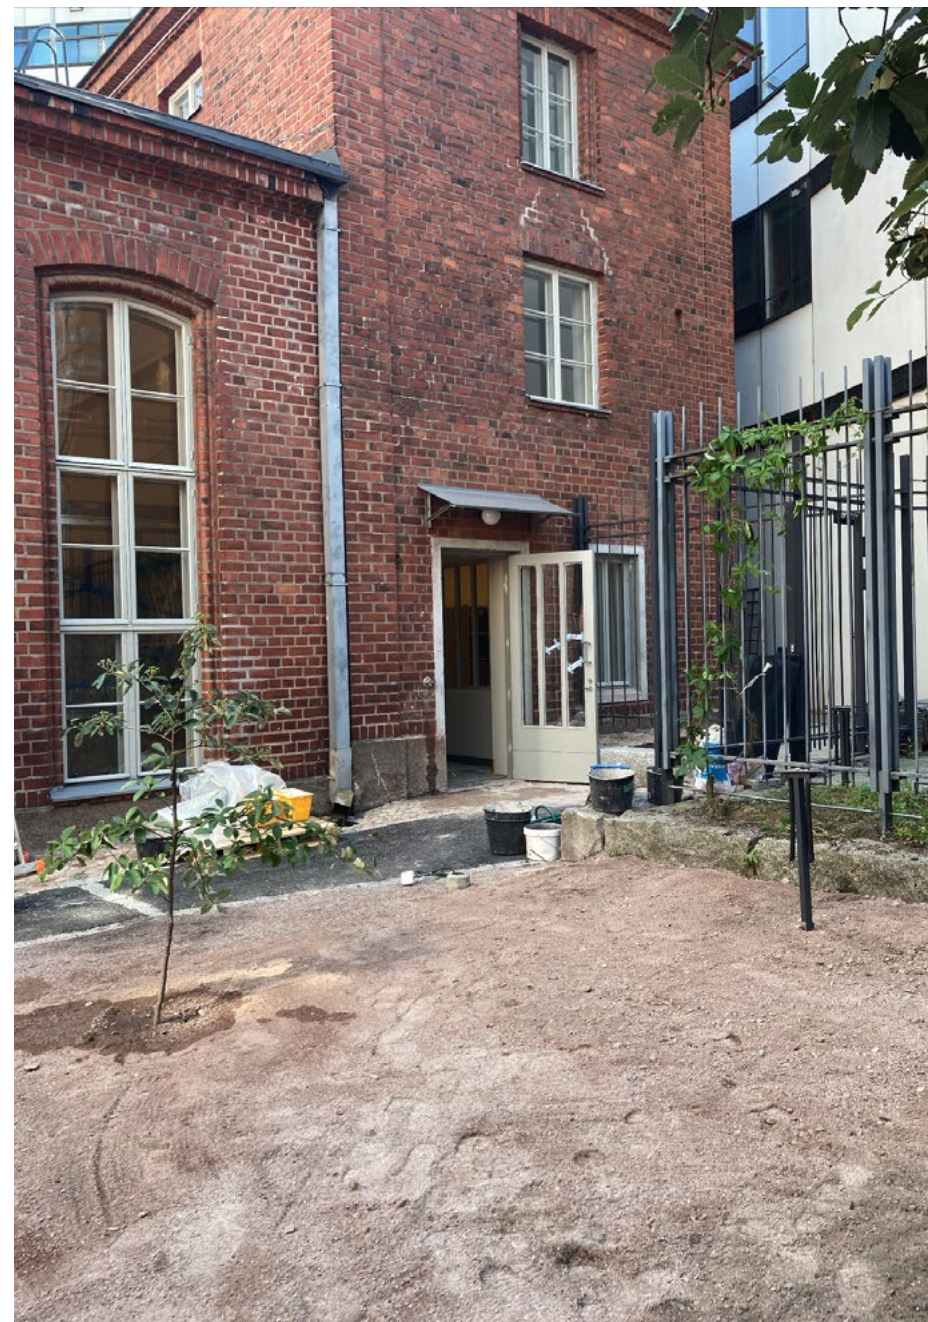
Piha siipirakennuksen edustalla; 22.7.2022.
