# Säätytalon peruskorjaus 2023–2025

## Julkisivujen restaurointi 1/2

# Julkisivujen restaurointi

Rakennusentisöintiliike Ukri Oy

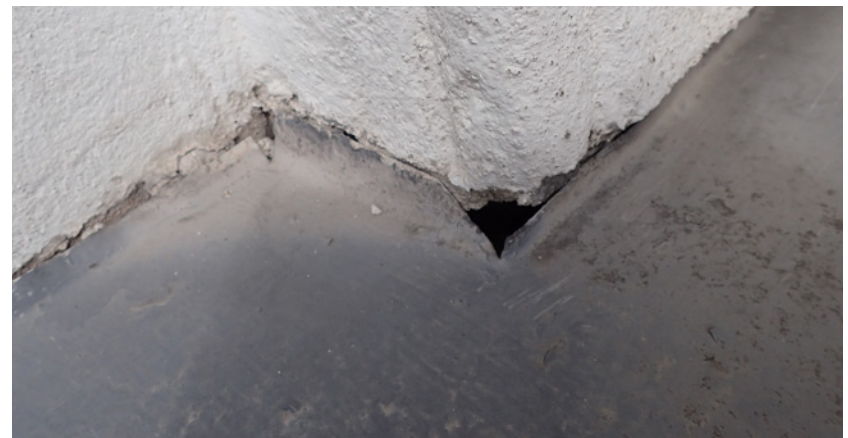
*Pellin nurkka on leikattu auki ja vesi pääsee pellin alle.*

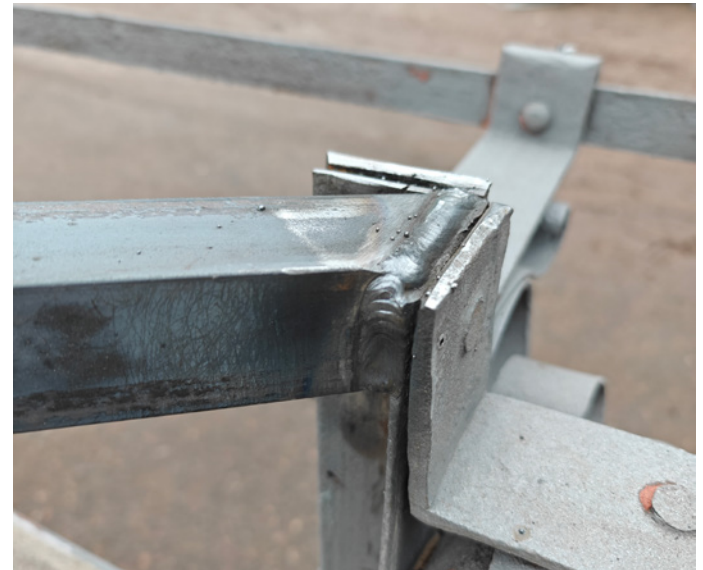
*Rungon uusi rauta vasemmalla.*

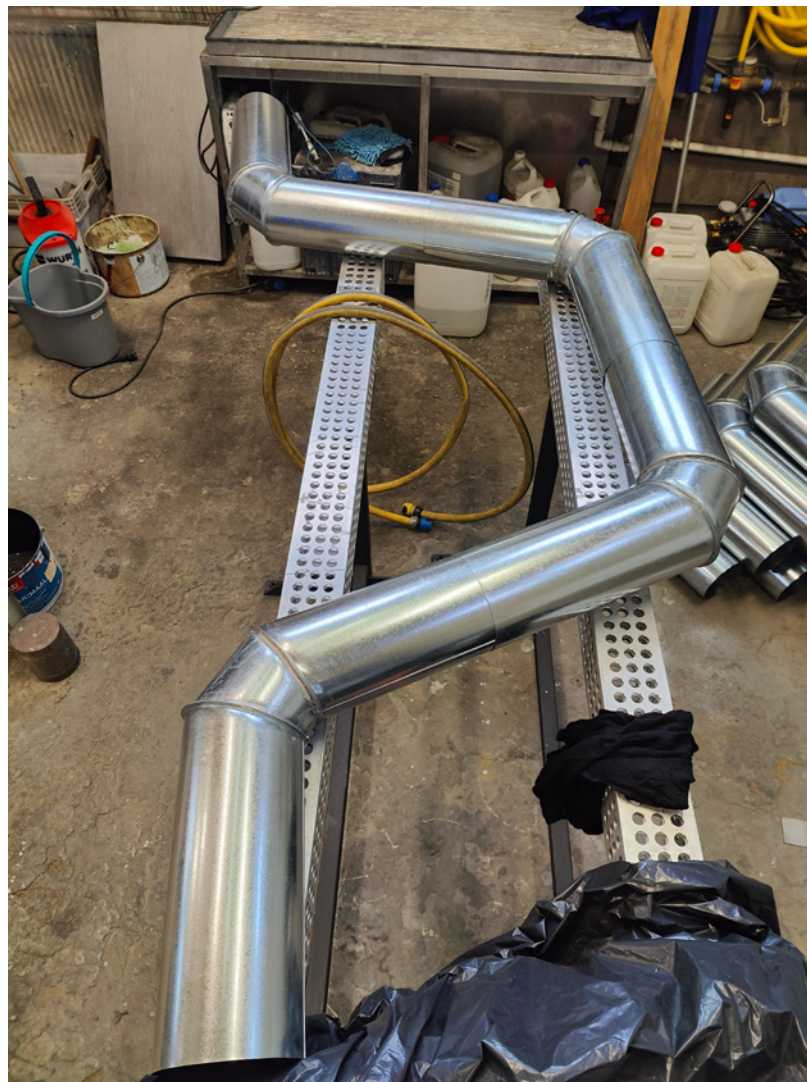
*Syöksyjen uusia mutkaosia verstalla.*

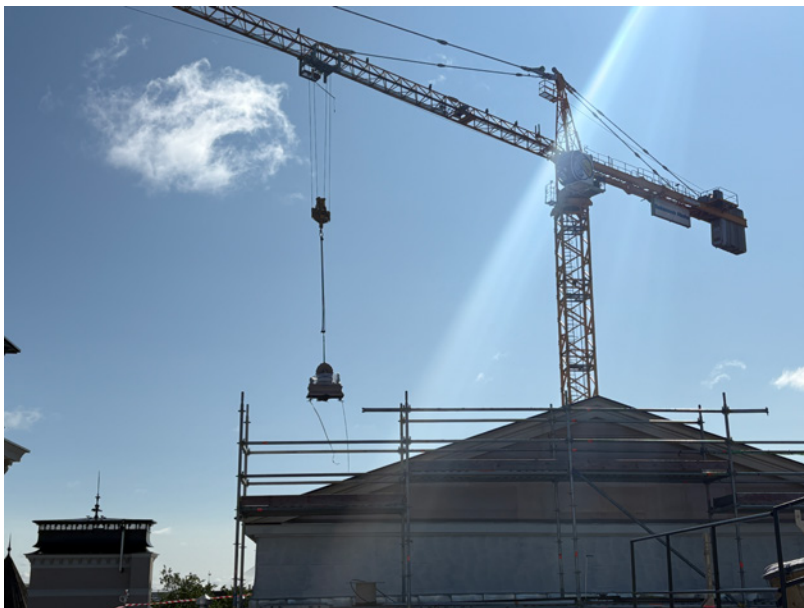
*Päätykolmion akroterioni nostettiin katolta torninostimen avulla.*

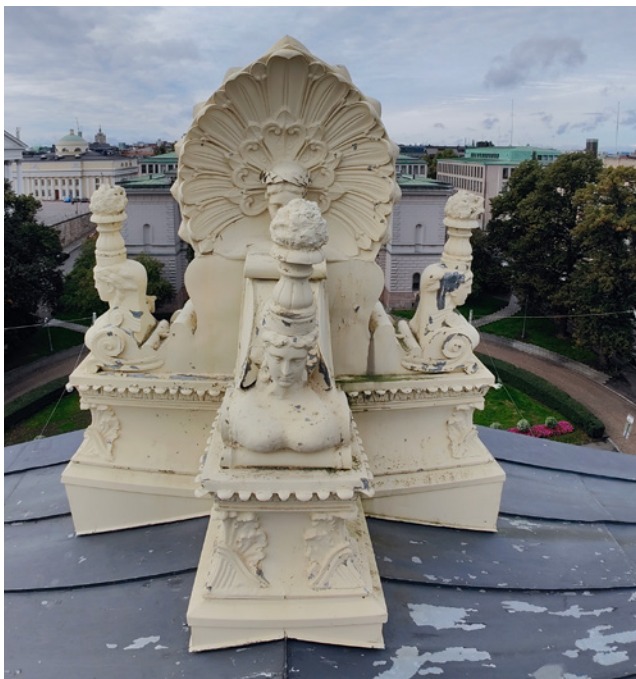
*Akroterionit puhallettiin lasikuulalla, koristeissa oli paljon vaurioita.*

*Akroterioni ennen kunnostusta.*

Sinkkikoristeissa oli paljon vaurioita. Reikiä juotettiin umpeen ja tähän pahiten vaurioituneeseen koristeeseen lisättiin sinkkipellistä kappale.

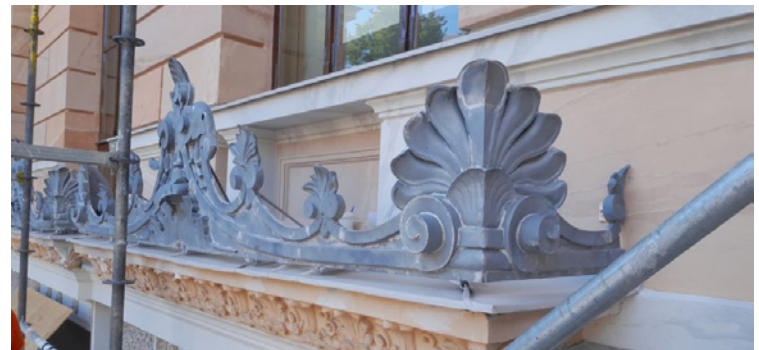
*Lyijypellin muotoilu ja mitoitus viimeistellään koristeeseen asennusvaiheessa. Roope Pääkkönen työssään.*

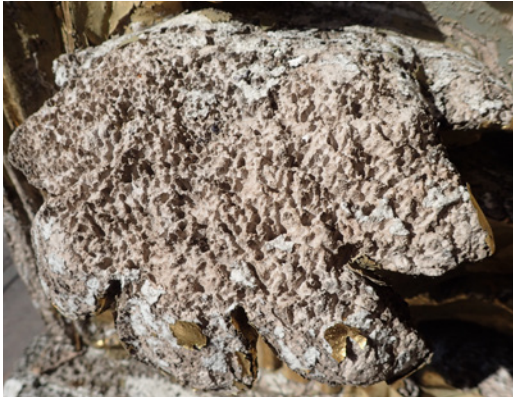
*Kapiteelien keskimmäiset akathuslehdet olivat kärsineet erittäin paljon säärasituksesta.*

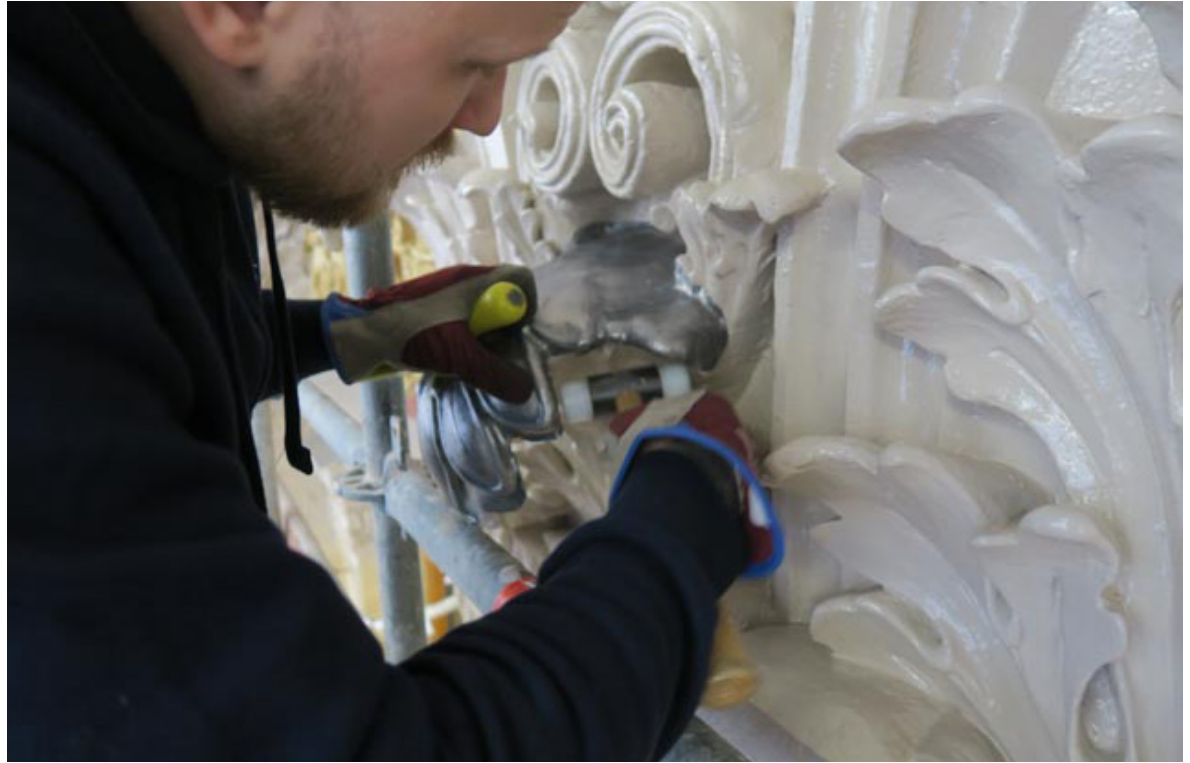
*Pellin muotoilu tehtiin verstaalla muottikappaleen päällä. Työpöydällä lyijyn muotoiluun käytetyt työvälineet. Valmis lyijypellit asennettuna koristeeseen.*

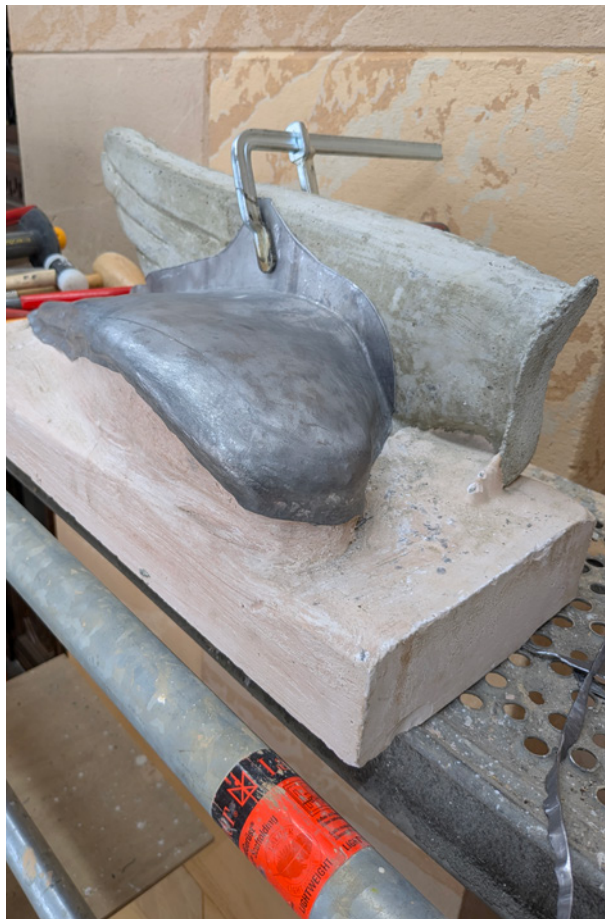
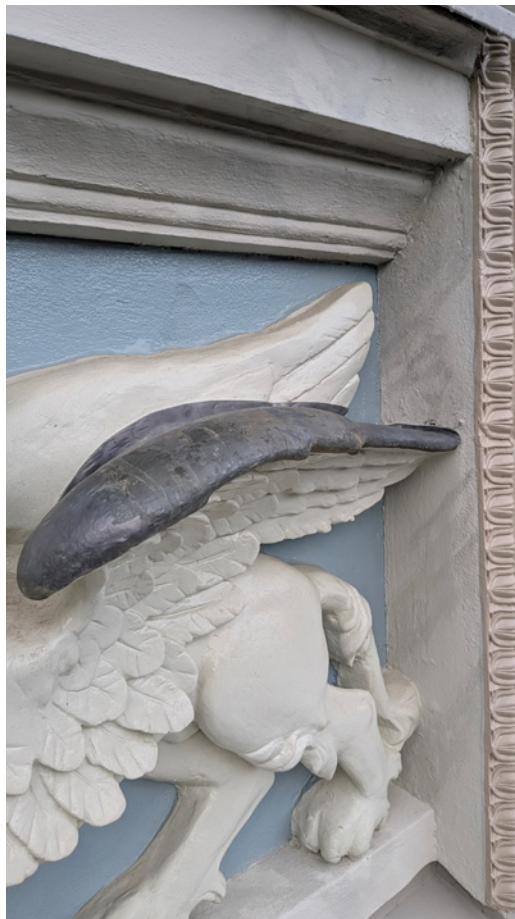
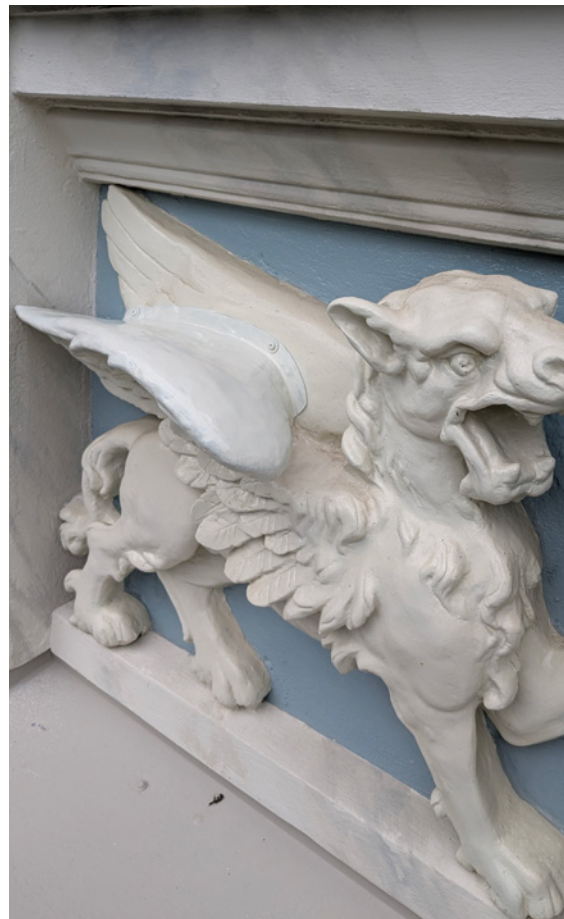
*Siivekkäiden leijonien lyijypellin muotti, asennus ja maalattu koriste.*

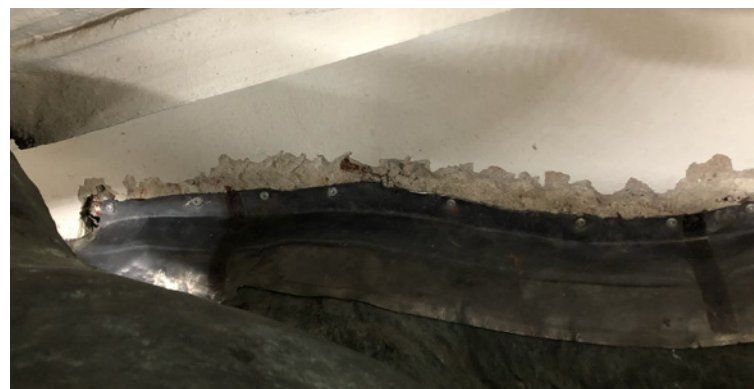
*Patsaan ja seinän liittymään uusittiin lyijypellitys. Aiempi lyijypellitys ei ollut toimiva, vaan ohjasi vettä patsaan alle. Työ oli hyvin haastava, koska patsaan taakse on vaikeaa ulottua ja mahtua työskentelemään.*

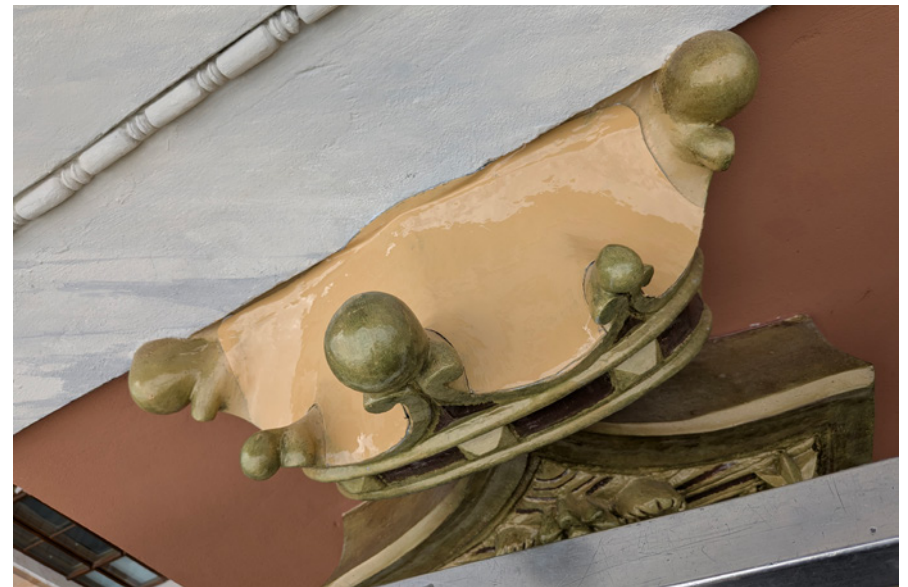
Kruunun uusi lyijypelti maalattuna ennen pronssausta.

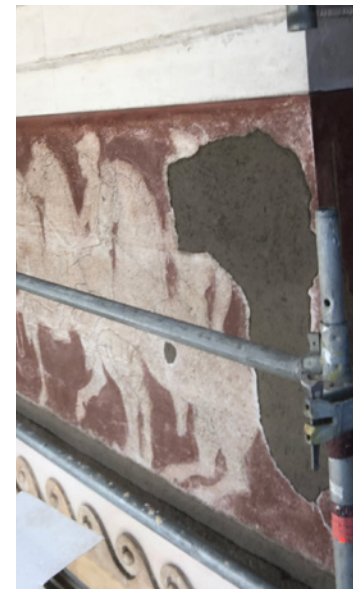
Täyttörappaus friisissä.

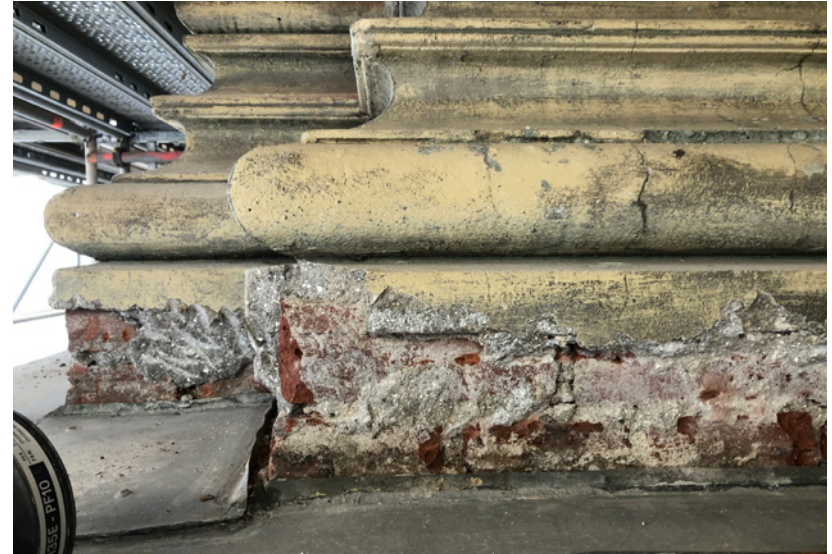
*Basiksen alareunasta purettua erittäin kovaa rappausa.*

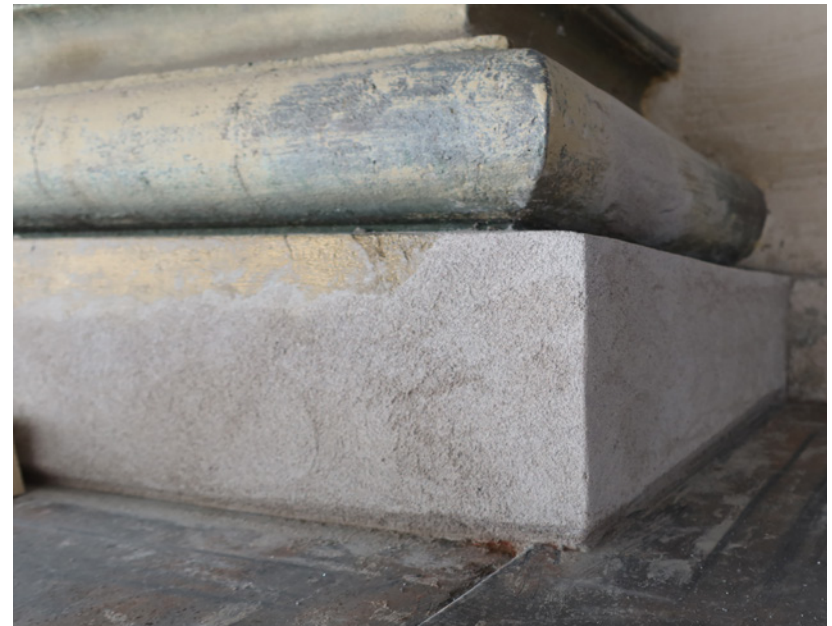
*Valmis rappauspaikkaus, jonka alareunassa on viiste.*

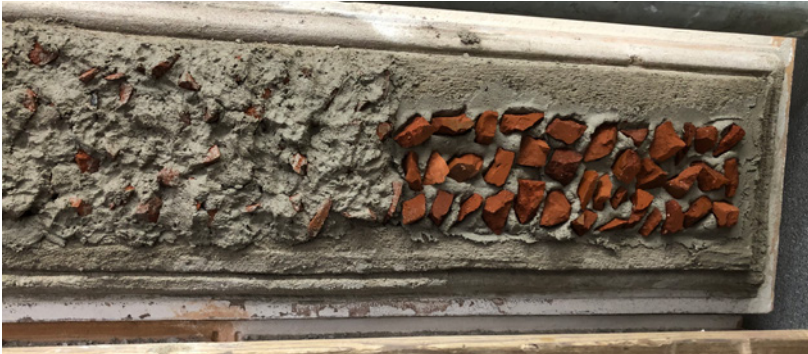
*Roiskerappaus on toteutettu alunperin tiilitäytöllä. Samaa tekniikkaa käytettiin paikkauksissa. Kuvissa eri tyyliä harkkoja.*

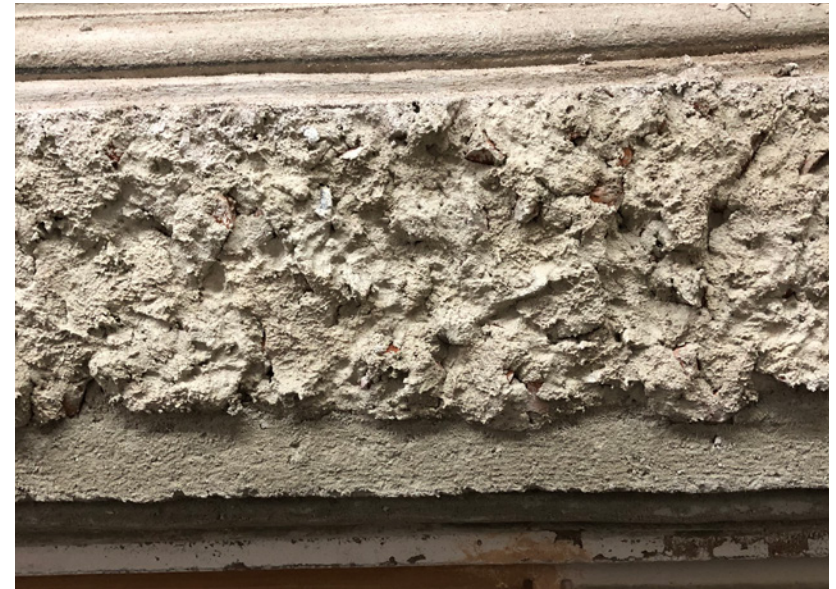
*Valmis roiskerappauspaikkaus.*

Huonokuntoisimmat harkot uusittiin ja osaa kiinnitysvarmennettiin ruuveilla.

Nämä olivat sellaisia missä rappaus ei ole jauhoontunut, vaan enemmän irronnut levynä alustasta. Halkeamat korjattiin, jotta vesi ei pääse levyjen taakse.

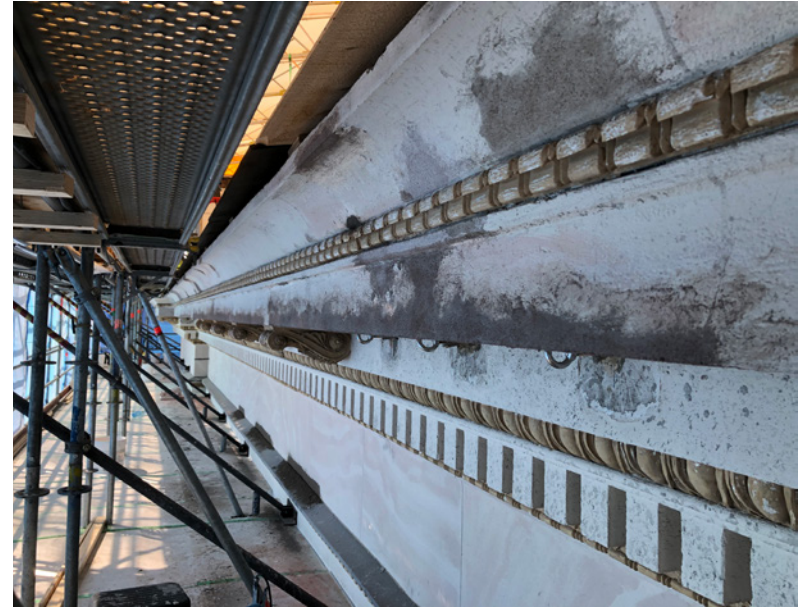
Arkkitraavissa oli laajoja vaurioalueita erityisesti eteläseinällä. Arkkitraavi on kolmiosainen ja ylin osa on erityisen paksua rappaista. Näissä työmäärää lisäsi arkkitraavin kerrosten väliset kipsiset helmiilistat, jotka piti poistaa, että rappauksien profiilit sai linjattua.

Arkkitraavin rappauspaikkauksia oli lähes koko sen pituudella.

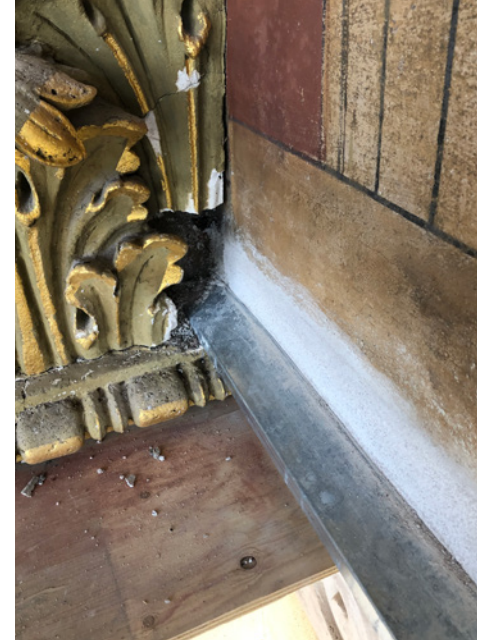
Paksu rapattu lista friisin alareunassa täytettiin muuraamalla.

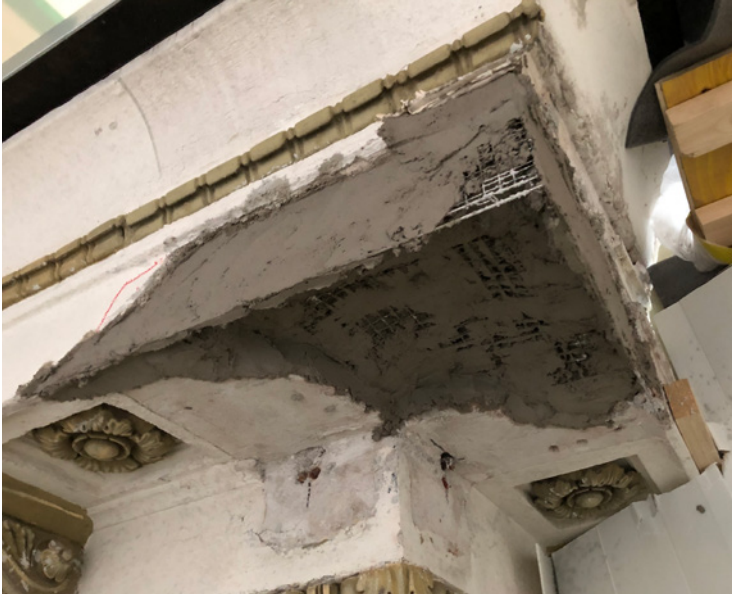
*Räystäslistan täyttörappausa,  
alareunan profiilin kasvatusta ja valmis  
täyttörappaus.*

*Räystäslistoissa oli laajalti vaurioita ja  
töiden tahdistamisen vuoksi osa  
rappauspaikkauksista jouduttiin  
tekemään valmiiden pintojen keskellä.*

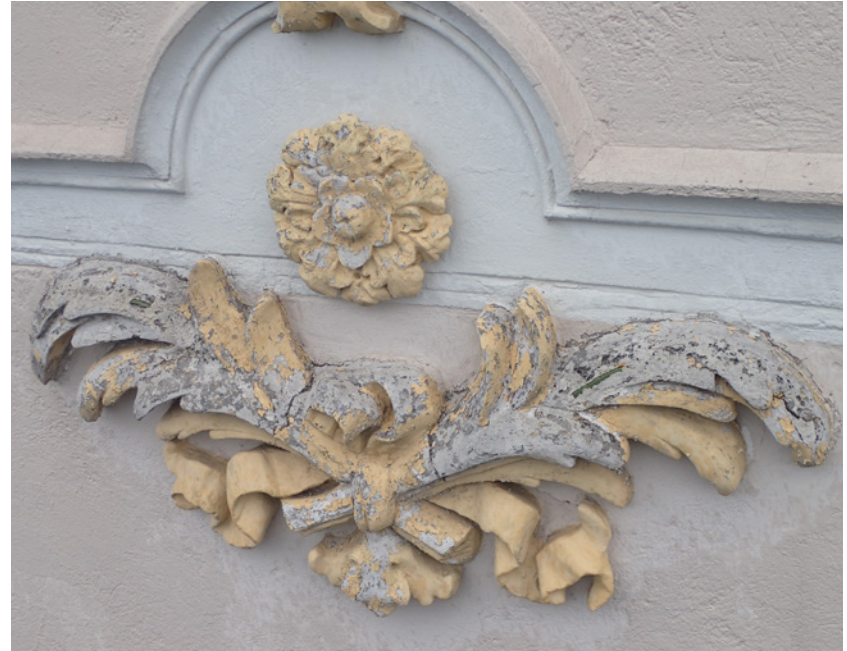
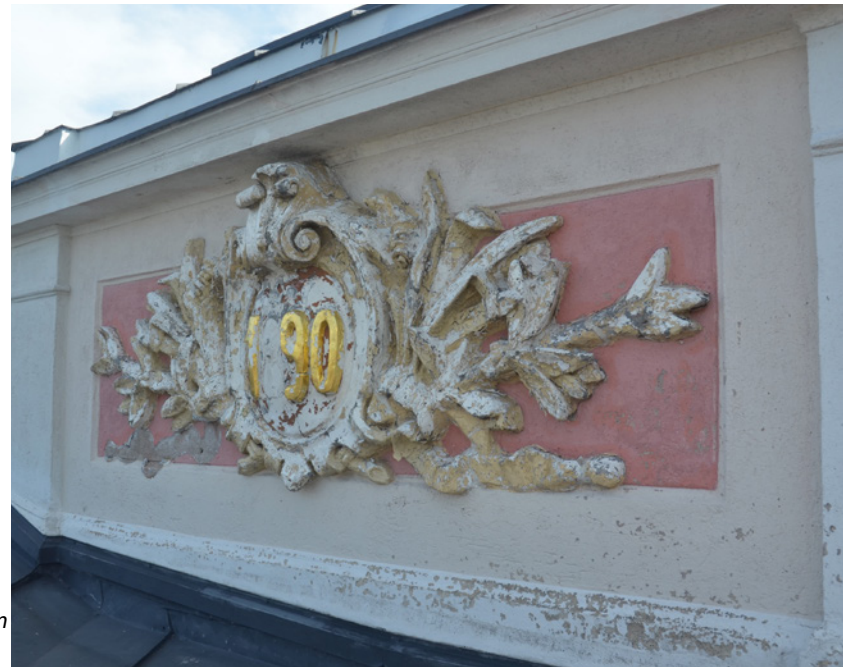
*Katon huonokuntoisia kipsikoristeita. Muodot olivat hyvin taantuneet ja osin tuhoutuneet kokonaan.*

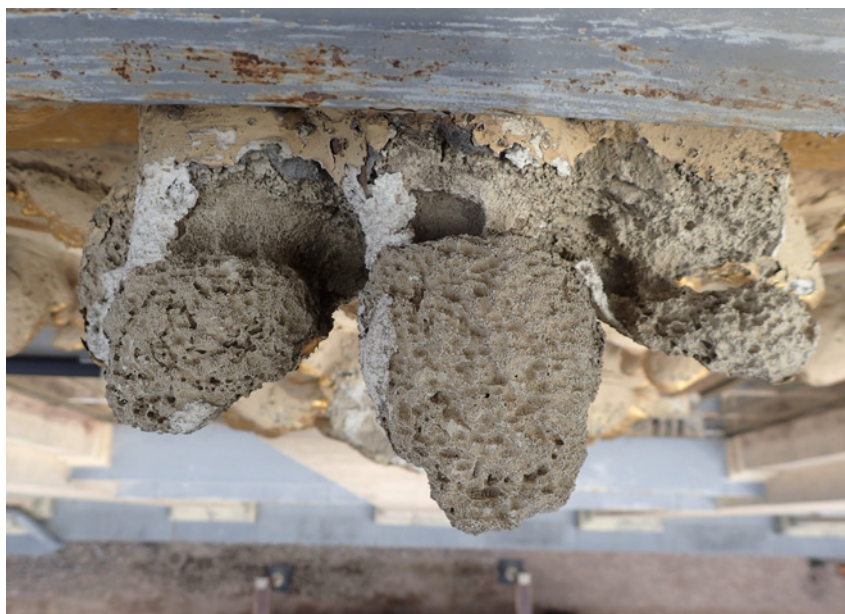
*Koristeiden yläpinnat olivat kärsineet pahoin säärasituksesta ja peltien vedenohjauksesta. Lehvän yläpinnalla näkyy vanha pulupiikki.*

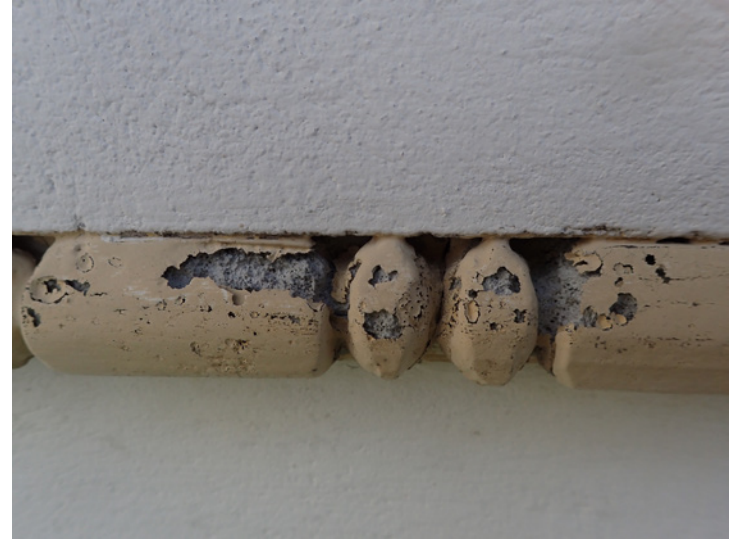
Raudoituksen ruostuminen oli aiheuttanut koristeiden vaurioitumista. Raudoituksen sijainnit koristeissa olivat melko sattumanvaraisia, eivätkä tukeneet kiinnitystä. Vahvistusverkkona oli käytetty juuttikangasta, joka kastuessaan pitää koristetta pitkään märkänä. Juuttikangas oli kuitenkin pääsääntöisesti ehjää, eikä hapertunutta.

*Harmaalla kipsillä valettuja koristeita, joissa on käytetty vahvikkeena juuttikangasta.*

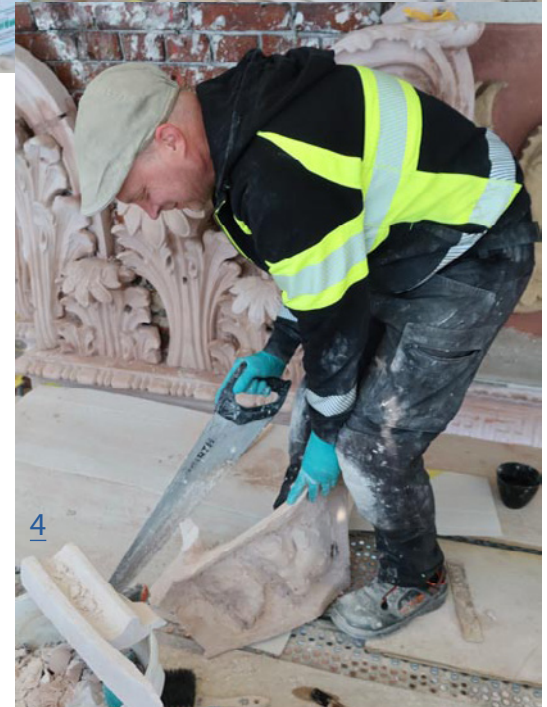
Kuva 2. Kupiteelistä on uusittu vain alaosa. Yläosa on korjattu kipsillä.

Kuva 3. Kipsikoriste on uusittu osittain.

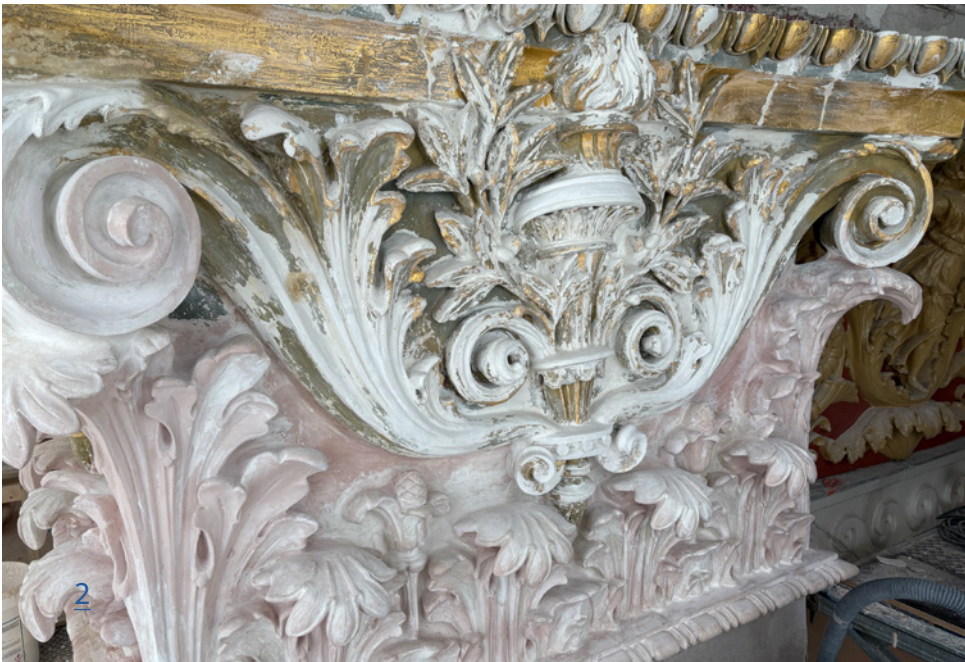
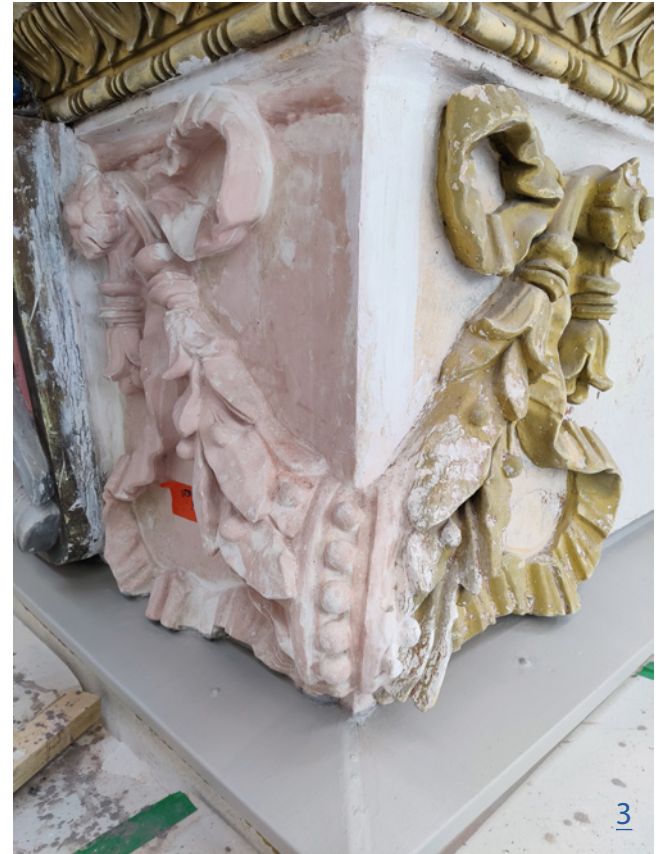
*Hengettäriä korjattiin paljon. Lisäksi useimpiin uusittiin, käsiä, jalka ja pää.*

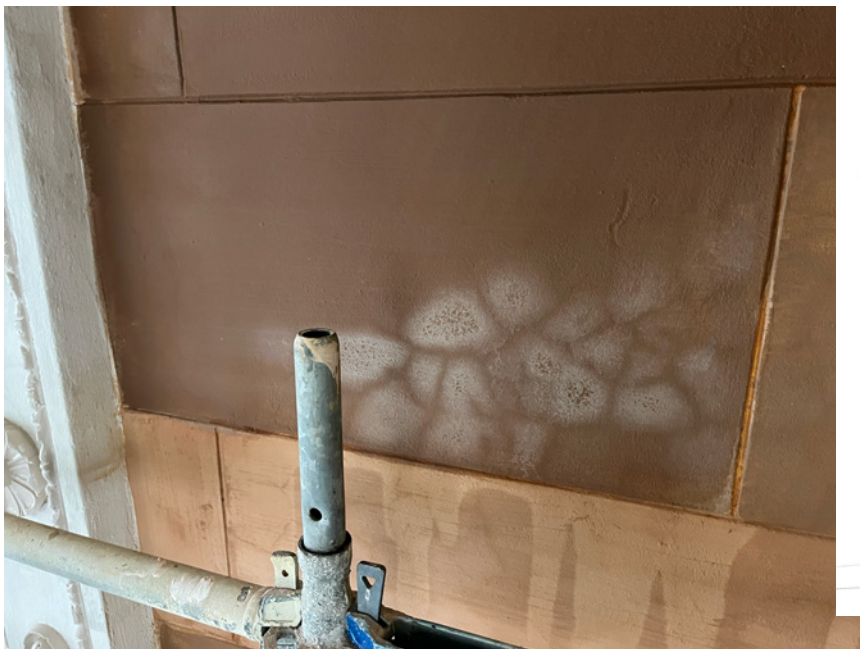
*Alustasta läpi tulevia ongelmia pohjoisseinällä*

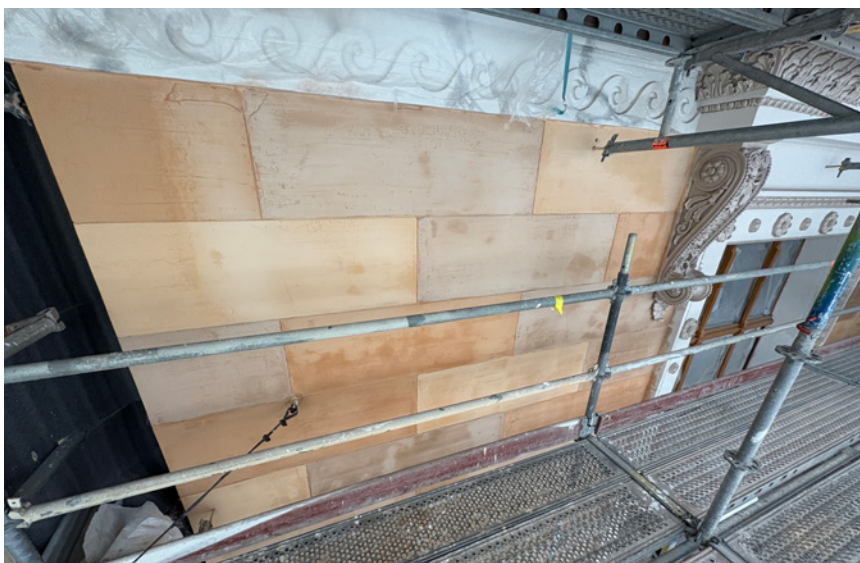
Pahimmat ongelmat sijoittuivat pääjulkisivun molemmille puolille, sekä takapihan syvennyksen kaari-ikkunoiden seudulle. Välimaaali (harkko14) kuoriutui lastuina suurilta alueilta painottuen alaosien harkkoihin, mutta kuorimista esiintyi myös sileillä harkkopinnoilla ja pilastereissa.

Kuoriutuvat kalkkimaalipinnat raavittiin lastalla ja teräsharjalla rappauspintaan asti. Sen jälkeen alueet ositeltiin kalkkimaidolla ja välimaalattiin uudelleen. Tämän jälkeen maalipinta sitoutui hyvin kiinni alustaan.

Pääjulkisivun vasemmalla puolella, sekä osittain syvennyksen pilareissa jouduttiin jo valmiiksi maalatut pinnat avaamaan kovametallihierimellä rappauspintaan asti. Tämä oli ainut keino varmistua siitä, että kalkkimaalipinnat pysyvät seinässä. Muualla ei tarvittu näin järeitä toimia.

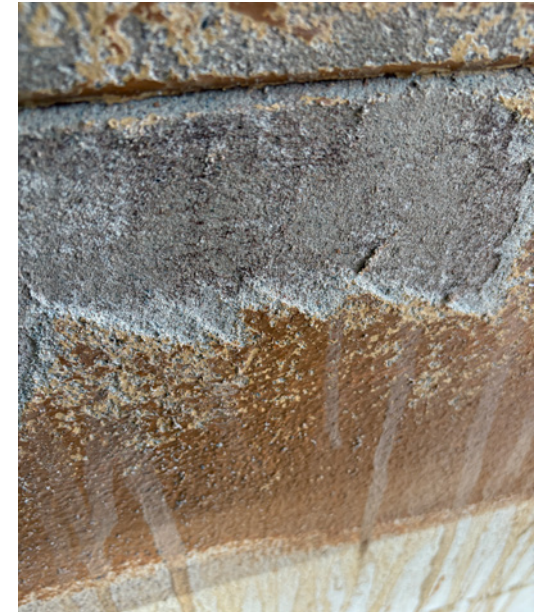
*Pääjulkisivulla ongelmia aiheutui näillä alueilla..*

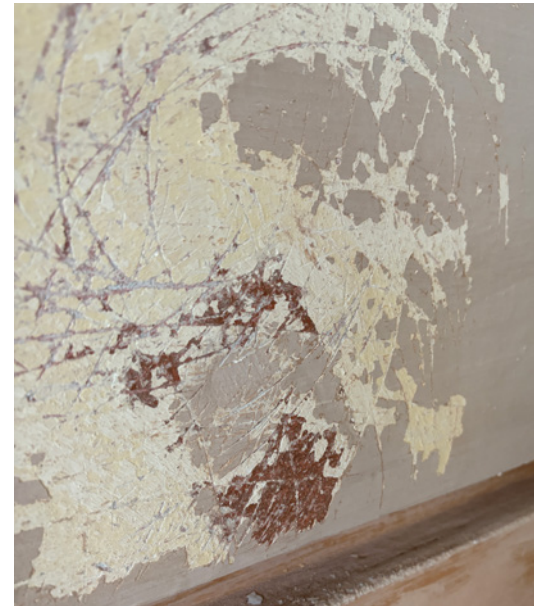
*Rappauspinnoissa oli ongelma-alueilla kuorutuksia ja erityisesti punainen maalipinta tuntui aiheuttavan imeytymisongelmia.*

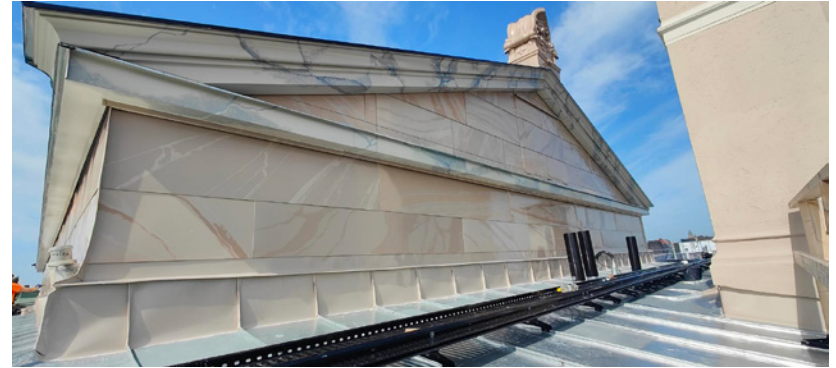
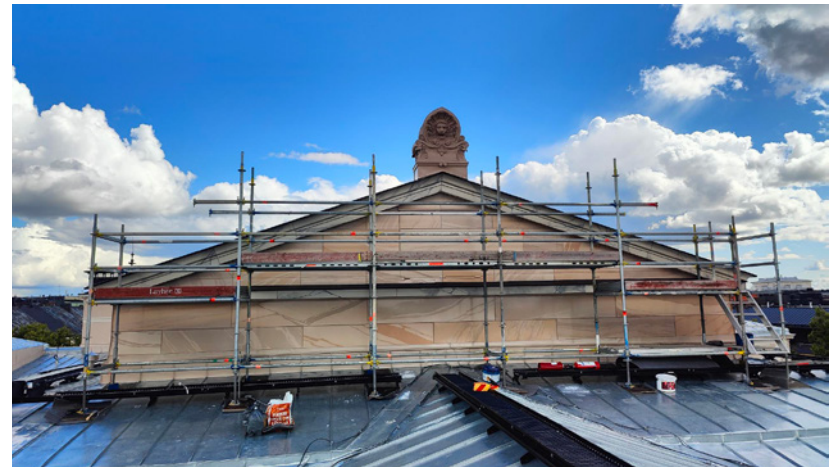
*Valoullakon kaikki seinät ja listat maalattiin öljymaalein hiekkakivi- ja marmoripinnoiksi. Uusitun pellin päälle suoraan maalaaminen on riski, vaikka peltipinnat hapotettiin ennen maalausta huolella. Parempi lopputulos syntyi, kun maalaus tehtiisiin vasta muutaman vuoden hapettumisen jälkeen.*

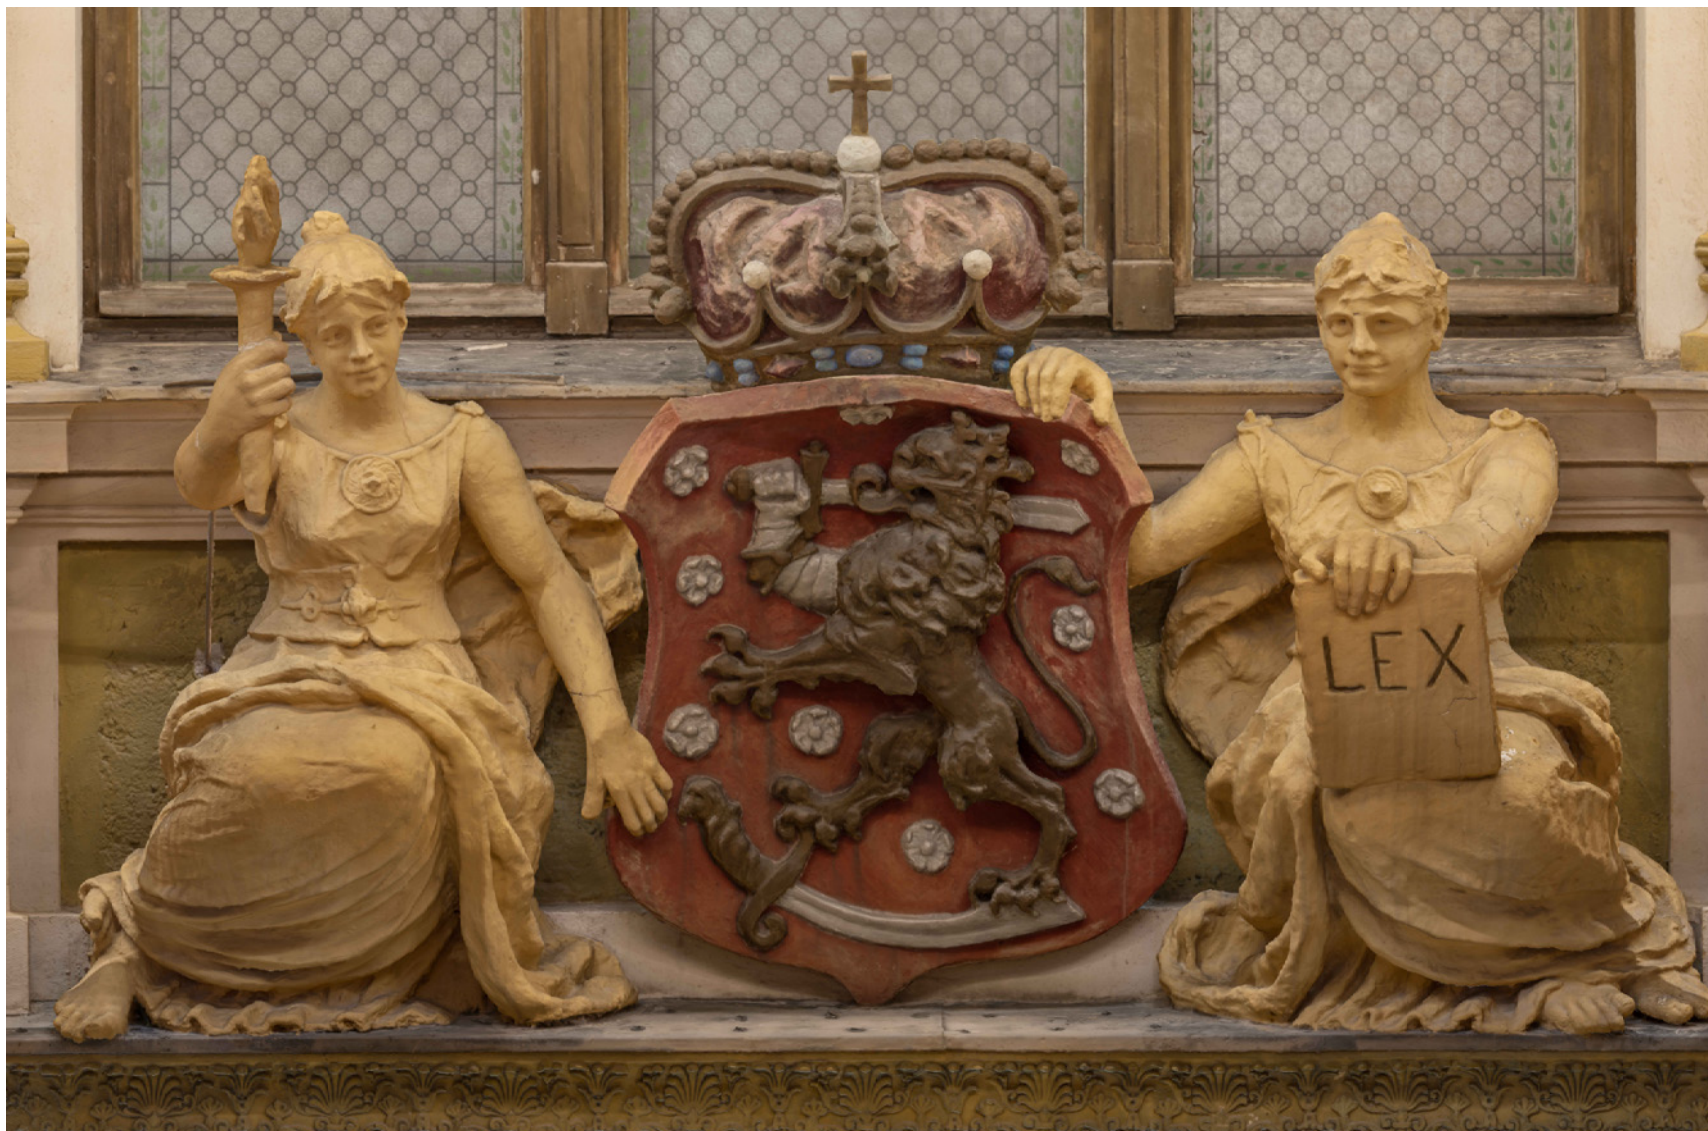
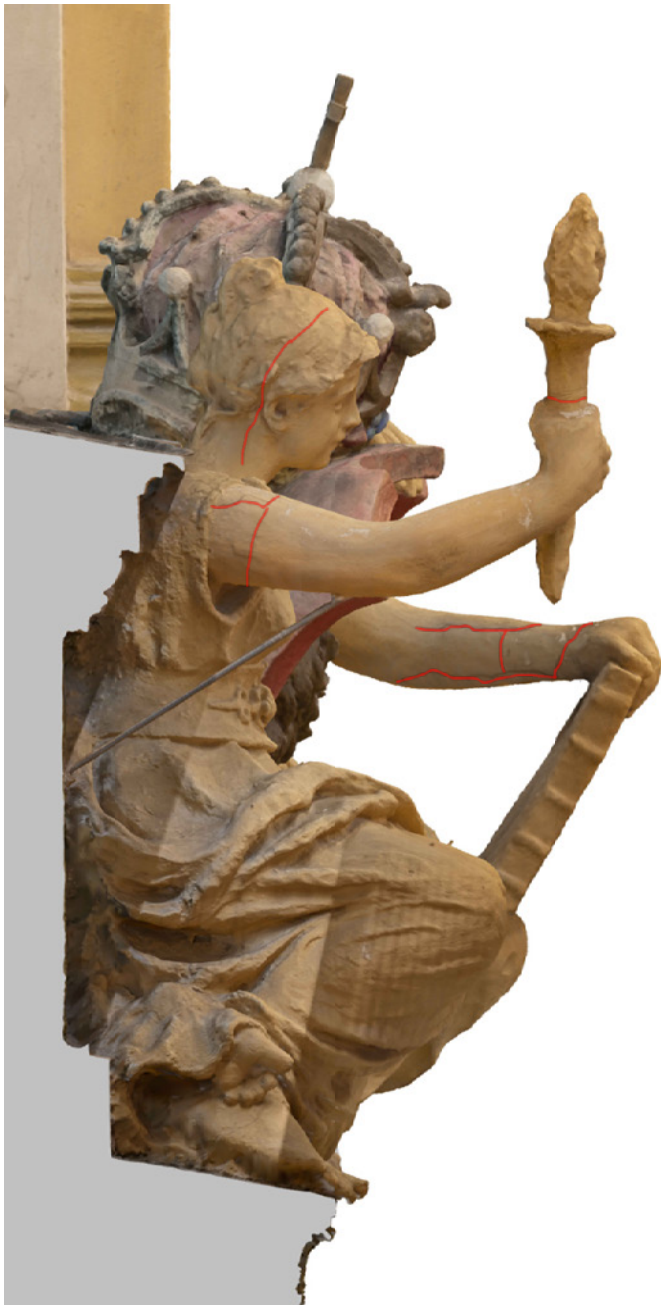
## Luxin ja Lexin halkeamat

Pääoven yläpuoliseen Ville Valgrenin kipsistä toteuttamaan veistosryhmään Lux Lex oli tullut huomattavia halkeamia. Veistos vaurioikartoitettiin ja dokumentoitiin sekä Tietoaan tekemällä fotogrammetrisellä kuvalla, että Factum Foundation fotogrammetrisellä 3D-mallilla.

Vauriot ovat aiheutuneet pääosin ruostuvista tukirauodoista, jotka päätettiin nyt tässä yhteydessä poistaa ja korvata Rst-raudoilla.

Uudet kappaleet muotoili mahdollisimman lähelle alkuperäistä kuvanveistäjä Simo Ripatti. Hän myös valoi uusittavat osat ja asensi ne paikoilleen Anni Hassin kanssa. Vaakunan konservoi Tomi Järvinen.

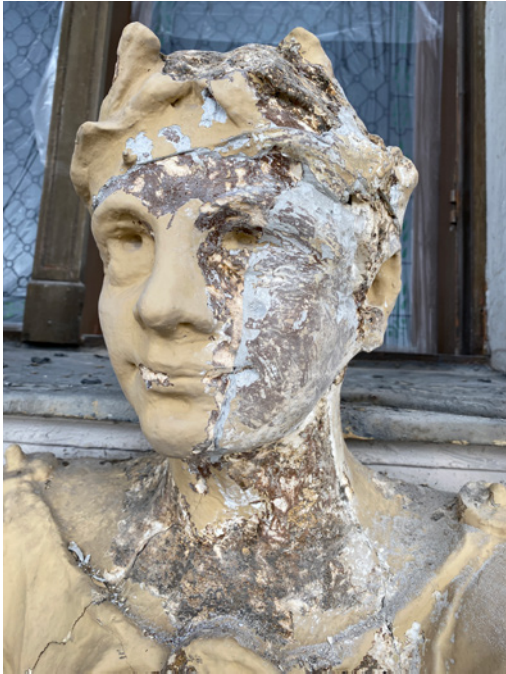
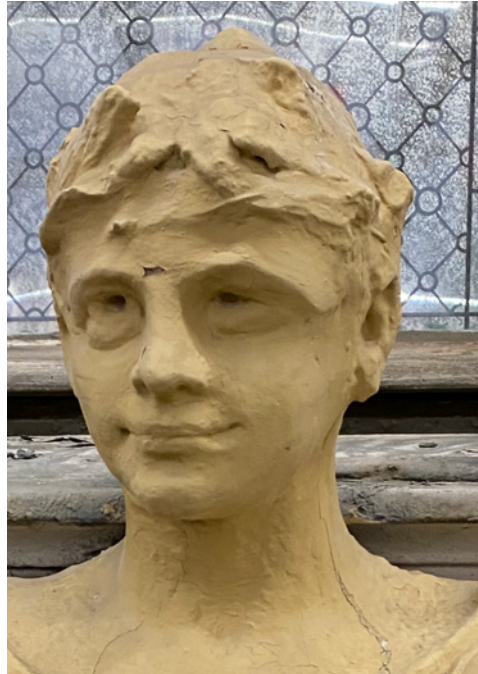
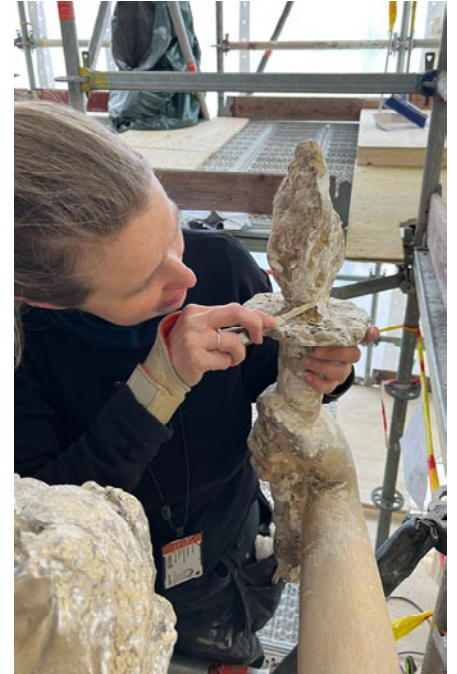
*Patsaissa oli runsaasti eri vaiheissa tehtyjä korjauksia, joissa pintaan oli levitetty laajalti kipsiä, johon alkuperäinen muoto oli hukunut. Kuorrutuksia poistettiin varovasti kirurginveitsellä.*

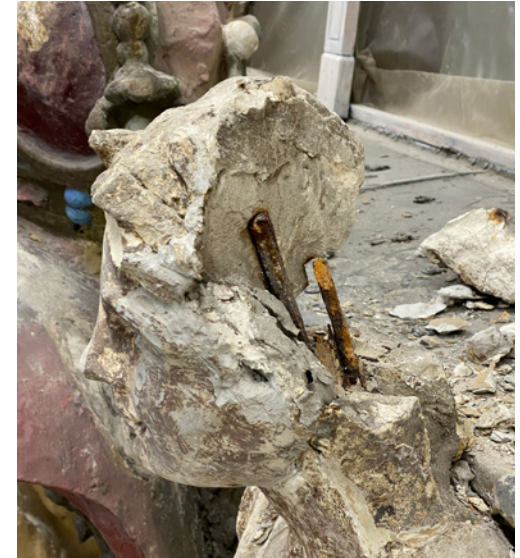
Vasen puoli kasvoista oli uusittu. Raudoitusten aiheuttamat halkeamat kulkivat hartialinjassa oikean korvan päältä pään keskeltä vasemman korvan olkapäältä toiselle. Lisäksi kaulalta kulki halkeamat sekä oikean että vasemman kainalon alle. Myös takaraivo oli keskeltä halki. Päätä kiersi rautalanka, jonka päällä oli kipsikerros. Kasvojen alueella punaruskean maalin alla oli ohut kipsikerros, joka oli ”turvottanut” kasvoja.

*Lexin pää oli haljennut uudelleen laajasta pakkakorjauksesta huolimatta.*

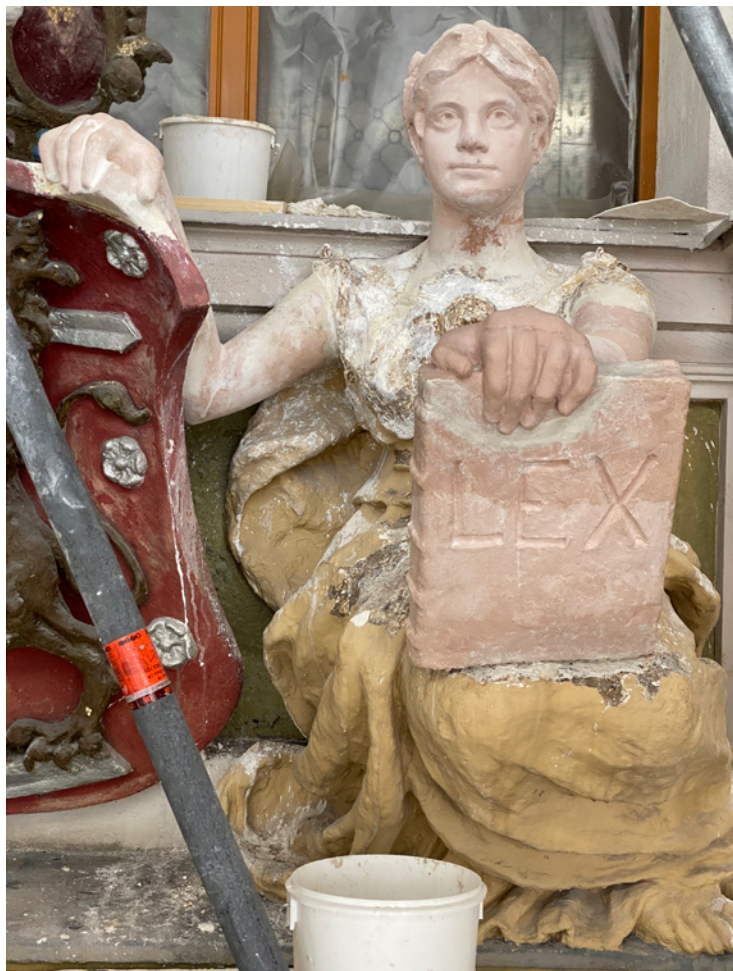
*Lexin torso ennen kappaleiden takaisin kiinnitystä. Sisällä näkyy puinen tukirunko. Olkapään alkuperäinen kappale kiinnitettiin raudan poiston jälkeen takaisin. Pää ja käsivarret uusittiin.*

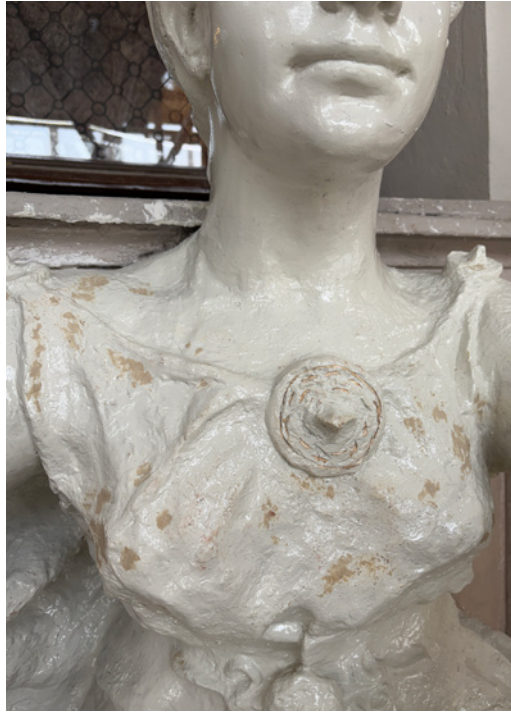
*Pohjamaalausta, pinnan kuoppaista pintaa ja  
pallavaöljykittauksia pohjamaalatulla veistoksella.*
