# Säätytalon peruskorjaus 2023–2025

## Julkisivujen restaurointi 1/2

# Julkisivujen restaurointi

Rakennusentisöintiliike Ukri Oy

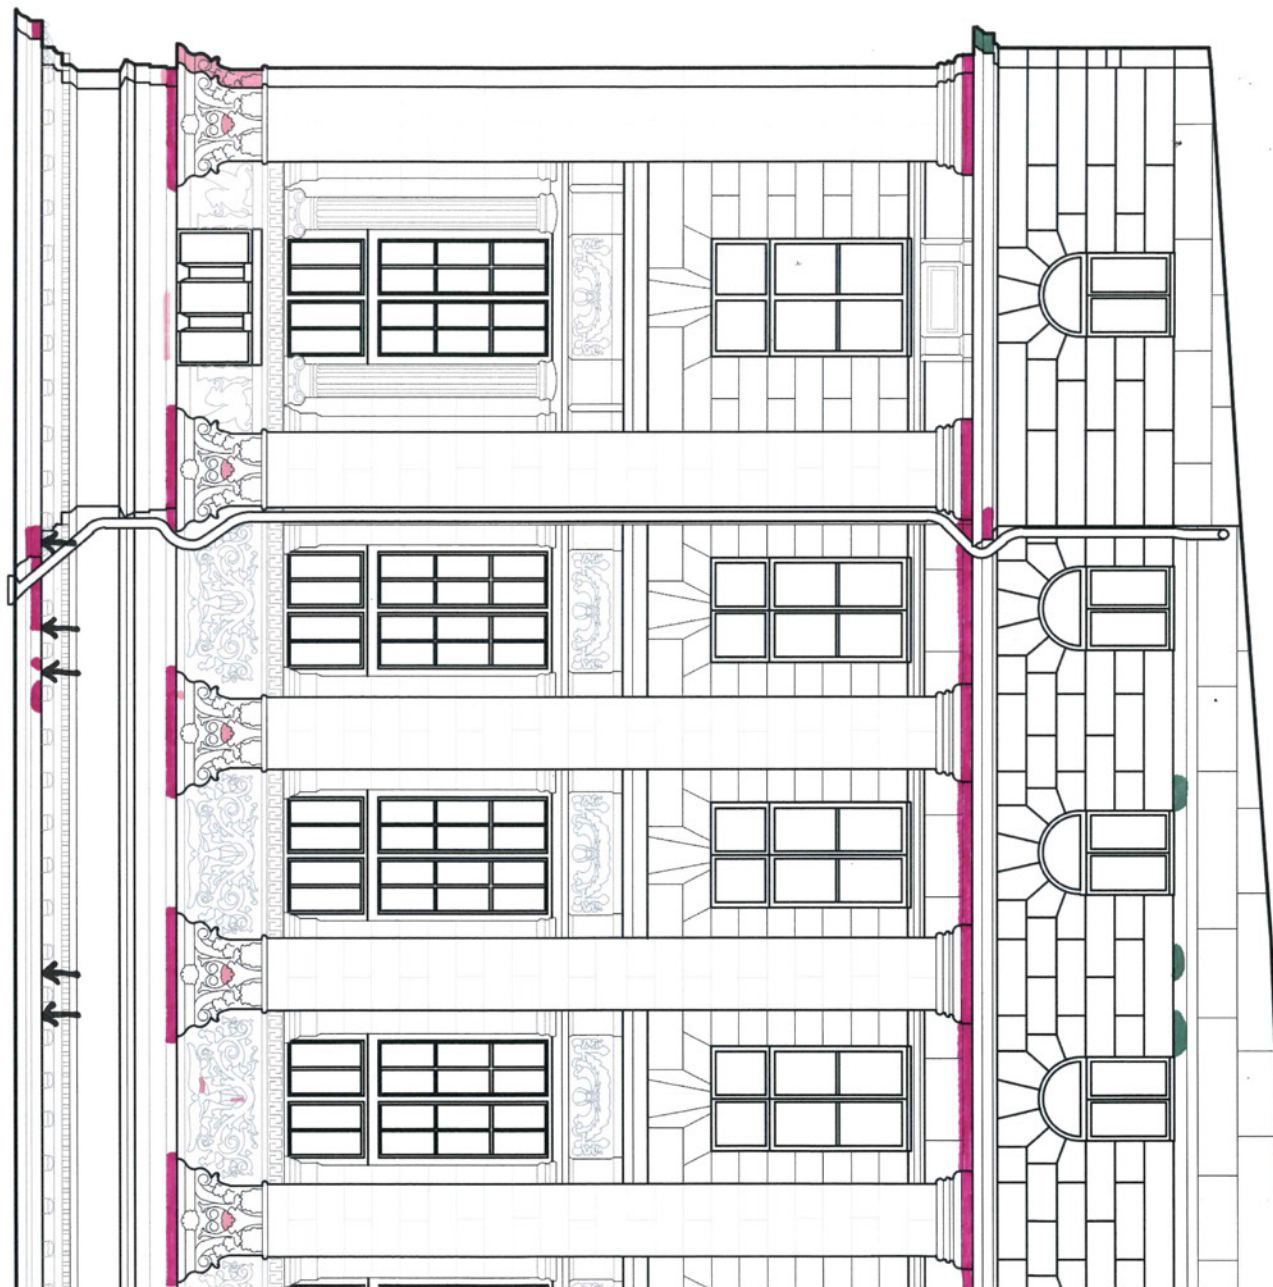
C2

- uusitut kipsikoristeet
- rappauskorjaukset
- rappauskorjaukset + verkk / rst-tanko
- uusitut räystäät
