# Säätytalon peruskorjaus 2023–2025

Sisätilojen konservointityöt:

3. kerros

kuustie&sorri oy

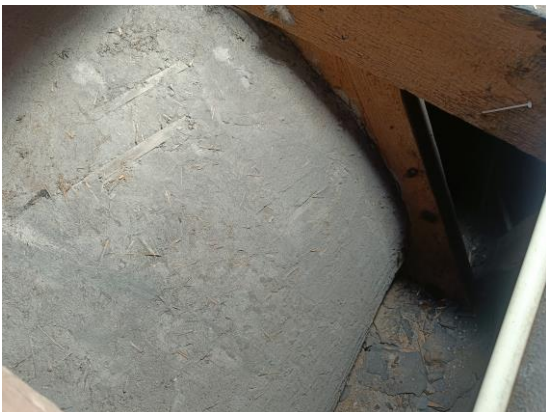
*Kuvassa rappauspinnan tikutusta.*

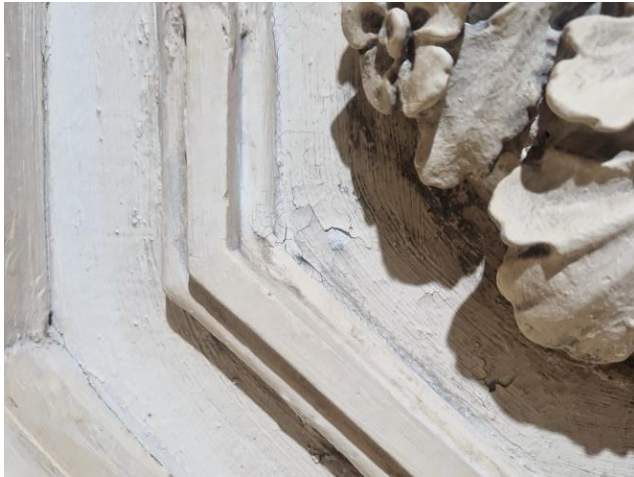
Rosettien taustat ovat pääosin hyvässä kunnossa ja maalipinta on ehjä, joskin likaantunut ja kirjava. Maalipinnan krakeloitumista ja irtoamaa esiintyy yksittäisillä alueilla, jotka sijoittuvat pääosin holkkaakaren kulmiin. Taustoissa oli joitakin yksittäisiä halkeamia.

*Rosettien taustan maali-irtoamaa.*

Rosettien taustan maalipinnan irtoamat kiinnitettiin sampiliimalla ja pienet laasti-irtoamat injektoitiin 80-prosenttisella HV 498 -akrylidispersioliimalla.

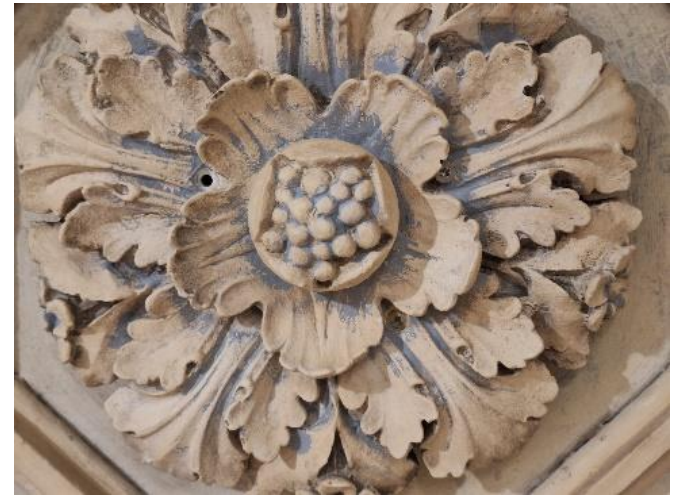
*Osassa roseteista oli säilynyt vanha, sinertävä patinointiväri.*

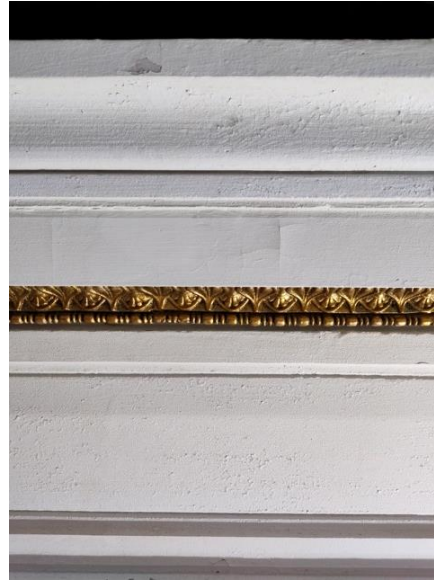
Pintojen öljymaalikerrokset olivat ohuita ja heikosti kiinni pohjassa, sekä irtosivat laajoina alueina. Palkiston ylälistan ja peilikentän rosettien alueella kerrokset lähtivät pääosin irti laastipinnalle asti.

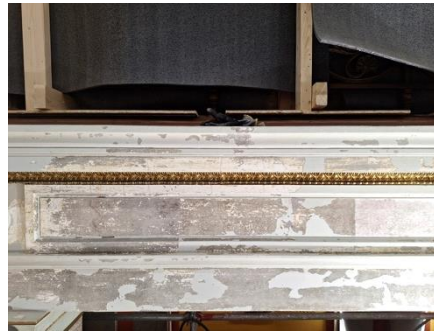
Pohjoisseinällä maalipinnat irtosivat suurina alueina alimpaan liimamaaliin tai sen päällä olevaan eristekerrokseen asti.

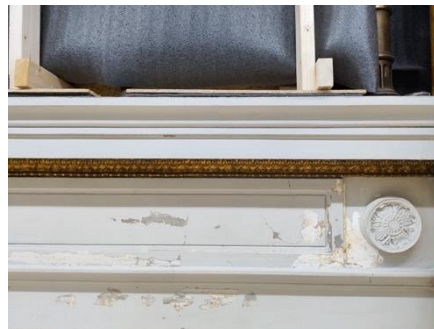
Eteläseinällä irtoavaa maalia oli huomattavasti vähemmän.

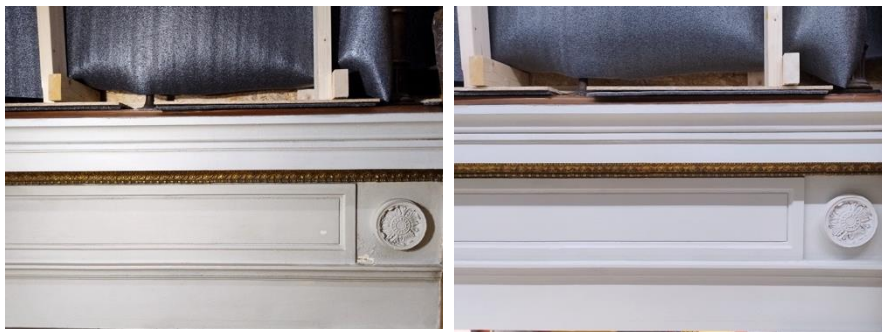
*Eteläseinän palkistoa ennen toimenpiteitä sekä restaurointimaalaustöiden jälkeen.*

Vaurioalueet tasoitettiin nykyisen pinnan tasoon ja paikkamaalattiin. Paikkamaalauksen yhteydessä aiempia häiritseviä ja erottuvia retusointeja siistittiin ja sävykirjavuutta tasattiin.

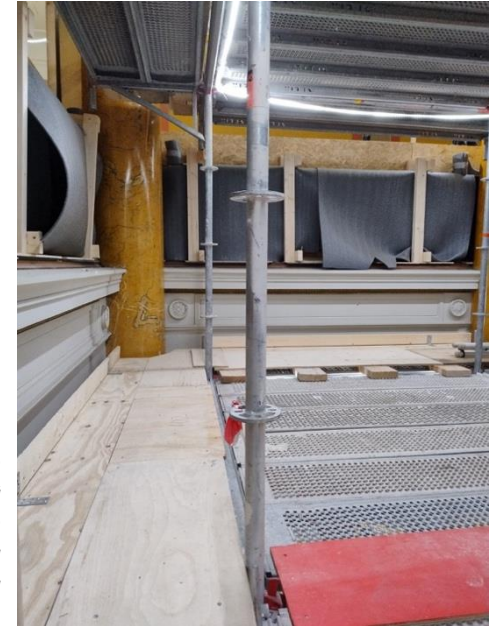
*Palkiston restaurointimaalaustöissä pyrittiin yhtenäiseen, siistiin kokonaisuuteen. Kuvassa palkiston luoteiskulma ennen toimenpiteitä.*

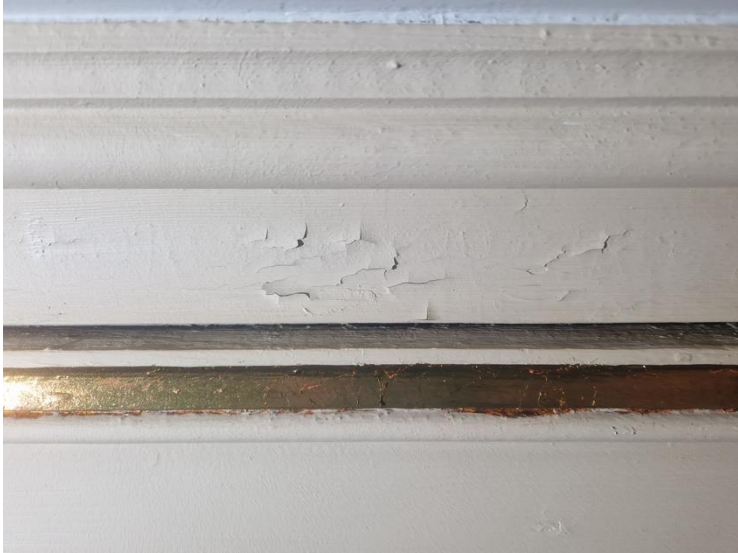
*Kuvassa listan maali-irtoamaa ennen värinkiinnitystä. Paikoin väri-irtoamat olivat isompia ja vaarassa pudota.*

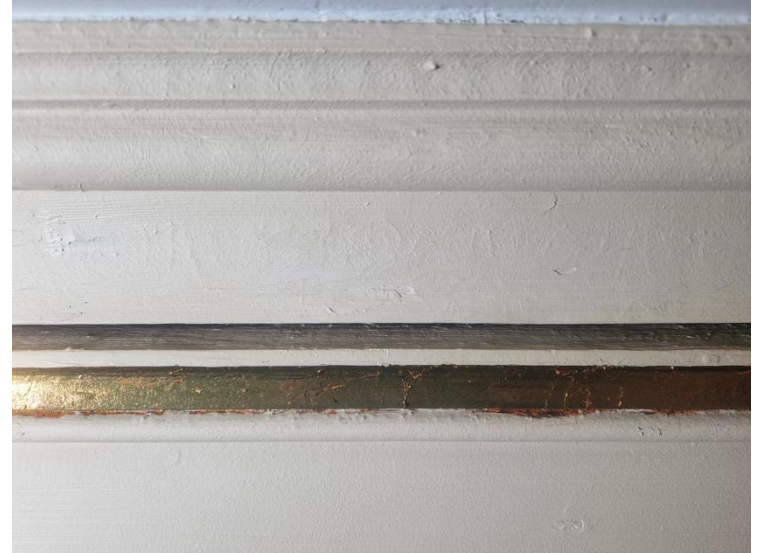
*Viereisen kuvan lista-alue värinkiinnityksen jälkeen. Kun irtoava maali on kiinnitetty tasaiseksi pinnaksi, hahmottuvat koristemaalauksen kohoumat listassa kohokuvina.*

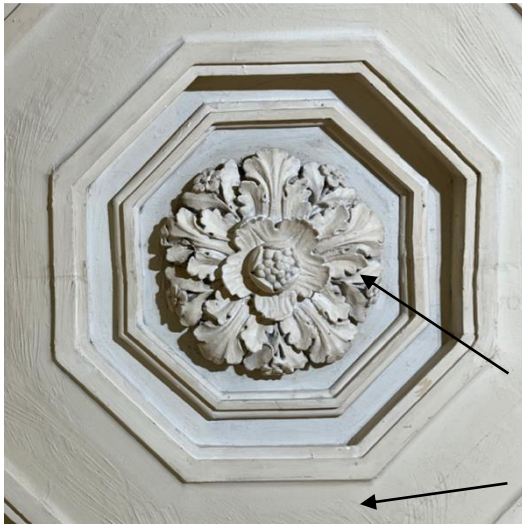
Rosettien taustassa on kahdenlaista väri-irtoamaa:

- hilseilevä, hyvin ohut öljymaali
  - irtoaa liimamaalin päältä
- paksu, pintalaastia sisältävä irtoama

*Holkkalista koostuu kipsisistä kasetoinneista ja roseteista. Rosettien tausta-alueella (nuolet osoittavat alueita) on ohuen, vuoden 1904 öljymaalin alla alkuperäinen, vuoden 1891 liimamaalikerroksen holkkalista. Ohuessa öljymaalikerroksessa on joitainkin maali-irtoamia sekä satunnaisesti paksumpia, laastikerrosta mukana olevia irtoamia.*

Ohuen öljymaalin kiinnittämisessä käytettiin 10% sampiliimaa. Ennen liiman lisäämistä tuli liimattavien maalilastujen alle lisätä tippa isopropanolia. Alkoholilla poisti pintajännityksen ja esti maalilastujen kulkeutumisen ylimenneen liiman mukana pois paikoiltaan. Lämpölusikkaa ei kiinnityksessä käytetty. Alkoholin ja liiman lisäyksen jälkeen siveltimellä painettiin irtoamat tasaisesti kiinni alustaansa. Pinnan kuivahtamisen jälkeen kiinnitetty alue puhdistettiin veteen kostutetulla kuituliinalla.

Paksuissa irtoamissa liimana käytettiin 50 % HV 498 liimaa (Lascaux). HV 498 on liimausvoimaltaan vahvempi ja kuivumisominaisuuksiltaan nopeampi sampiliimaan nähden. Liima on myös valmistajan mukaan suunniteltu soveltumaan nimenomaan laastipinnoille. Ennen liiman lisäämistä kiinnitettävälle alueelle oli lisättävä isopropanolia kulkeutumisen parantamiseksi. Tässäkin tapauksessa lämpölusikkaa ei käytetty, vaan irtoamat painettiin kiinni alustaansa siveltimellä. Irtoamien saumoista noussut ylimääräinen liima poistettiin veteen kostutetulla kuituliinalla. HV-liimalla liimattuja alueita ei merkitty toimenpidekarttaan, sillä alueet olivat pieniä.

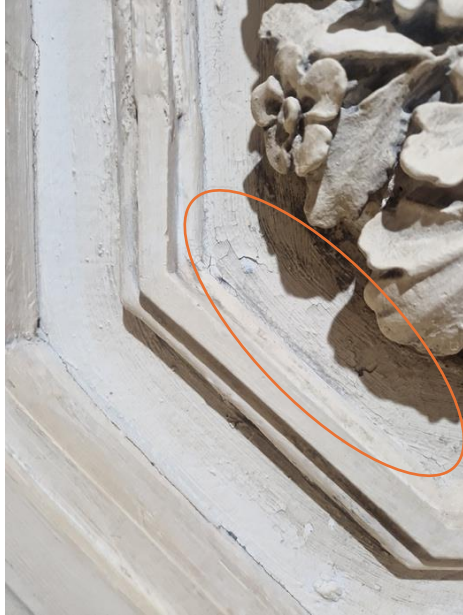
*Ohuet öljymaali-irtoamat  
kiinnitetty takaisin alustaansa.  
Ennen liiman lisäämistä irtoamiin  
lisättiin alkoholia, jotta voimakas  
pintajännitys ei liikuttaisi kevyitä  
öljymaali-irtoamia pois paikoiltaan.*

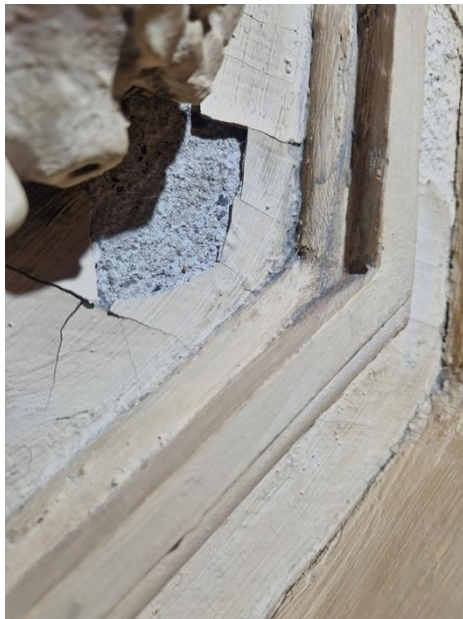
*Kuvassa paksut maali-irtoamat on  
kiinnitetty alustaansa. Liiman  
kulkeutumisen parantamiseksi  
irtoamien alle lisättiin hiukan  
alkoholia (isopropanoli).*

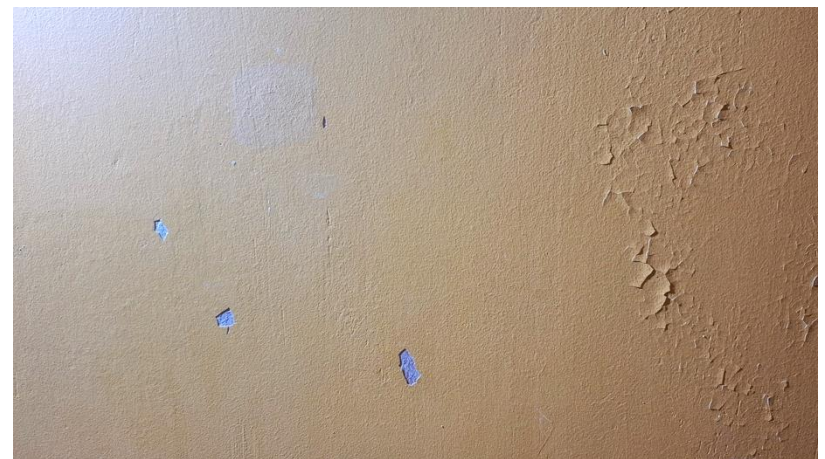
Kuva 4b. Pinta kiinnityksen jälkeen. Kuvan oikealla puolella vielä kiinnittämätöntä aluetta.

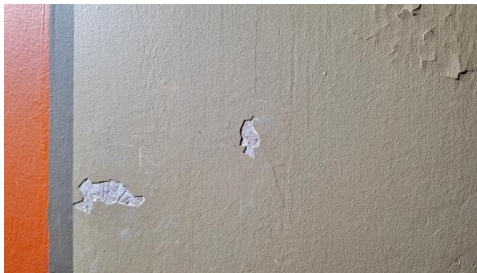
*Kuva 5b. Käpristyneet maali-irtoamat kiinnityksen jälkeen.*

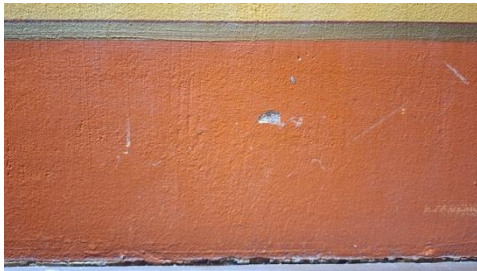
*Kuva 6b. Kehyksen irtoamat kiinnityksen jälkeen.*

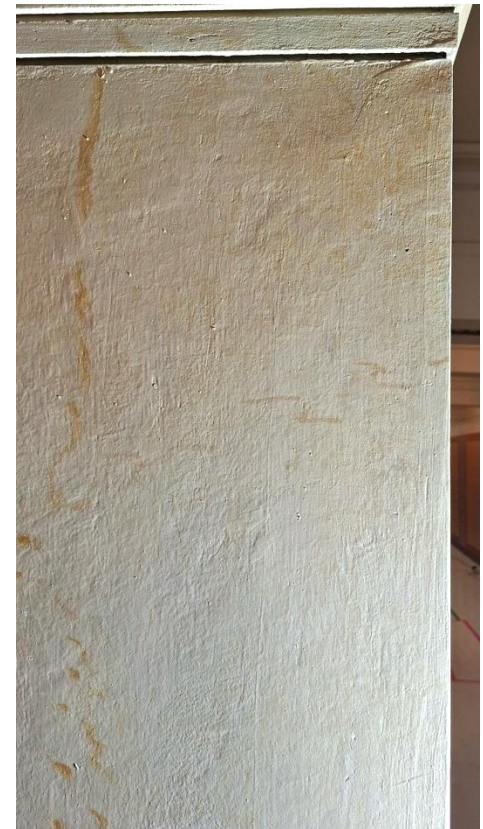
*Irtoava maali oli ohutta ja tarttui helposti alustaansa. Kiinnityksessä käytettiin MFK-liimaa.*

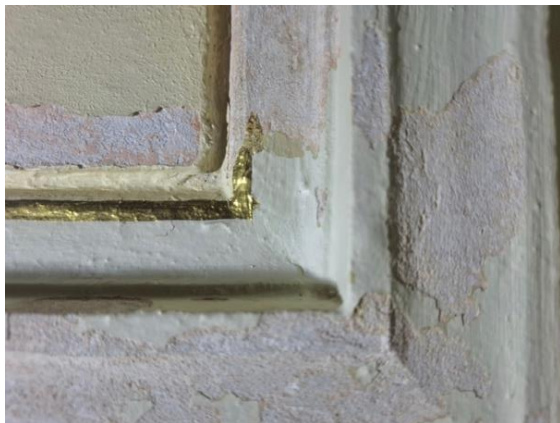
Kuva 7a. Irtoamien poiston yhteydessä esille tullutta vanhaa liimamaalipintaa, sekä pieni kultaviiva.

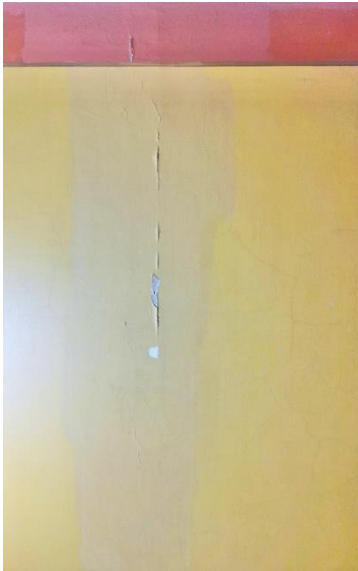
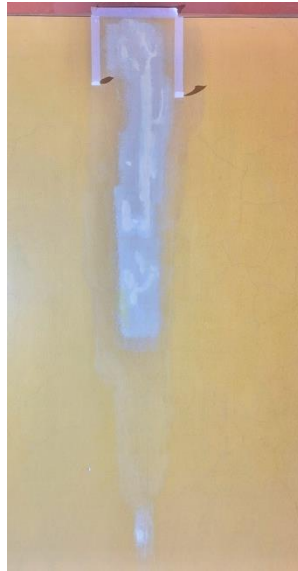
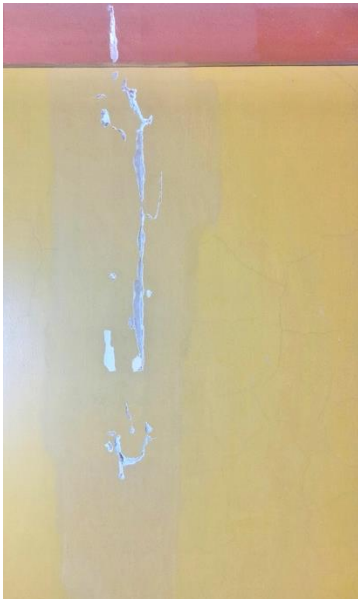
*Kuva 10a ylhäällä vasemmalla:  
Tummunut paikkamaalaus, jossa  
irtoavia maali- ja tasoitekerroksia.*

*Kuva 10b alhaalla vasemmalla:  
Irti olevat kerrokset poistettu.*

*Kuva 10c ylhäällä oikealla:  
Alue tasoitettu.*

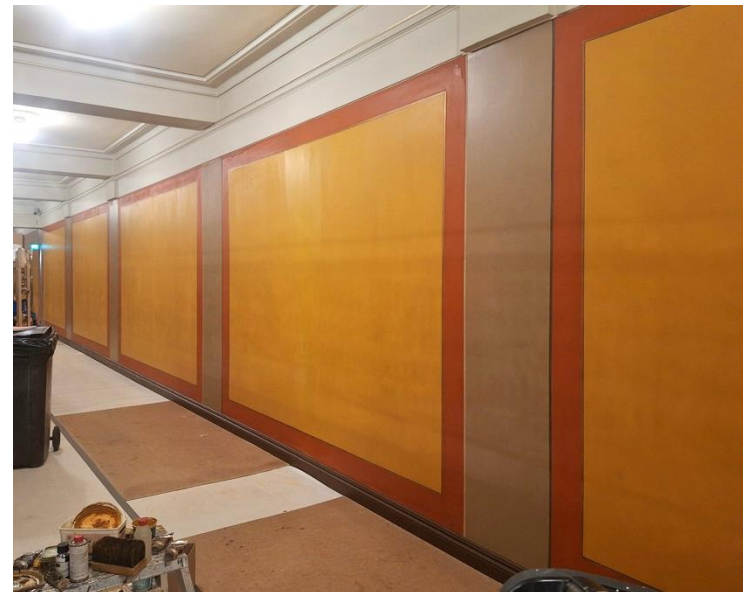
*Yleiskuva eteläseinästä, jossa kaikki paikkamaalaukset ja retusoinnit ovat  
valmiina.*

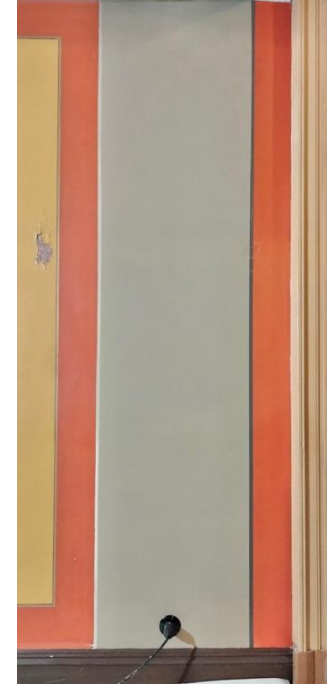
Kuva 11e. Alue valmiina. Vuoden 1904 pieni maalialue on nyt osa pintamaalausta.

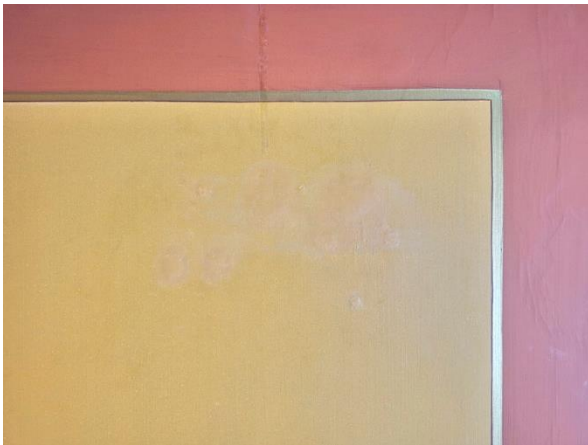
Kuva 12b. Poran reiät retusoitu.

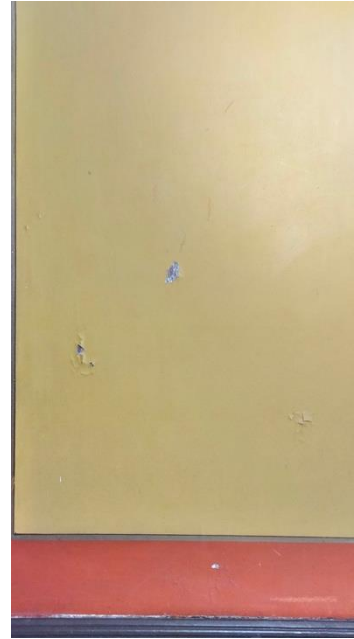
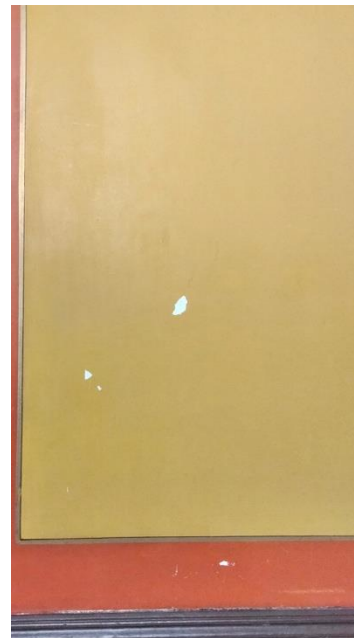
Kuva 13a vasemmalla ylhäällä:  
Pienet puutealueet, joista maalikerrokset ovat pudonneet.

Kuva 13b vasemmalla alhaalla:  
Puutealueet tasoitettu ympärillä olevan pinnan tasoon.

Kuva 13c oikealla ylhäällä:  
Puutealueet retusoitu.

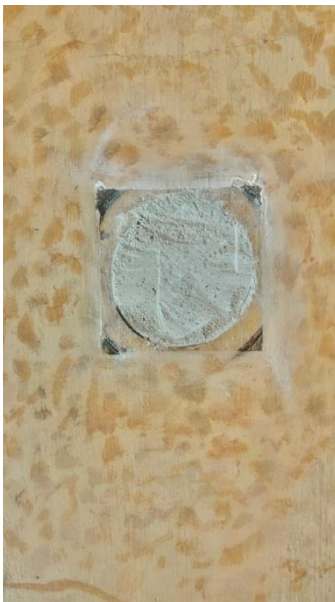
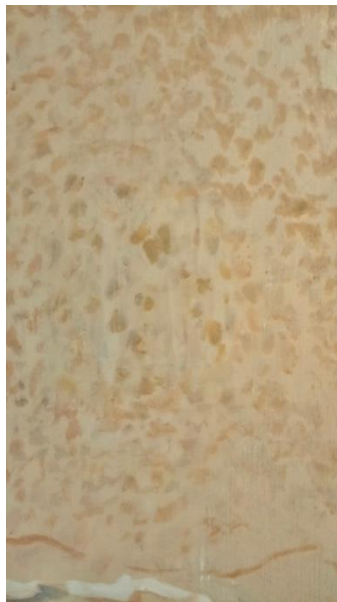
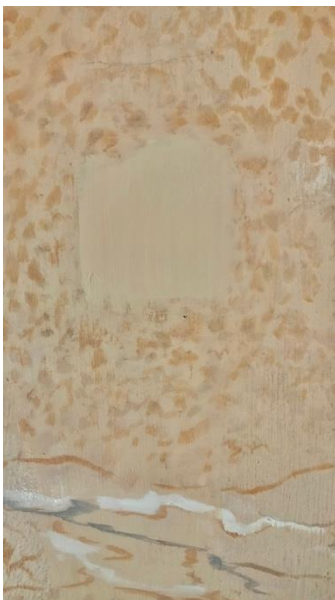
*Kuva 14a vasemmalla ylhäällä:  
Seinän vanha sähkökytkin  
poistettu käytöstä ja täytetty  
kipsilaastilla.*

*Kuva 14b vasemmalla alhaalla:  
Alue tasoitettu ja pohjamaalattu.*

*Kuva 14c oikealla ylhäällä:  
Alue retusoiitiin  
akryyliuubiväreillä.*

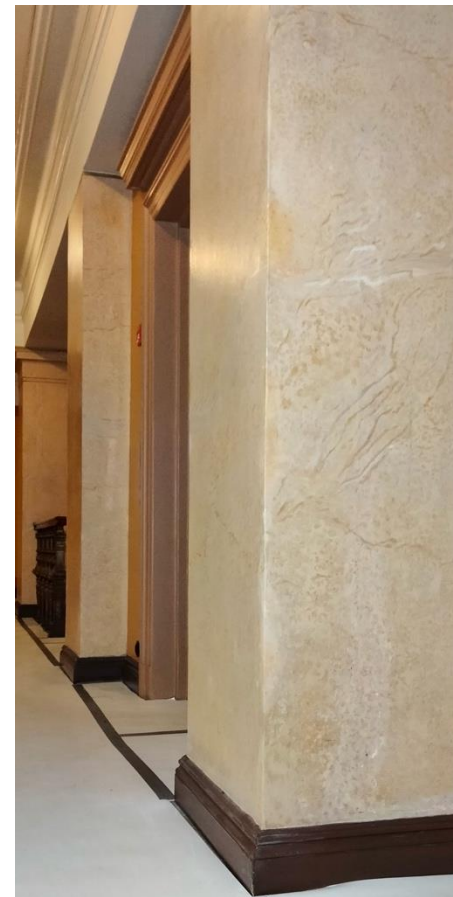
*Kuva 15b. Kolhu kitattu ja retusoitu.*

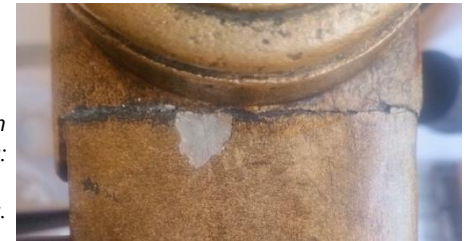
*Vaurio tasoitettu.*

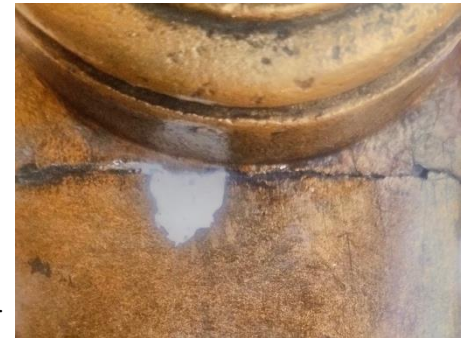
*Vaurio retusoitu.*

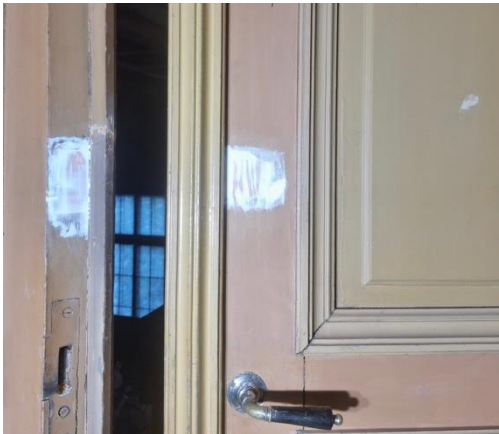
Valmis retusointi.  
Retusointi tehtiin  
akryylituubiväreillä.

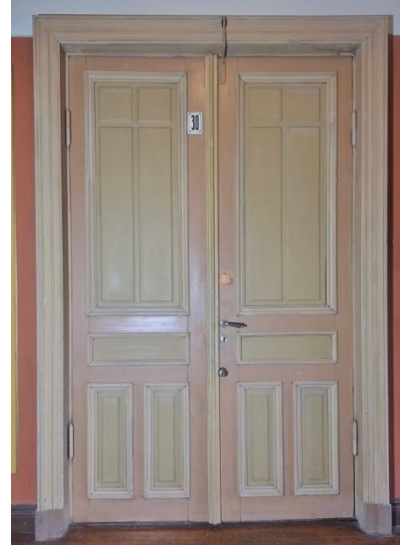
Parvelle 330 johtava ovipari retusoinnin  
jälkeen.

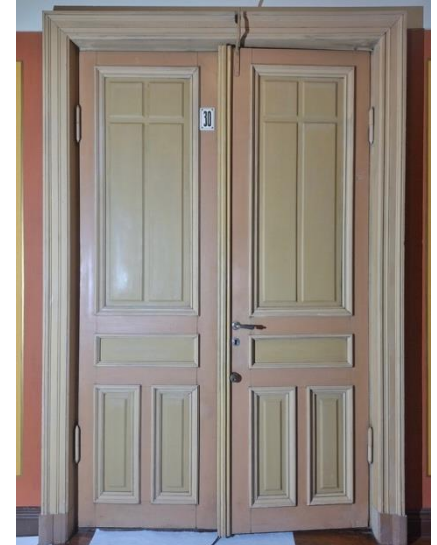
Sama ovipari kuin yläkuvassa, mutta  
parven 330 sisäpuolelta. Kuva ennen  
toimenpiteitä.

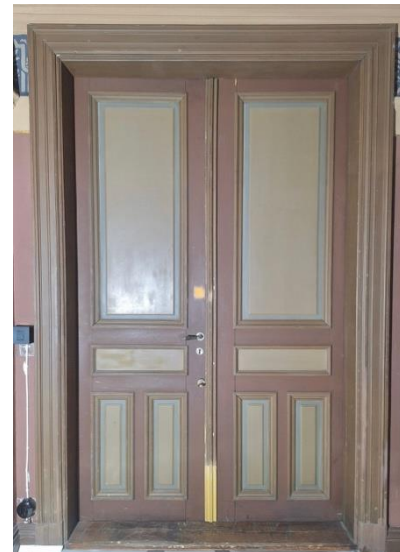
Parven 330 ovet sisäpuolelta retusoinnin  
jälkeen.

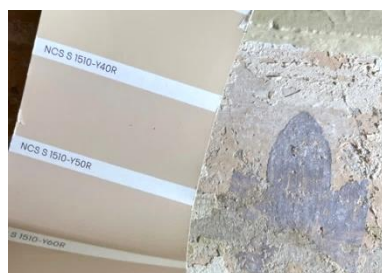
Vesivaurioalueen koristemaalauksen tausta NCS S 1510-Y50R. Oletettavasti sävyt ovat olleet samat, mutta muuttuneet joko kosteuden tai esiinoton seurauksena.

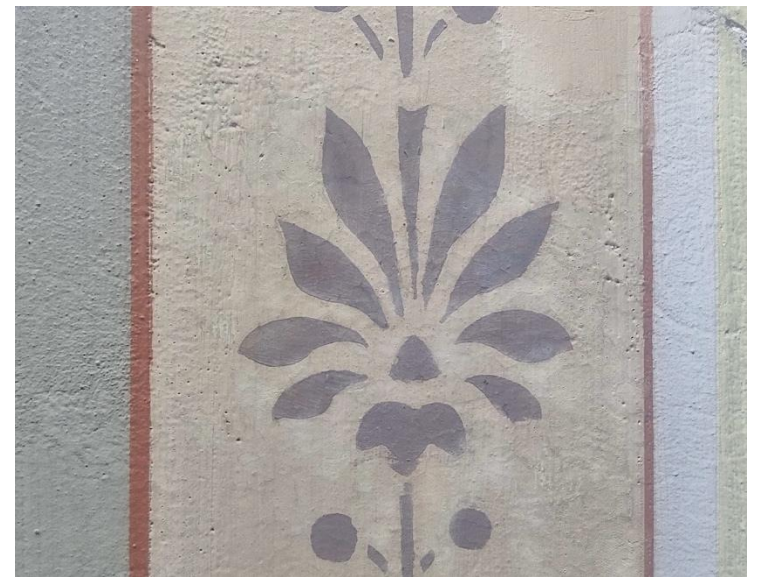
Kuva 1b. Maali-irtoamat kiinnitetty.

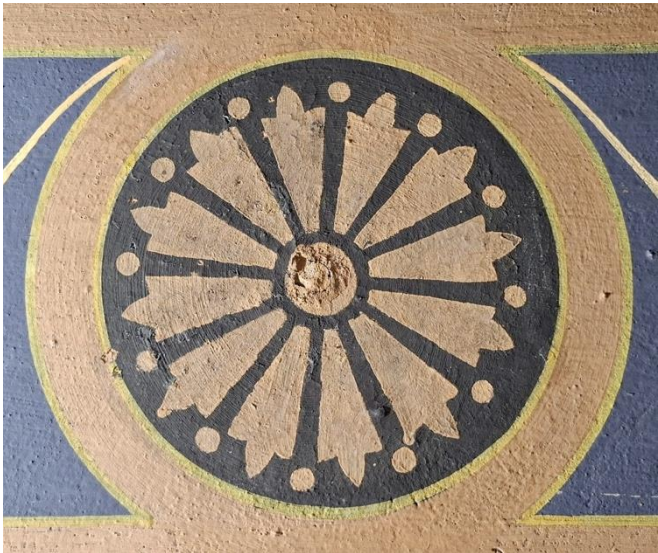
Kuva 2b. Irtoamat kiinnitetty. Kiinnitys oli suhteellisen helppoa ja nopeaa.

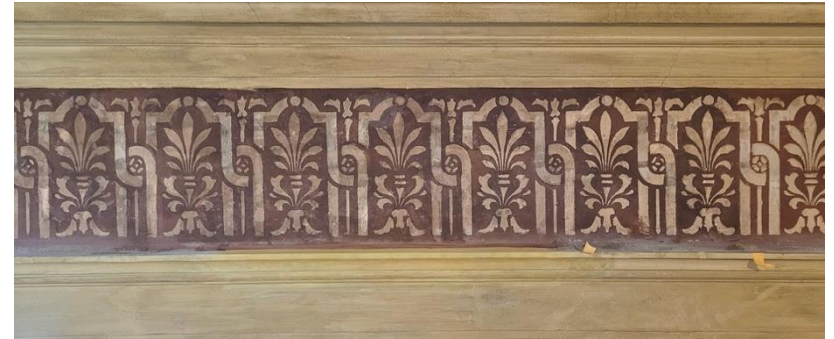
Kuva 5b. Listan reunan kolhu paikkamaalattu liimamaalilla ja häivytetty PanPastelleilla sekä friisin puutealueet retusoitu.

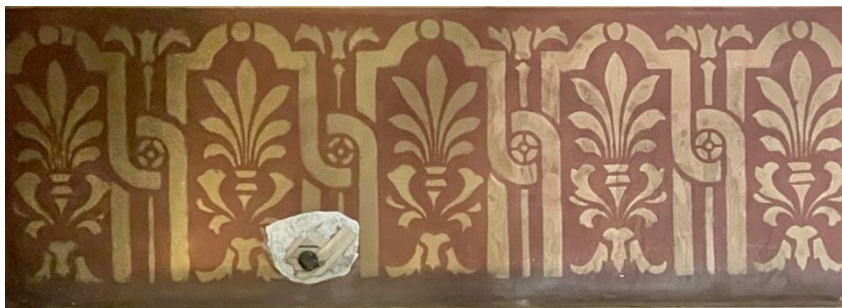
Kuva 6a. Friisin porausreikä, reiästä näkyy tikkurappausta.

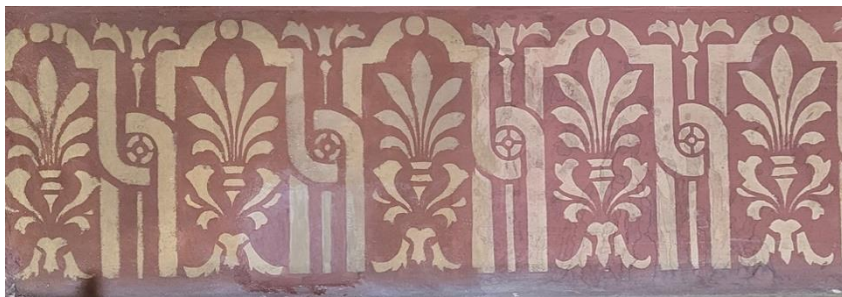
Kuva 6c. Vaurioalue paikkamaalattiin liimamaaleilla ja häivytettiin PanPastelleilla. Tasointus-, paikkamaalaus ja retusoinnit OSK Rotunda.

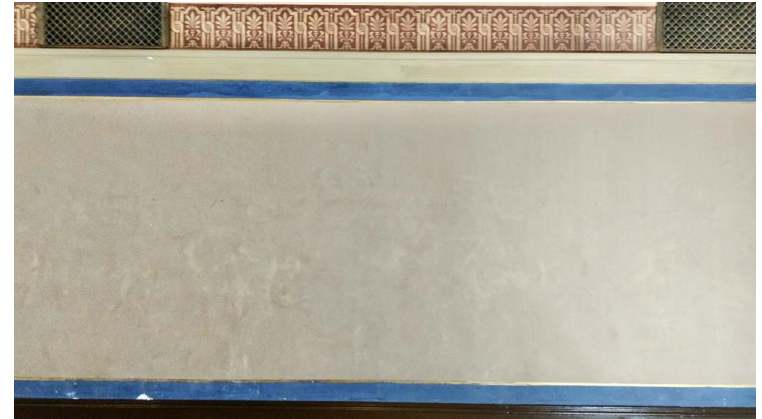
*Yleiskuva itäseinän nuhjuisuudesta. Seinän liimamaali oli 1990-luvun peruskorjauksen ajalta ja maalin sideaineena oli metyyliiselluloosaliisteri.*

*Lähikuva itäseinän maali-irtoamista harmaan seinäkentän reuna-alueella. Sininen kehysosa seinäkentän yläreunassa oli melko hyvässä kunnossa ja siihen riitti kevyet retusointitoimenpiteet.*

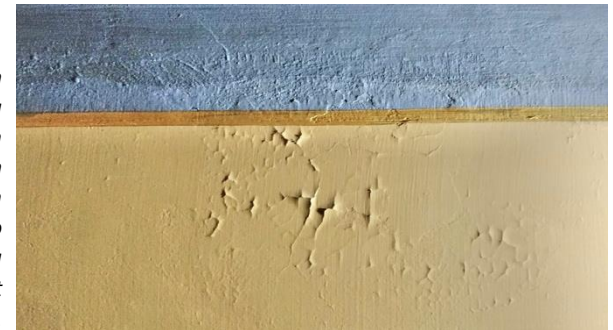
*Lähikuva itäseinän sinisen kehyksen maali-irtoamista jalkalistan yläpuolelta. Itäseinän jalkalistan yläpuolinen sininen kehysosa oli erittäin huonossa kunnossa koko seinän pituudelta, joten se päädyttiin maalaamaan uudelleen.*

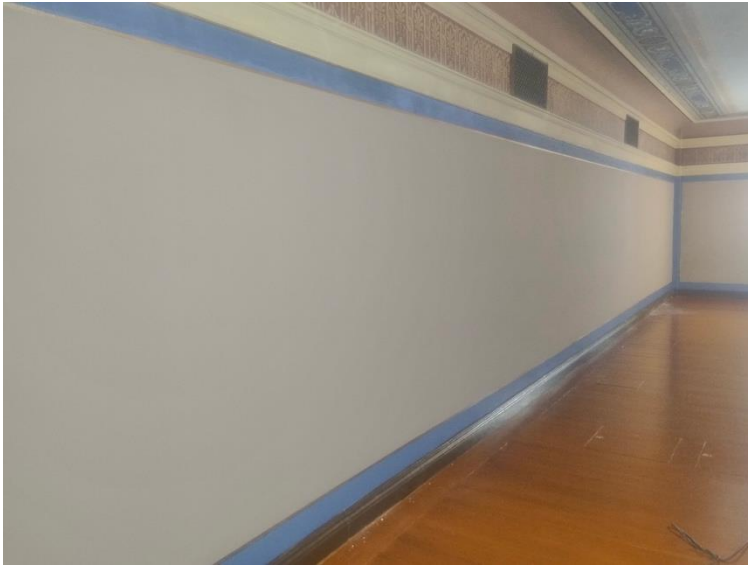
*Itäseinän uusi liimamaalaus valmiina.*

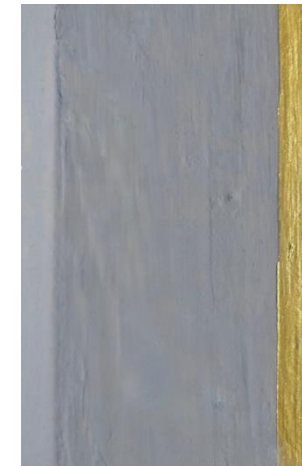
Kuva 8d. Retusointi suoritettiin PanPastelleilla. Kuvassa valmis pinta.

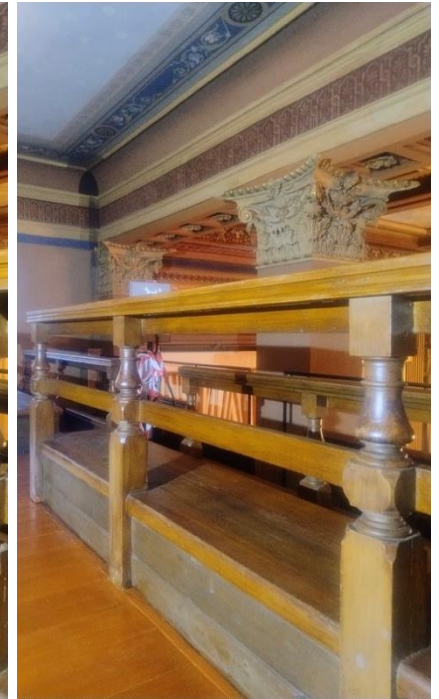
Penkit ja kaiteet retusoinnin jälkeen.

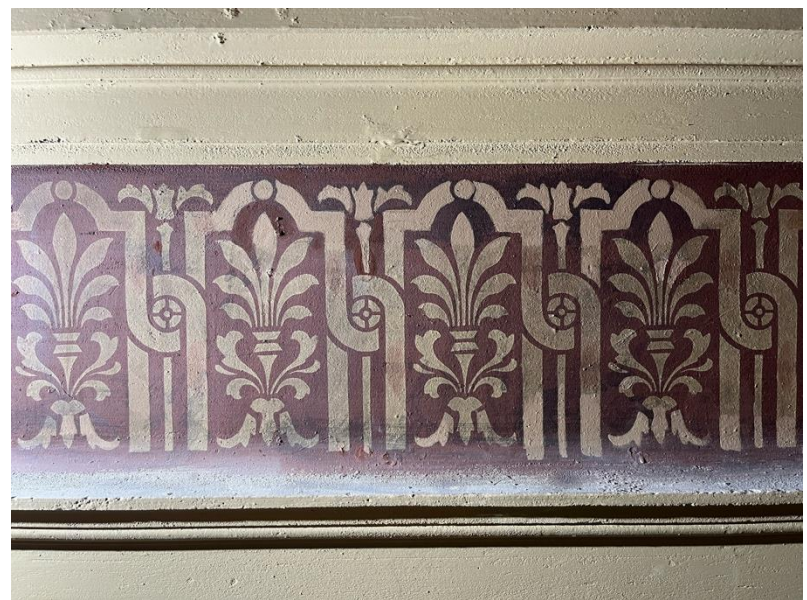
Kuva 5. Paikkamaalaukset erottuvat vaaleampina vanhasta pinnasta.

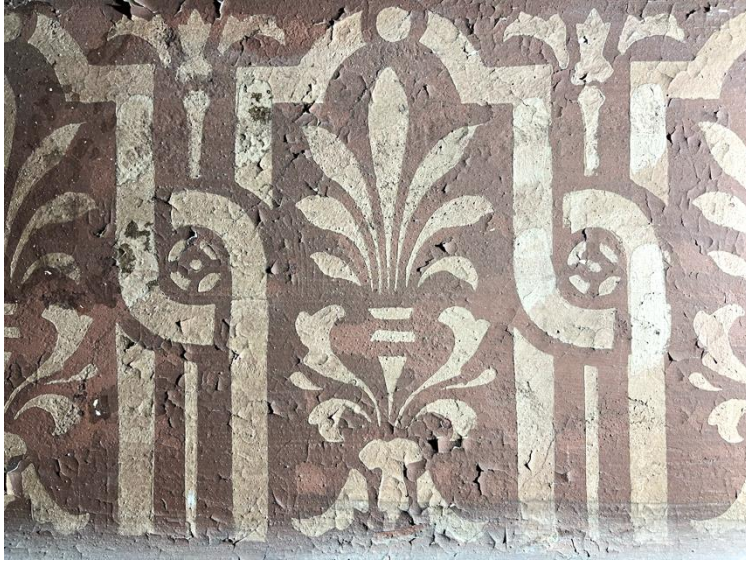
Kuva 6. Esimerkkikuva pienestä ja matalasta irtoamasta.

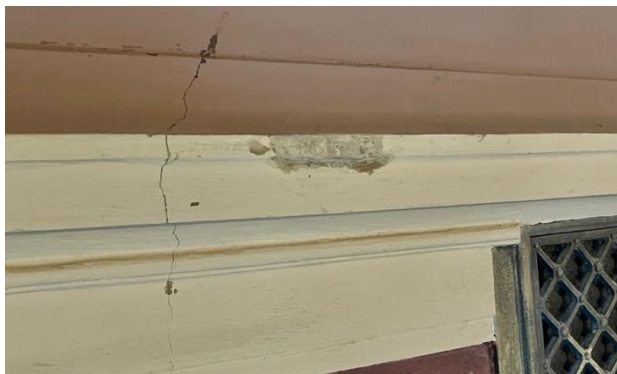
Kuva 9a. Esimerkkikuva listan likatahrasta ennen retusointia.

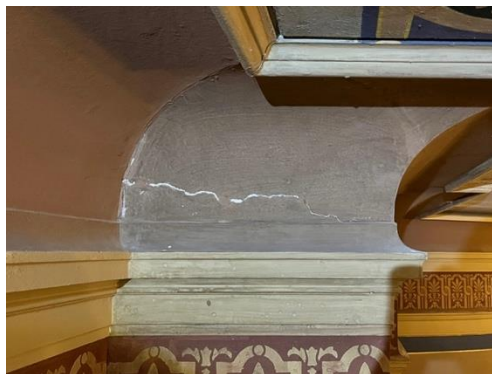
Kuva 10a. Holkkalistan halkeama tasoitettuna.

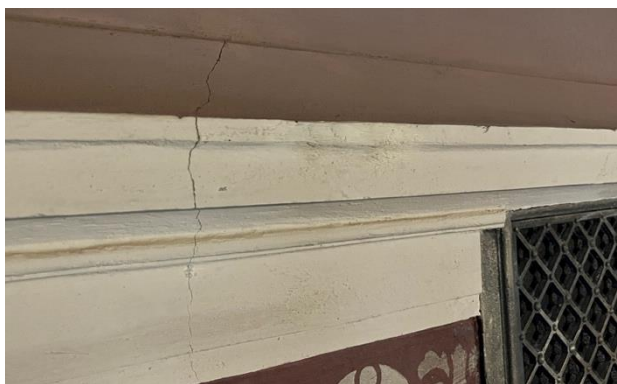
Kuva 9b. Listan likatahra retusoituna.

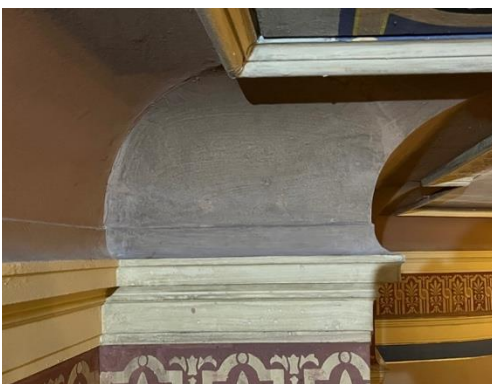
Kuva 10b. Holkkalistan halkeama retusoituna.

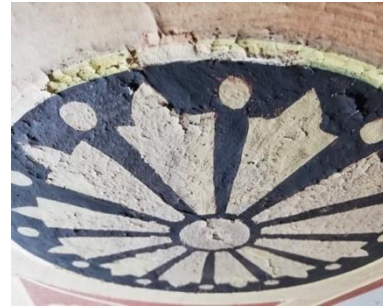
Liimamaalilla maalatuissa kattokoristeissa oli paljon irtoavaa maalia. Pahimmat vauriot olivat mustissa pallokuvioiden ja palmettikuviossa sekä kapeissa viivoissa. Näillä alueilla on paljon paikkauksia ja paksulla maalilla tehtyjä retusointeja. Paikkamaalatut kohdat irtosivat reunoista. Maalipinta on huokoinen, irtoaa helposti ja on epäsiistin näköinen. Maalipinta on paikoin irti rappaukseen asti. Läpi katon lähes kaikki koristeiden kapeat keltaiset ja punaiset rajaustiivat ovat irti. Parhaiten on ehkä säilynyt leveä punainen koristealue kukka-aiheineen.

Kuva 2. Esimerkki katon irtoavasta maalista mustan koristealueella.

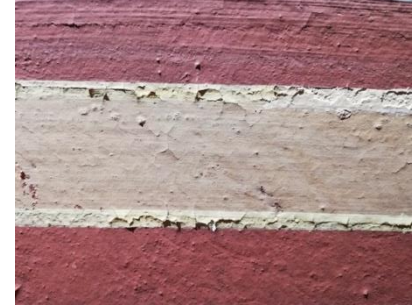
Kuva 3. Esimerkki irtoavasta maalista katon kapeissa viivoituksissa.

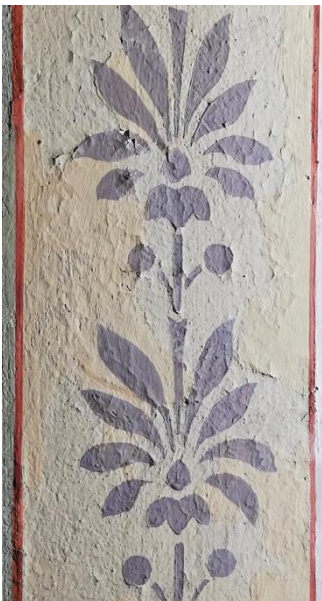
Kuva 1a. Katon palmettikuviossa oli paljon irtoamaa sekä vanhoja retusointeja.

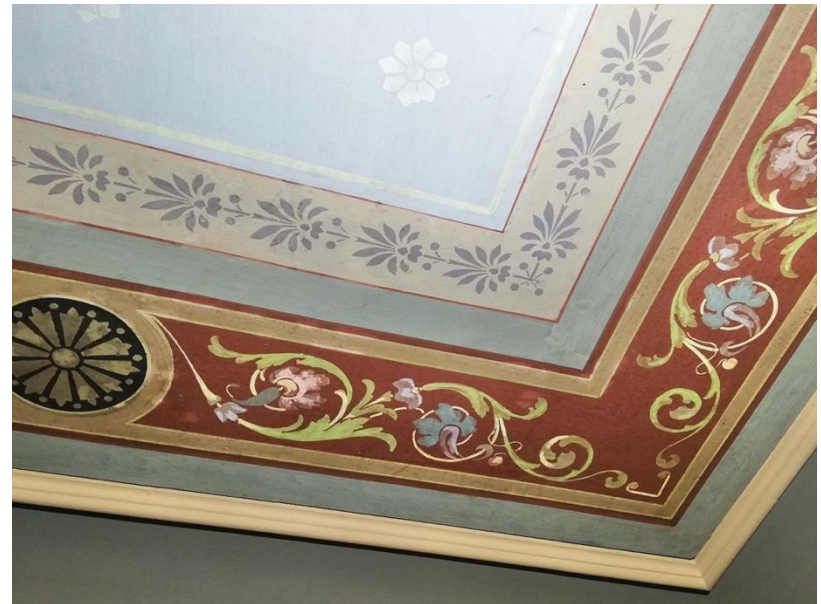
Kuva 4. Punainen koristealue kukka-aiheineen olivat katon koristealueista parhaiten säilyneet siten, että maali-irtoamaa oli vain vähäisessä määrin.

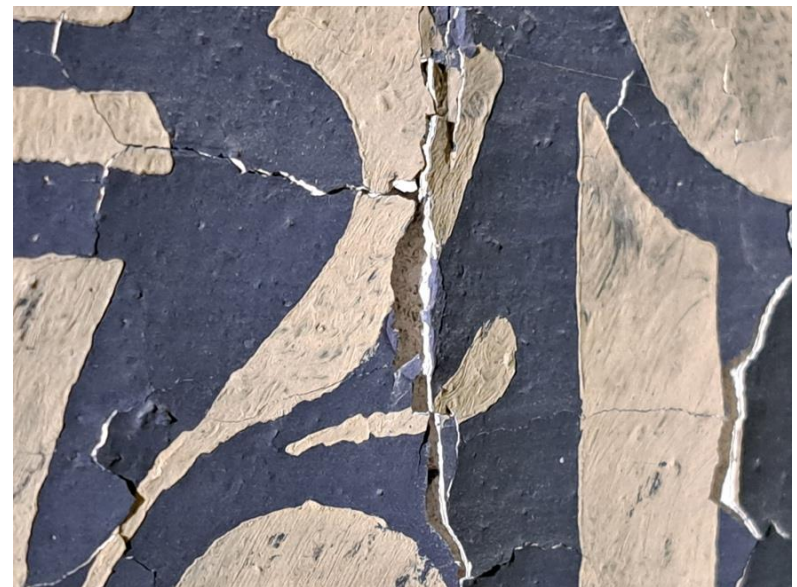
*Kuva 3. Esimerkkikuva paksuista ja kovista irtoamista.*

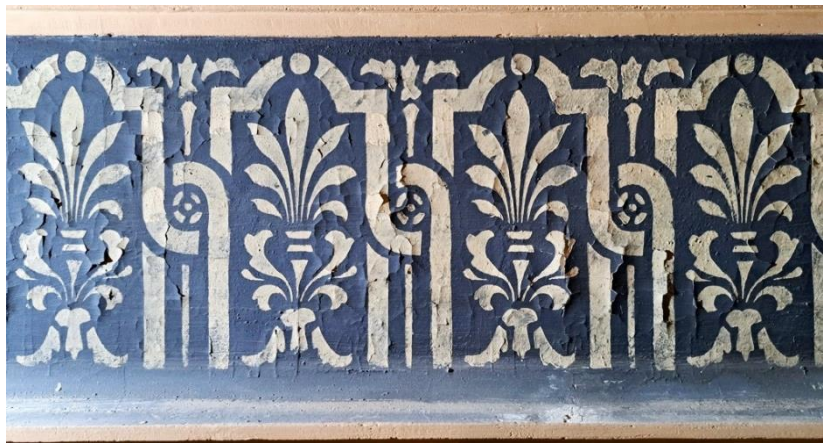
Kuva 5a. Friisin isoa irtoamaa länsiseinällä.
