# Säätytalon peruskorjaus 2023-2025

Sisätilojen konservointityöt:

1. kerros

## 2 Säätytalon peruskorjaus 2023–2025

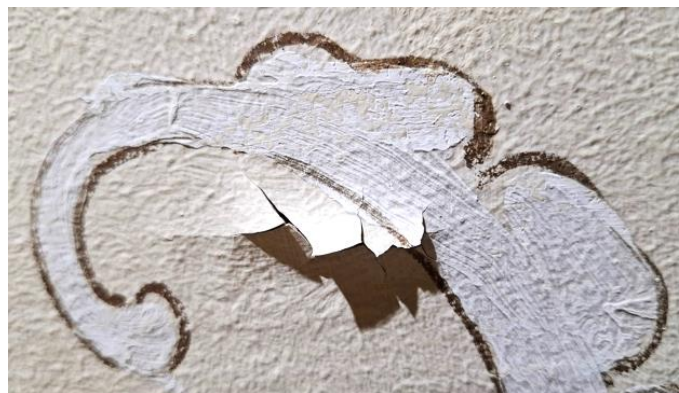
Kattopinnoilla oli irtoavia maalikerroksia, lähinnä katon reunojen koristealueilla. Irtoamat olivat tyypiltään melko isoja. Irtoamat kiinnitettiin MFK-liimalla, joka liima imeytyi helposti krakelyyrien ja halkeamien alle. Irtoamat kiinnittyivät hyvin alustaansa.

*Kuva 1a. Katon maali-irtoamat olivat tyypiltään melko isoja ja lehteviä.*

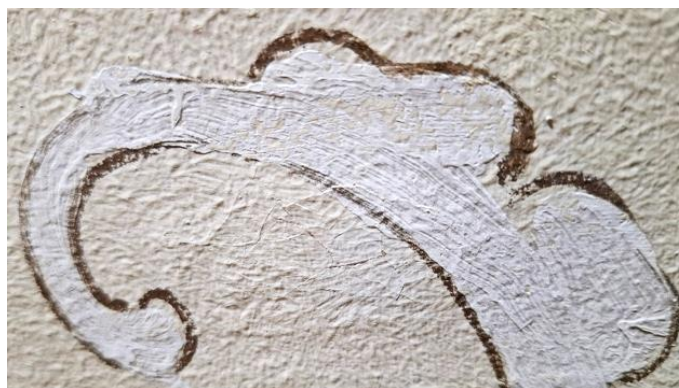
*Kuva 1b. Kuva irtoavan maalin kiinnityksen jälkeen.*

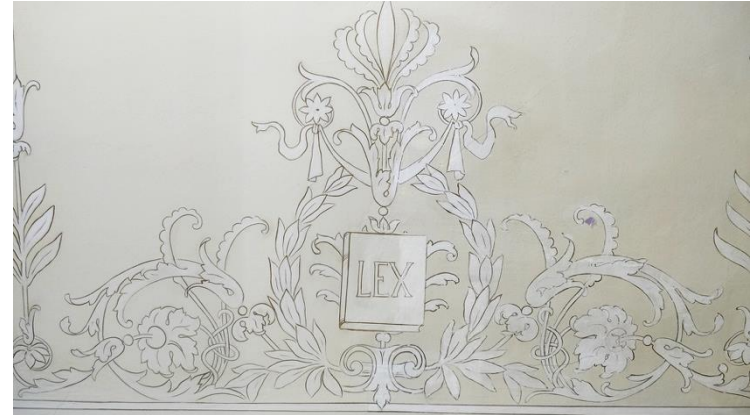
Katon reunamilla olevien vaaleiden koristemaalausten 1990-luvulla maalatut alueet olivat kellastuneet vuosien saatossa eivätkä kunnolla enää erottuneet kattopinnan sävystä. Koristeiden sävyeroja tasattiin vaalentamalla kellastunutta aluetta vanhan pinnan mukaisesti.

*Kuva 3a. Köynnöskoristeet kuvan oikealla puolella ovat alkuperäistä pintaa, joka näkyy selvästi kattopintaa vaaleampana. Vasemmalla puolella olevat köynnöskoristeet ovat 1990-luvun rekonstruktioita ja jonka sävy on kellastunut huomattavasti.*

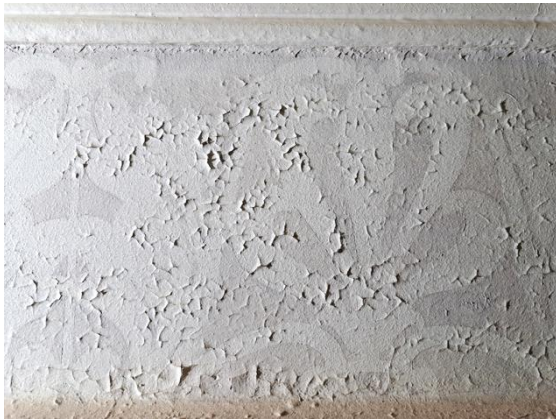
Kattopalkkien kyljissä oli paljon irtoavaa maalia. Laajimmat irtoamat sijaitsivat pohjoisimman palkin pohjoiskyljessä. Yhtenäisempi kiinnitettävä alue oli noin kolme metriä pitkä, mutta irtoamaa oli koko palkin pituudella. Kiinnityksiä ei ole merkitty liimauskarttaan, sillä palkkien sivut eivät näy kuvassa. Palkkien kylkien maali-irtoamat olivat pieniä, mutta ne olivat kovia ja ylöspäin käyristyneitä. Maalipintojen lämmitysaika lämpölusikalla oli melko pitkä, etteivät irtoamat murtuisi painettaessa niitä alas. Palkkien pintamaalin alla erottui vauriokohdista tumman punertava maalikerros.

*Kuva 4a. Kattopalkkien kylkien irtoavaa maalia. Yksittäiset irtoamat olivat melko pieniä, mutta niitä oli runsaasti. Lisäksi maalikerros oli kova ja irtoamat vahvasti ulospäin käyristyneitä.*

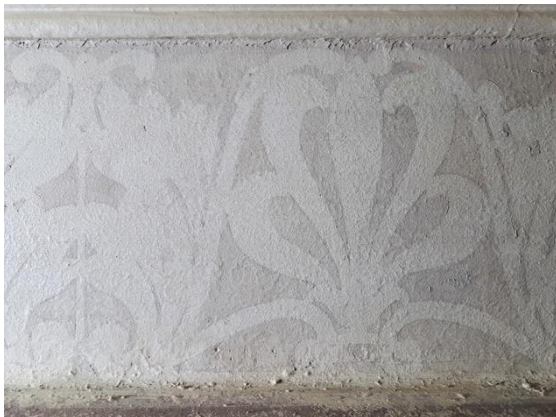
*Kuva 4b. Liima imeytyi hyvin irtoamien alle ja työ kävi sujuvasti.*

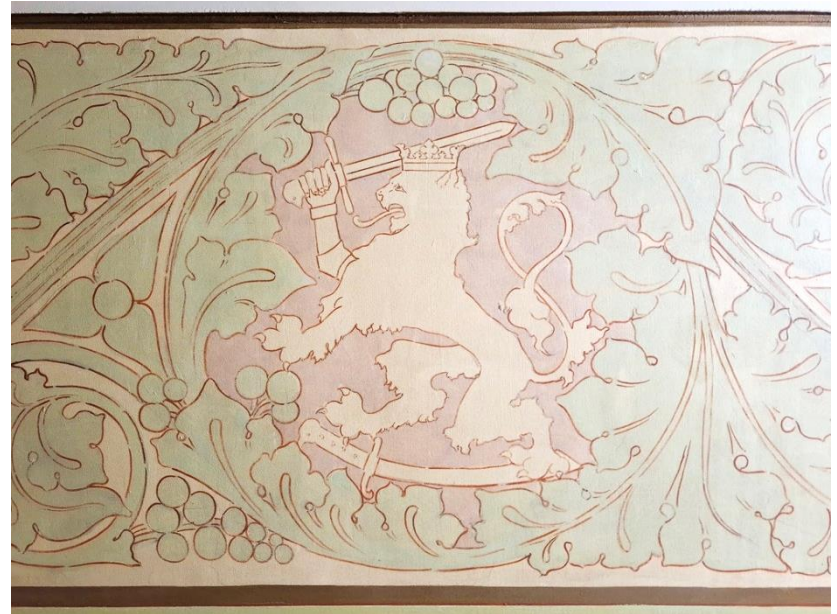
Friisin maalipinta oli krakeloitunut eri kokoisina alueina, ja ne olivat osittain irti pohjastaan. Irtoama oli voimakkainta ikkunoiden läheisyydessä. Liima imeytyi hyvin irtoamien alle ja kiinnitys oli sujuvaa, vaikkakin maalipinta oli koostumukseltaan kovaa ja muotoonsa vääntynyttä. Kiinnityksessä pintaa jouduttiin lämmittämään verrattain pitkään.

Friisin konttuurien eli rajausviivojen maalin sidoskyky oli heikko tai heikentynyt. Kiinnityksessä käytettyä liimaa poistettaessa konttuurien maali irtosi helposti ja puutealueita jouduttiin retusoimaan. Friisi kuivapuhdistettiin pölystä vuohenkarvasiveltimellä ja pölynimurilla.

*Kuva 5 valmis friisi.*

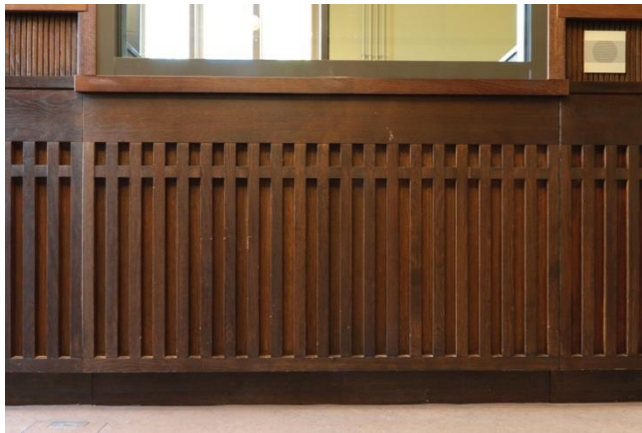
Tiskin etuosan puisten rimojen reunoissa havaittiin pari irtosälettä, jotka liimattiin Titebond Hide glue nahkaliimalla. Kolhut retusoiitiin Liberonin tammen sävyisellä korjauskynällä. Pinnat pyyhittiin irtopölystä mikrokuituliinalla ja rimojen päältä lisäksi vanupuikolla.

*Tiskin kolhut ennen retusointia.*

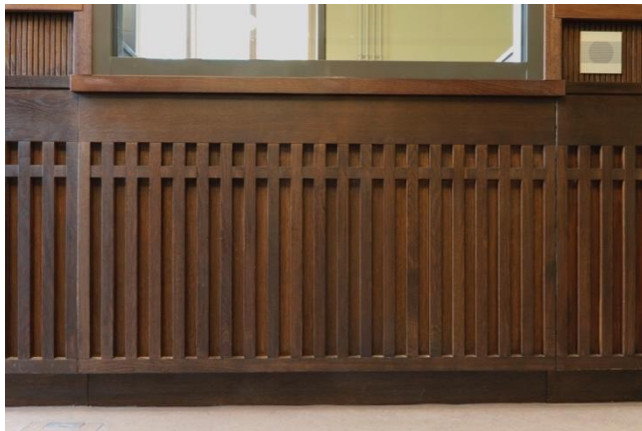
*Tiskin kolhut retusoinnin jälkeen.*

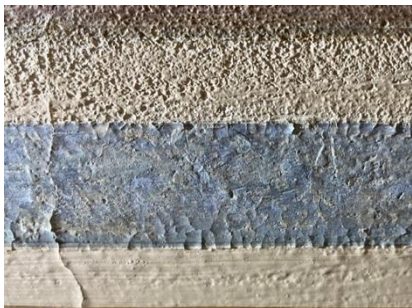
Liimamaalipinnoilla oli paikoitellen havaittavissa epämääräistä kiiltoa. Koristeissa oli pientä maali-irtoamaa, etenkin ikkuna- ja ovipäätyjä lähinnä olevilla pinnoilla sekä sinisessä koristeviivassa koko viivan matkalta.

Kuva 3a. Maali-irtoamaa sinisessä koristeviivassa ennen maalinkiinnitystä.

Liimamaalipinnat puhdistettiin vuohenkarvasiveltimellä ja imurilla. Irtoavan maalin kiinnittämiseen käytettiin Aquazol 200 -liimaa 10 % liuoksena alkoholiin (Sinol) liuotettuna. Irtoava maali kiinnittyi hyvin, mutta liima tummensi hieman liimamaalipintaa. Tummentumia retusoititiin PanPastel-liiduilla tai PanPastel-liidun ja 5 %:sen, alkoholiin laimennetun Aquazol 200 -liiman seoksella.

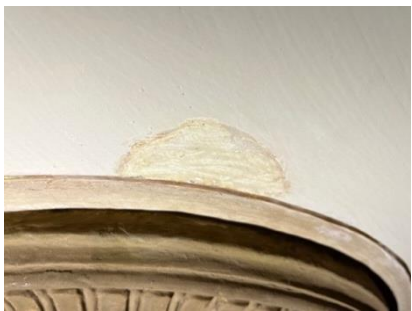
Kuva 5a. Rosetin reunassa häiritsevästi erottuva värjäymä.

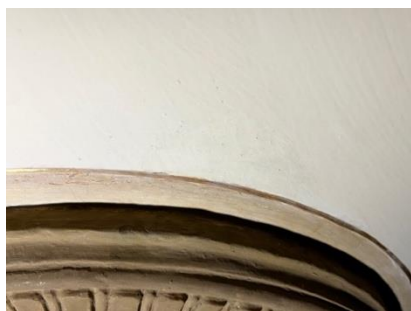
Kuva 5b. Värjäymä retusoitu PanPastel-liiduilla.

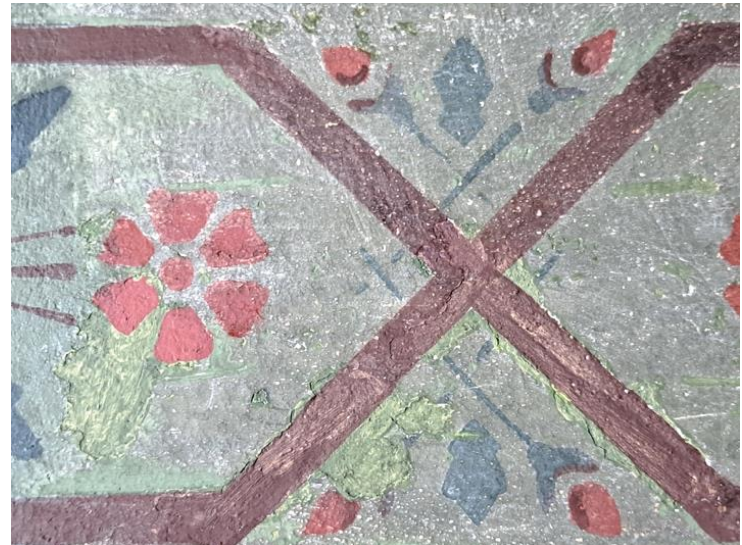
Kuva 3a. Koristealueella irtoavaa maalia ja vanhoja retusointeja. Retusoinnit ovat syvänteissä eli vanha maalikerros puuttuu, eikä puutosaluetta ole tasattu ympäröivän pinnan tasoon.

Kuva 3b. Koristealue maalinkiinnityksen jälkeen. Sävyeroina erottuviin vanhoihin retusointeihin ei puututtu.

Maalinkiinnityksestä aiheutuneita tummentumia ja maalinpuutoskohtia retusoiitiin Aquazol 200 5 % Sinolissa + PanPastel-jauheella tai pelkillä PanPastelleilla. Reunakoristeiden tummat viivat retusoiitiin Aquazol 200 5 % Sinolissa + Caput Mortum pigmentillä.

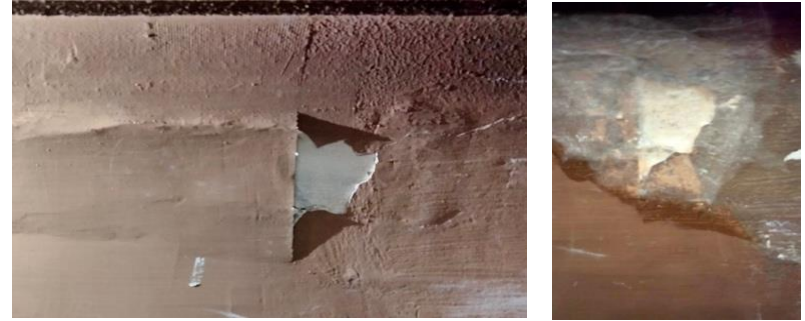
Kuva 5b. Pohjastaan irronnut ja repeytynyt pintavahvistuskangas (vasen kuva). Repeämä liimattuna ja tuettuna japaninpaperilla (kuva oikealla).

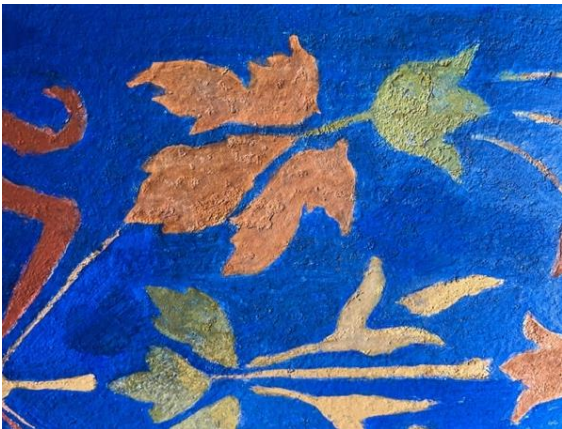
Kuva 3b. Koristemaalaus maalinkiinnityksen jälkeen.

Koko katto kuivapuhdistettiin kauttaaltaan vuohenkarvasiveltimellä ja imurilla. Alkuperäisillä koristemaalatuilla pinnoilla oli hieman irtavaa maalia, joka kiinnitettiin Aquazol 200 (5 % alkoholi) -liimalla. Liima tummensi hieman alkuperäistä liimamaalipintaa. Tummentumia retusoiitiin kevyesti PanPastell-liiduilla.

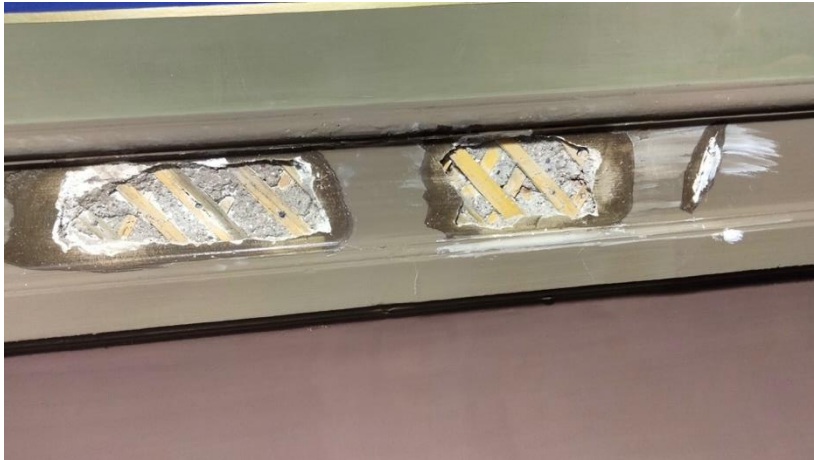
Profiililistoista poistettiin irtoava aines. Paikoin irtosi vain ohuet maalikerrokset, mutta erityisesti tilan pitkien seinustojen sivuilla, katon puoleisen listan tasaisella pinnalla, vanhaa rappausta irtosi paksusti paljastaen tikkurappauksen.

Kuva 6. Katon puoleisen profiililistan tasaiselta alueelta irtonaisen aineksen poiston yhteydessä tuli esille tikutus.

Kittialueet pohjustettiin Otex-tartuntapohjamaalilla. Vaurioiden laajuuden vuoksi kiinnitettiin koko listan tasaiselle alueelle lasikuitukangas. Kankaan kiinnitys toteutettiin Otexilla. Pintavahvistuskangas kitattiin kertaalleen yli LF hienotasoitteella ja pohjamaalattiin ruskeaksi sävytetyllä Otexilla.

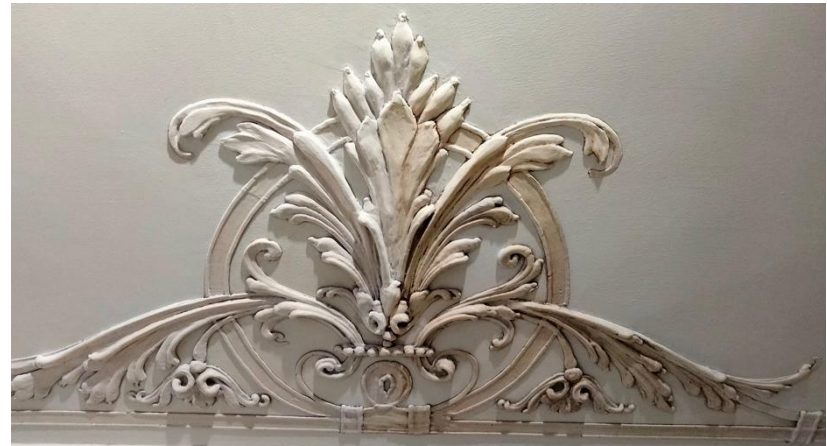
Kuva 1. Kuvassa koristeen oikea puoli on vanhempaa patinointia. Koristeiden vasen puoli on vaalennettu.

Kipsipursotekoristeiden tummaa ja epätasaista patinointia tasattiin ja vaalennettiin PanPastel -liiduilla (titanium white ja raw umbra tint).

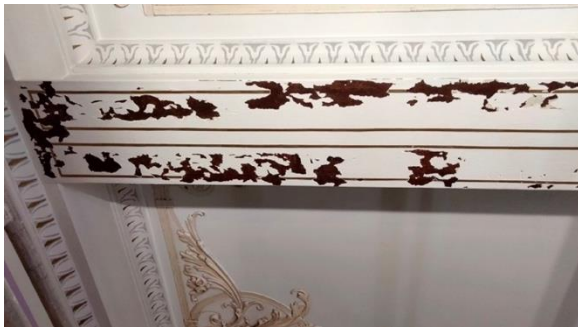
Kuva 3. kuvassa palkin alapinnasta irtoava aines poistettu.

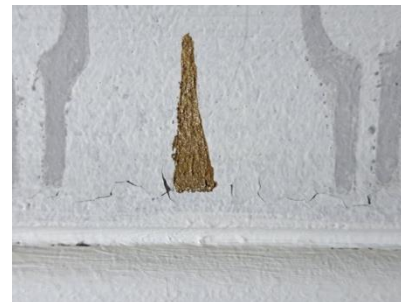
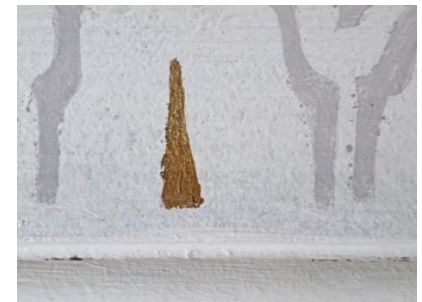
Palkin yläreunan ja seinän kapeissa listoissa on sabloonoilla ja öljymaaleilla toteutetut ornamentit. Ornamenteissa oli vain kolme pientä aluetta irtoavaa maalia, jotka kiinnitettiin MFK-liimalla, samoin kuin palkkien kylkien muutamat maali-irtoamat. Kiinnitettävä maalikerros oli ohut ja joustava. Palkkeja on korjattu aikaisemminkin, ja korjauskohdissa kiinnitettävät kerrokset olivat paksumpia tasoitekerroksen vuoksi. Tasoite pehmeni kiinnityksen aikana ja painui herkästi hieman kuopalle. Palkit puhdistettiin siveltimellä ja pölynimurilla.

Kuva 5. Esimerkkikuvapari kapeiden koristeiden irtoavasta maalista. Vasemmassa kuvassa tilanne ennen kiinnitystä ja oikeassa kiinnityksen jälkeen.

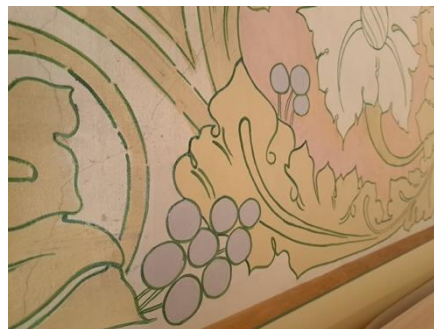
Kuva 8. Kuvan keskellä 1990-luvun peruskorjauksessa uudelleen maalattu keltainen lehti ja rypäleterttu.

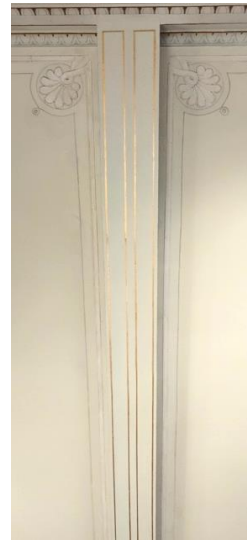
Kuva 5d. Valmis alapinta.

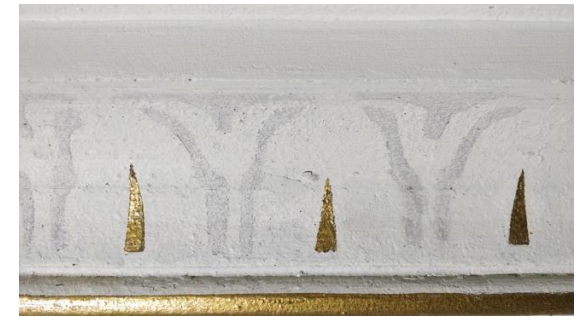
Kuva 6b. Ornamentti kiinnitetty ja retusoitu. Kiinnityksessä liimana oli MFK.

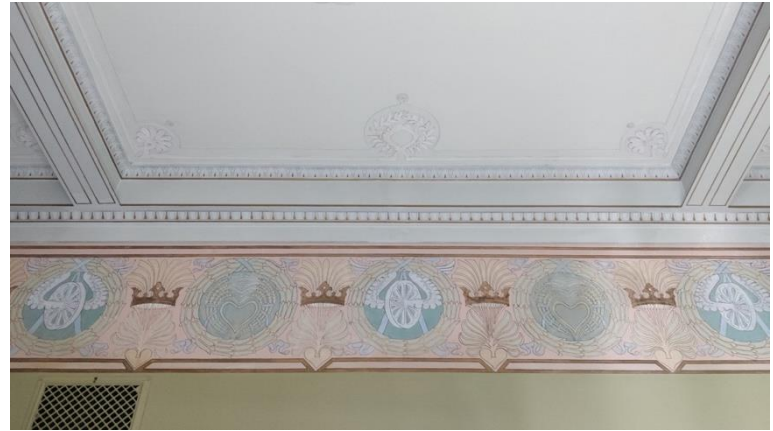
Kuva 8. Kuva valmiista friisistä.

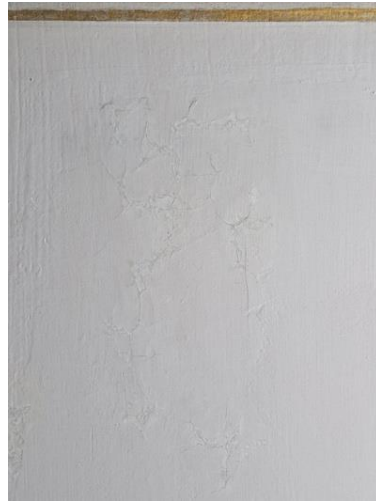
Kuva 4b. Vaaleansinisen keskikaton maali-irtoamat kiinnitettynä ja retusoituna.

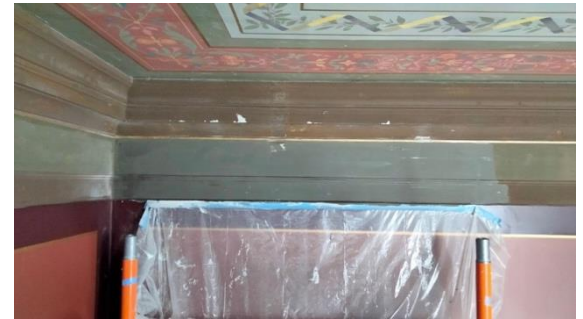
Pohjoisseinän yläosan palkistoon, oven vasemmalle puolelle, oli tehty iso laastipaikkaus, jonka kipsitäytöstä vastasi pääurakoitsija. Nykyisen pinnan taso saavutettiin Alltekin LG- ja LF-tasotteella. Tasoitettu alue pohjustettiin Otex-pohjamaalilla ja alueelle valmistettiin liimamaali, sideaineena metyyliiselluloosaliisteri. Uuden ja vanhan liimamaalin rajakohtia häivytettiin retusoiden PanPastel-liiduilla.

Kuva 6a. Laastipaikkausalue on kitattu muun pinnan tasoon ja pohjamaalattu sävytetyllä Otexilla.

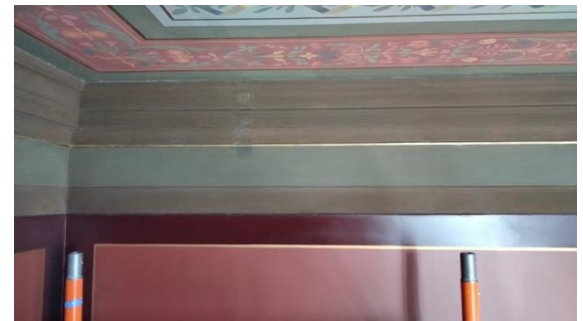
Kuva 6b. Pohjamaalin päälle maalattiin pinnat metyyliiselluloosaliisteristä valmistetulla liimamaalilla. Uuden ja vanhan maalin rajapinta häivytettiin PanPastel-liiduilla.

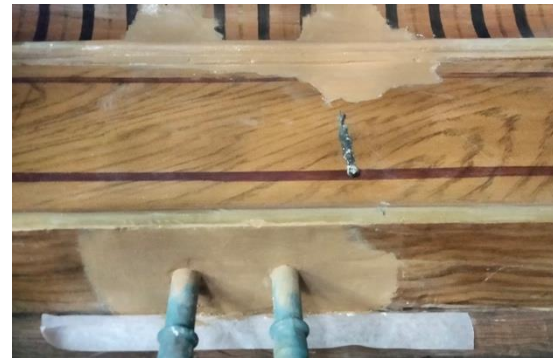
Kuva 1a. Esimerkkikuvat patteriputkien läpivientien retusoinneista. Kuvassa vaurioalue pohjamaalissa.

Läpivientien reiät täytettiin laastilla pääurakoitsijan toimesta. Pinnat tasoitettiin LG- ja LF- tasoitteilla, jonka jälkeen alueet pohjamaalattiin tartuntapohjamaalilla (Otex). Retusointi tehtiin liimamaalilla vanhan pinnan mukaisesti, liimamaalin sideaineena metyyliiselluloosaliisteri.

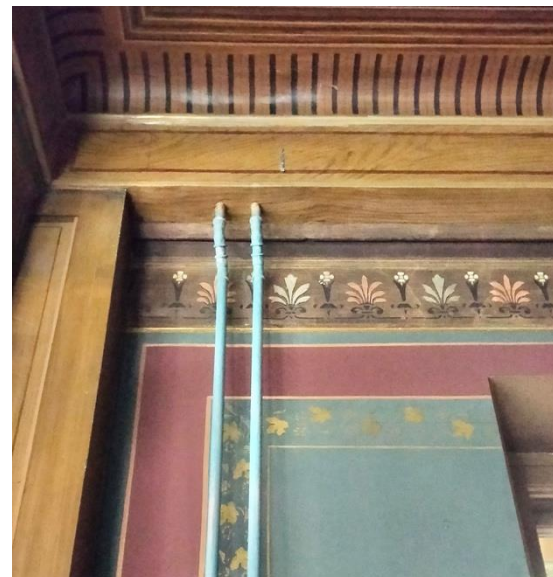
Kuva 1b. Yläkuvan alue retusoituna.

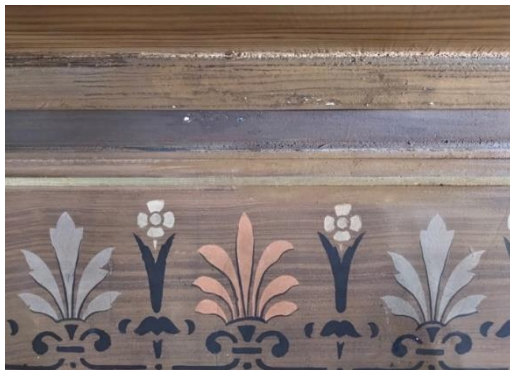
Kuva 2b. Irtoamat kiinnitetty.

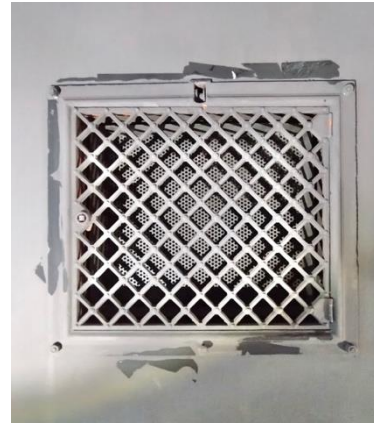
Työmaan aikana seinissä olevien ilmanvaihtokanavien ritilät suojattiin muovilla, joka kiinnitettiin hauraaseen ja pölyntyneeseen liimamaaliin vahvalla teipillä. Väärin suojattuja ritilöitä oli pohjoisseinällä 4kpl ja länsiseinällä 2kpl.

Kuva 5a. Liimamaalin pinnalla tummat jäljet ovat teipin liimajäämiä. Kuva ennen toimenpiteitä.

Seinissä jäljellä olevat teipit poistettiin varoen, jotta liimamaalipinta ei vaurioituisi enempää. Koholla oleva, tahmea liimakerros poistettiin mekaanisesti skalpellin avulla, ja jäljelle jäänyt liima sekä liiman aiheuttamat rasvatahrat puhdistettiin alkoholilla. Puhdistus ulottui retusoitavilla alueilla pohjamaaliin saakka ja alueet eristettiin varmuuden vuoksi sellakalla. Vaurioituneet alueet retusoitettiin sävytetyllä liimamaalilla, jonka sideaineena metyyliiselluloosaliisteri.

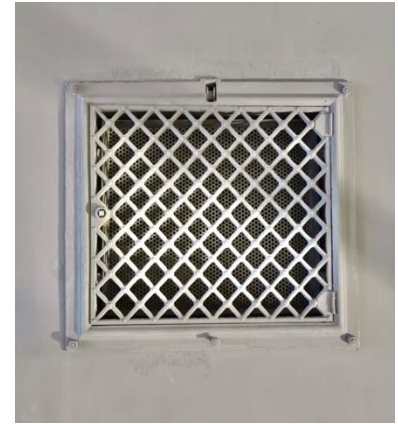
Kuva 5b. Viereinen kuva retusoinnin jälkeen. Retusointia varten valmistettiin liimamaali.

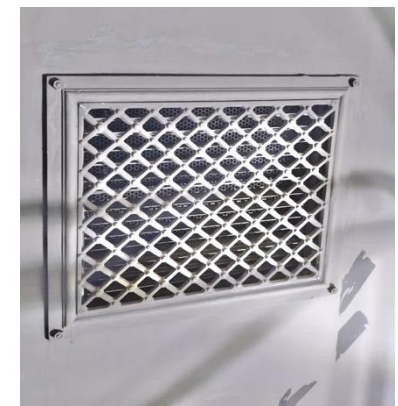
Kuva 6b. Ritilän yläreunan tummat jäljet retusoitu piiloon. Oikealla puolella jäljet retusoidaan.

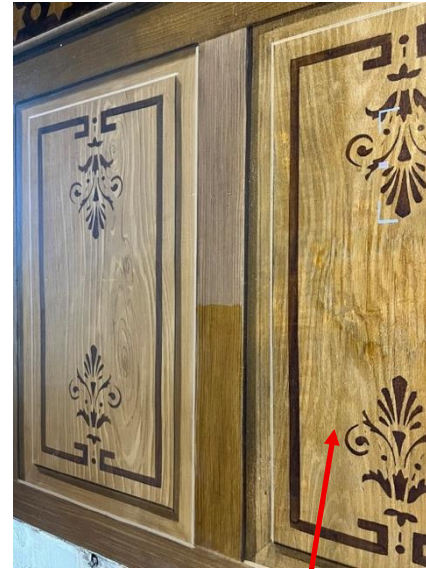
*Kuva 7a. Kiillontasaustesti. Pystykehys öljytty puoleen väliin asti. Kuva otettu heti öljytessä, joten öljytty kohta on vielä märkä. Öljy selkeästi kirkastuttu ja syvensi sävyä, tulos pysyi samana öljyn kuivuttua.*

Edellisen peruskorjauksen aikaisille, länsiseinällä sijaitseville, mattapintaisille paikkamaalaukskohdille tehtiin kiillontasaustesti levittämällä pinnalle balsamitärpätillä laimennettua vernissaa ohuesti kuitukankaalla hieroen (tärpättä ~ 10 %).

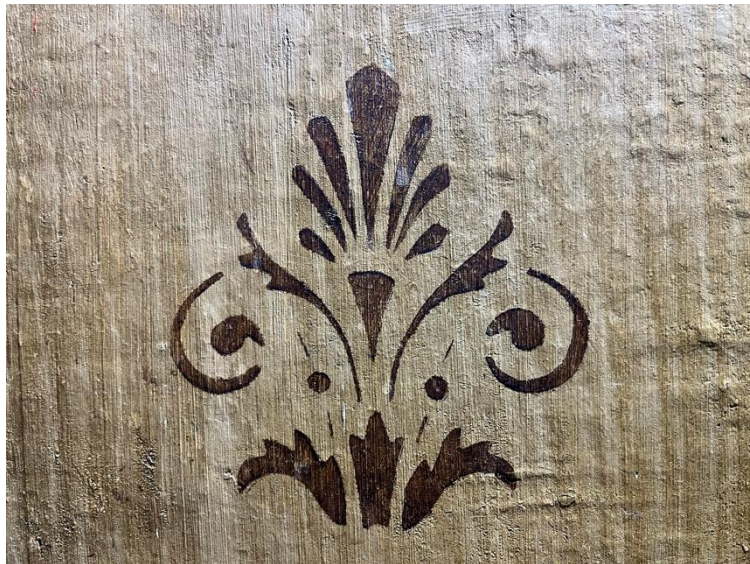
*Kuva 8b. Irtoamat kiinnitetty. Kiinnittäminen oli helppoa ja pinnasta tuli siisti.*

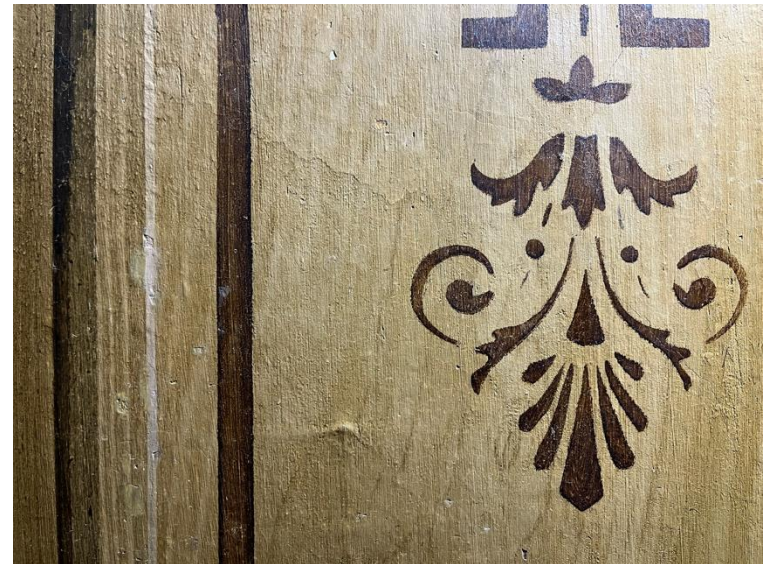
*Kuva 9b. Maali-irtoamat kiinnitetty.*

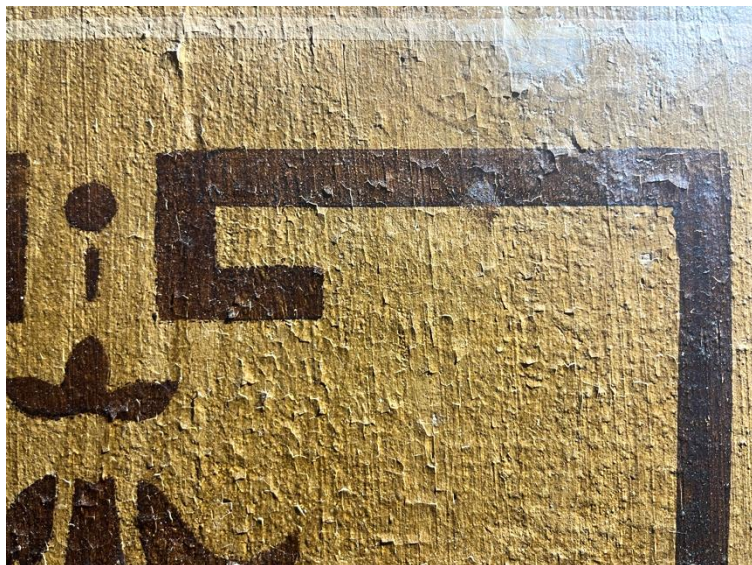
Kuva 10a. Matalaa ja pientä irtoamaa.

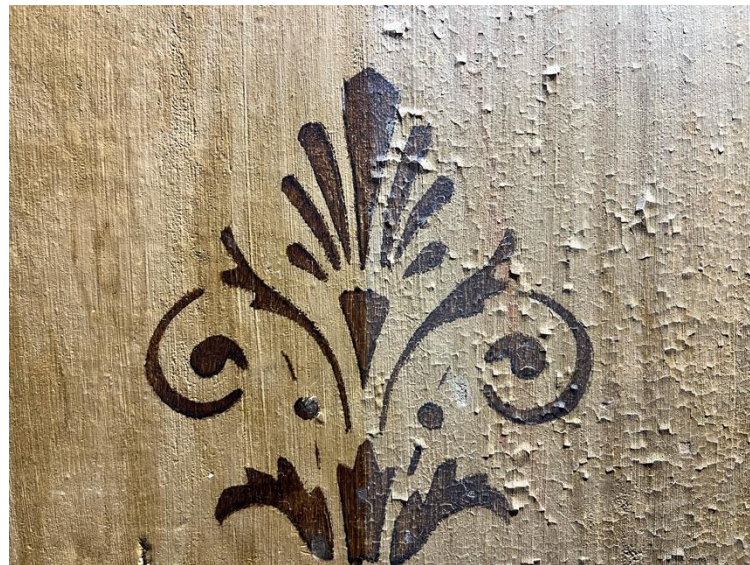
Kuva 11. Kuvan vasen puoli kiinnitetty ja puhdistettu. Kuvan oikea puoli ennen toimenpiteitä.

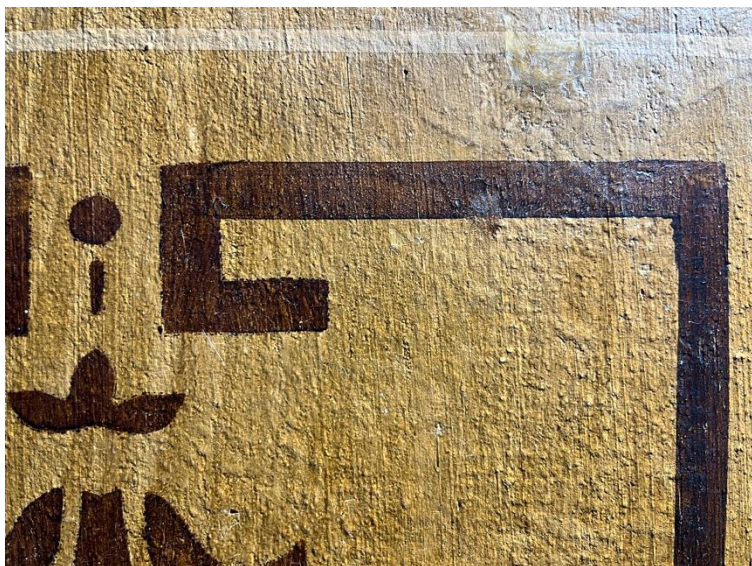
Kuva 10b. Irtoava maali kiinnitetty MFK-liimalla.

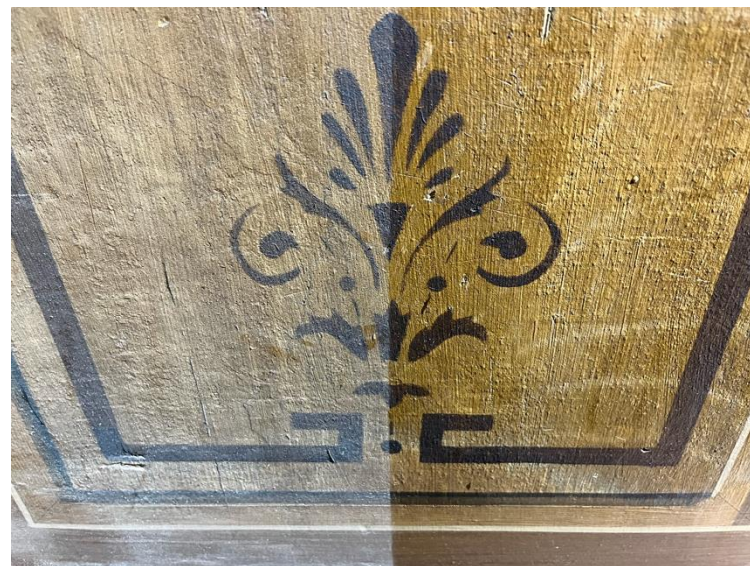
Kuva 12. Kuvan oikea puoli puhdistettu ja vasen puhdistamatta.

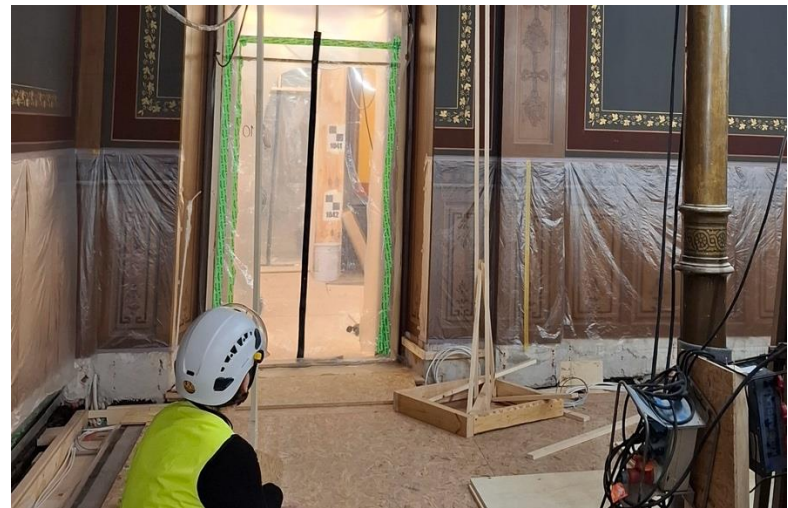
Työmaa-aikainen yleiskuva. Alapaneelit suojattiin konservointitöiden päätteeksi, jotta välttyttiin pölyntymiseltä.

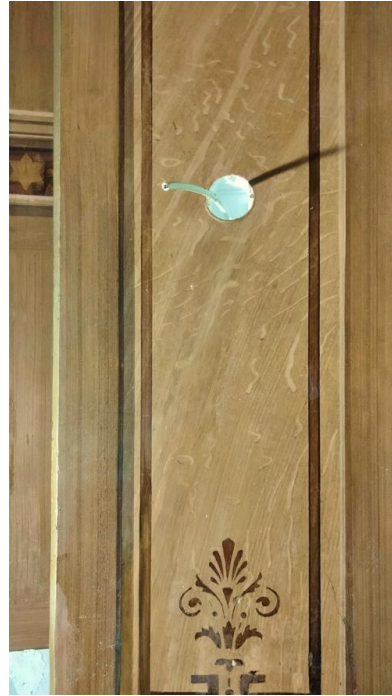
*Kuva 17b. Smyygin roilon retusoinnit valmiina.*

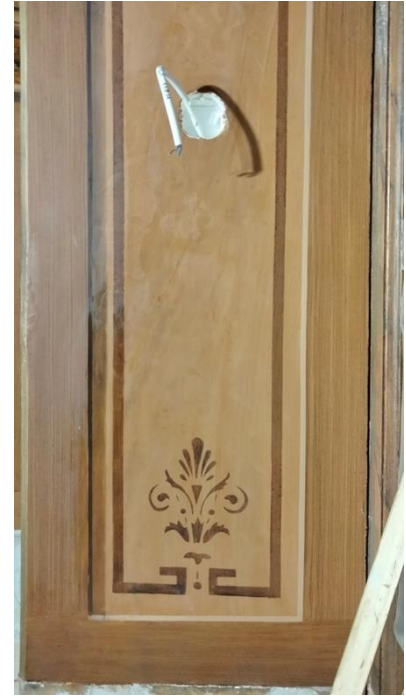
*Kuva 18b. Roilon retusointi valmis.*

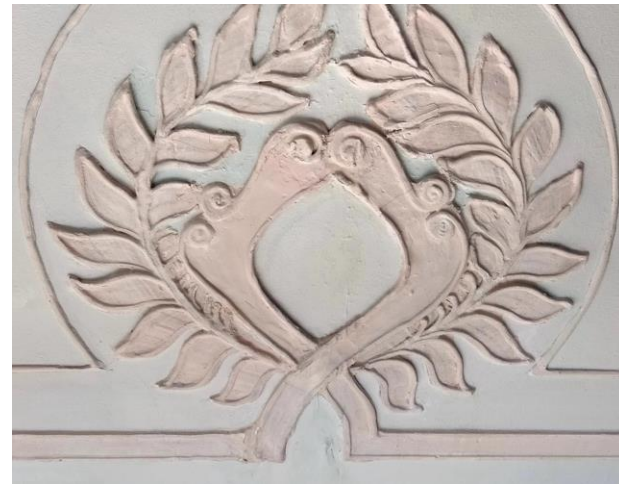
Kuva 4c. Koriste valmiina.

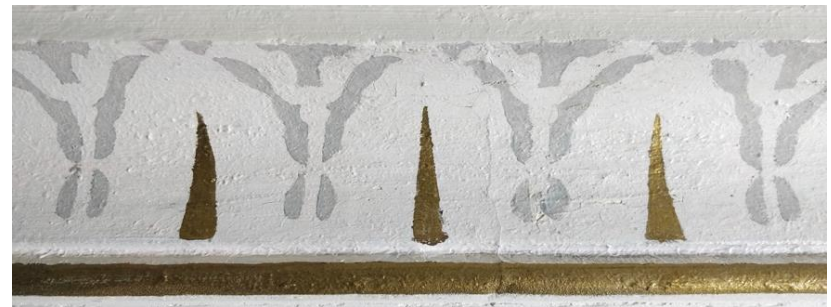
Kuva 6b. Edellisen kuvan irtoava maali kiinnitettynä.

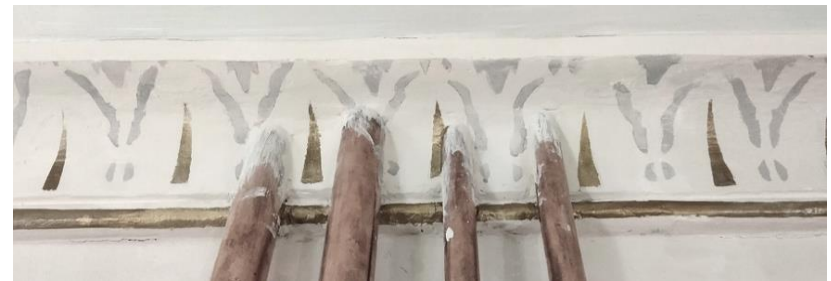
Kuva 7. Uusien patteriputkien läpiviennit retusoitiin listan vanhan pinnan mukaisesti.

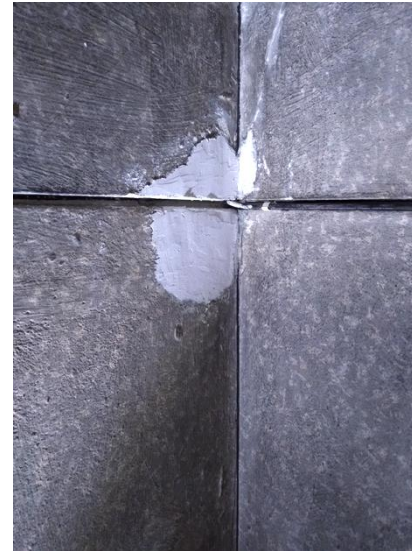
*Kulman kolhu on tasoitettu.*

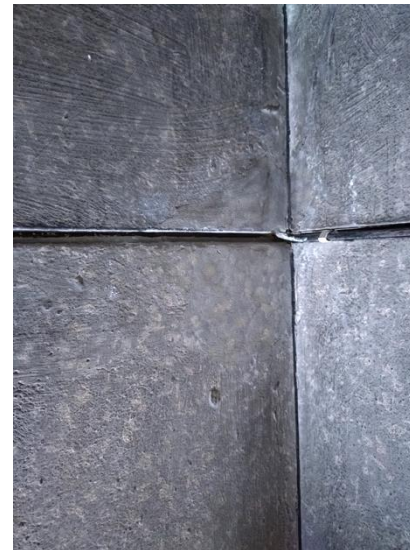
*Kulman kolhu pohjamaalattu  
sävytettyllä  
tartuntapohjamaalilla ja  
retusoitu muuhun pintaan  
sulautuvaksi  
akryylituubiväreillä.*

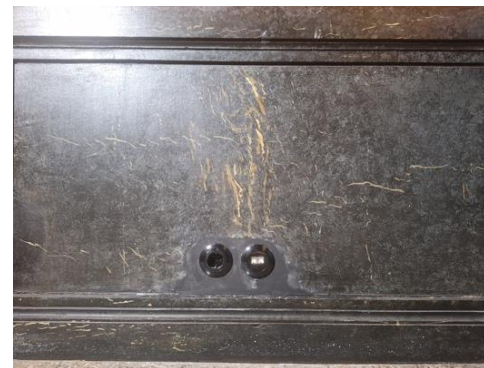
*Tasointustyöt valmiit ja alue on maalattu mustalla tartuntapohjamaalilla.*

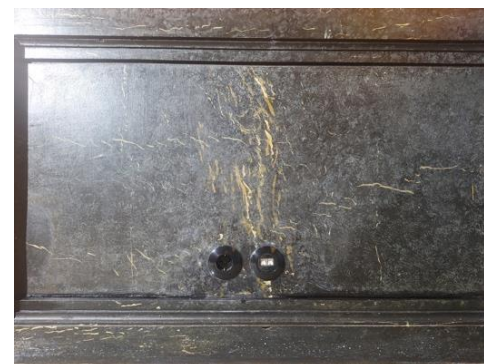
*Alue on paikkamaalattu vanhaan pintaan sopivaksi.*

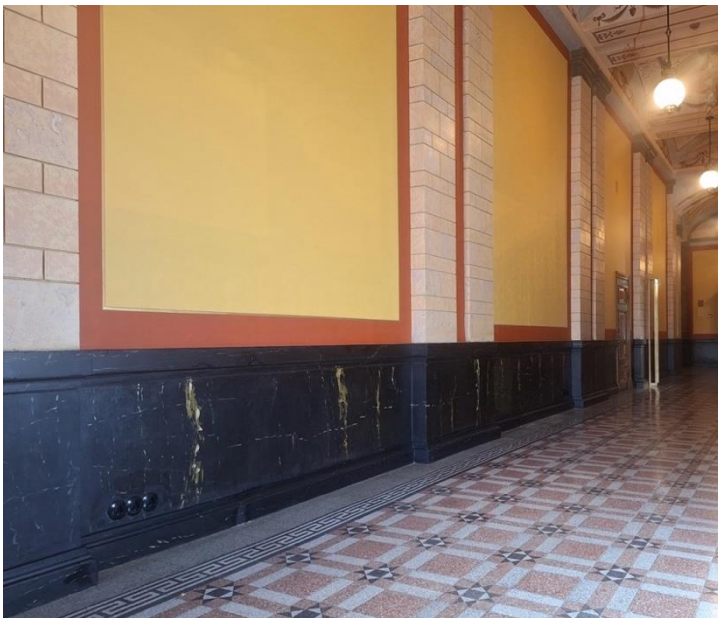
*Paneelit ja jalkalistat ovat kuvassa valmiit.*

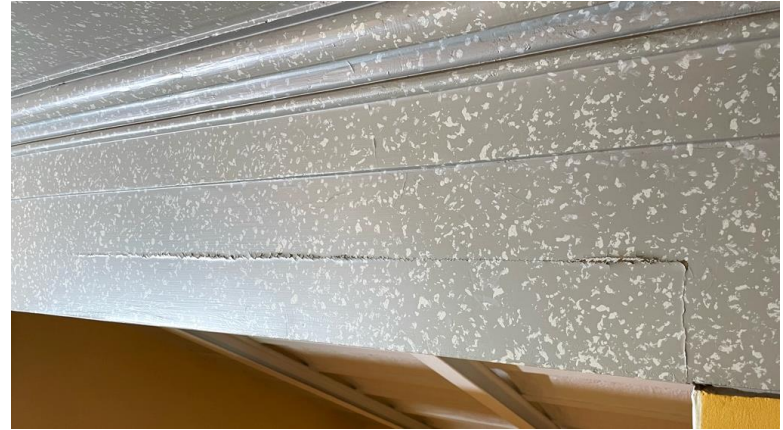
Yleisövessoihin johtavan aukon yläpuolisen palkin aulan puoleisessa pystypinnassa oli pitkä vaakahalkeama, jonka reuna-alueilla oli auennutta pintaa sekä pieniä maalipuutosalueita. Pinnat irtoilivat vaalean tasoitteen päältä.

*Esimerkkikuva palkin irtoamista.*

Halkeaman irtoilevat kielekkeet kiinnitettiin HV 498-liimalla (50 %). Kiinnitys onnistui hyvin. Halkeaman ympärille jäi lämpölusilakalla tehdystä kiinnityspainalluksesta joitakin pinnan kiillottumisalueita. Maalipuutoskohtia kitattiin Modostuc-kitillä ja retusoiitiin Futura Aqua- maalista valmistetulla retusointivärillä.

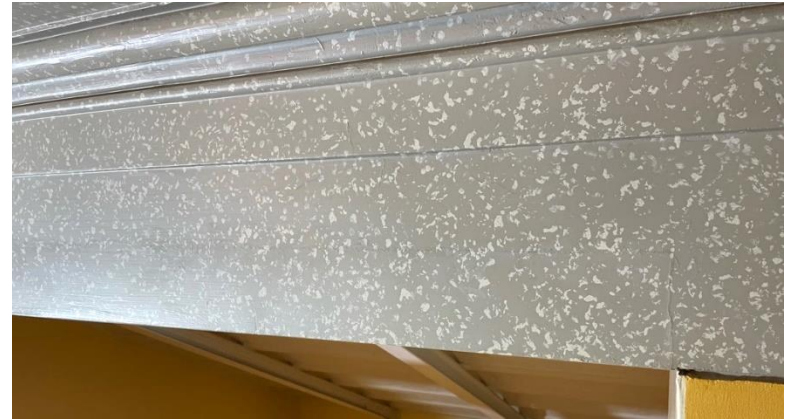
*Maali-irtoamat kiinnitetty.*

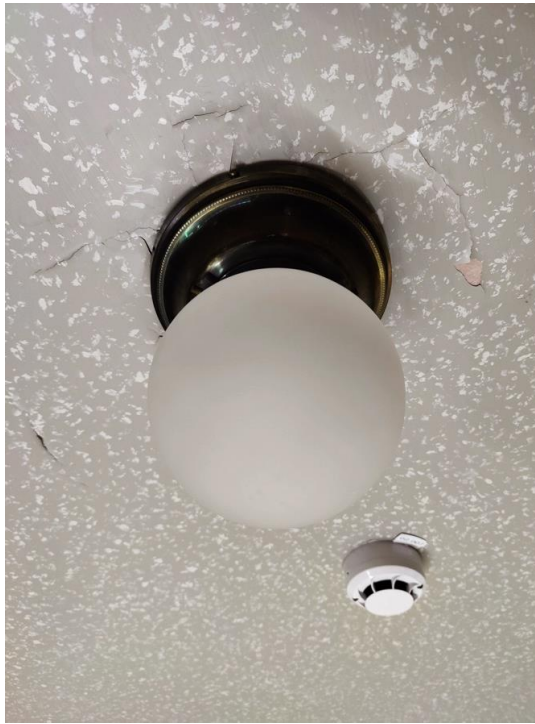
*Katon maali-irtoamat sijaitsivat lampun ympäristössä. Paikoin oli ehtinyt syntyä myös maalipuutosalueita.*

Katon irtoavat maalit poistettiin, vauriokohdat pohjamaalattiin tartuntapohjamaalilla (Otex Akva) ja tasoitettiin LF-tasoitteella ja silotettiin Snickeri A. Vaurioalueet pohjamaalattiin ja ne retusoitiin sävytetyllä Futura Aqualla.

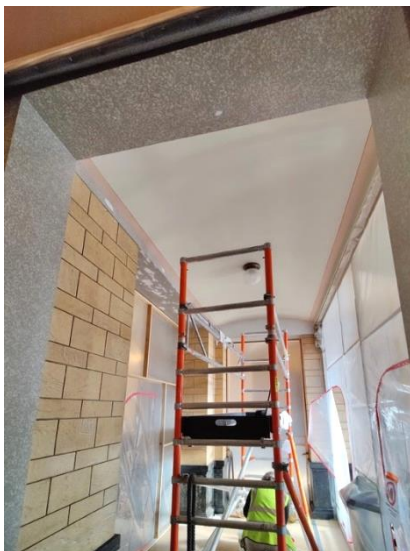
*Kunnostettava alue. Työn ajaksi alueen ympärille rakennettiin pääurakoitsijan toimesta suojakoppi, jotta pöly ei leviä ympäristöön.*

*Taustalla siintävän pohjoispuolen oviaukon yläpuolella palkki, josta kaikki irtoava aines poistettiin ja palkki maalattiin kokonaan uudelleen. Kuvassa pohjamaalattu vaalealla maalilla.*

*Vasemmalla olevan kulkuaukon palkiston irtoamat poistettiin ja vaurioalue retusoiitiin. Samoin etualalla olevan, hissien puoleisen oviaukon palkkien kohdalla.*

Pohjoispuolen päätykaari, josta irtosi melko paljon maalipintaa, tehtiin kokonaan uudelleen. Irtoava maalipinta poistettiin ja pohja maalattiin kokonaan yli liotinohenteisella tartuntapohjamaalilla (Otex). Pohja tasoitettiin yli LF-tasoitteella ja pinta silotettiin Snickeri A-silotteella. Alue välimaalattiin vesiohenteisella tartuntapohjamaalilla. Pintamaalaus tehtiin sävytetyllä Futura Aqualla, jonka päälle tehtiin töpötyskuvio vaalealla Futura Aqualla ja luonnonsienellä.

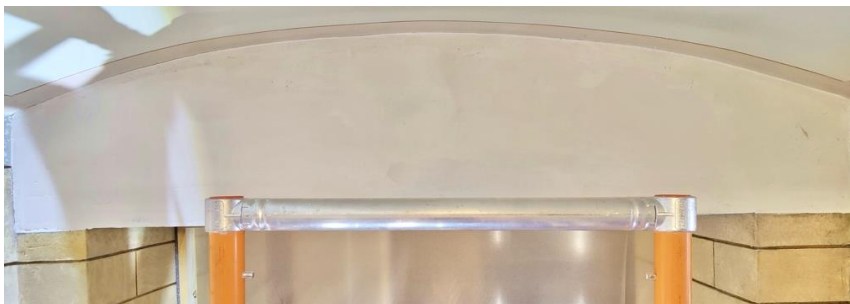
*Palkin sivu on pohjamaalissa.*

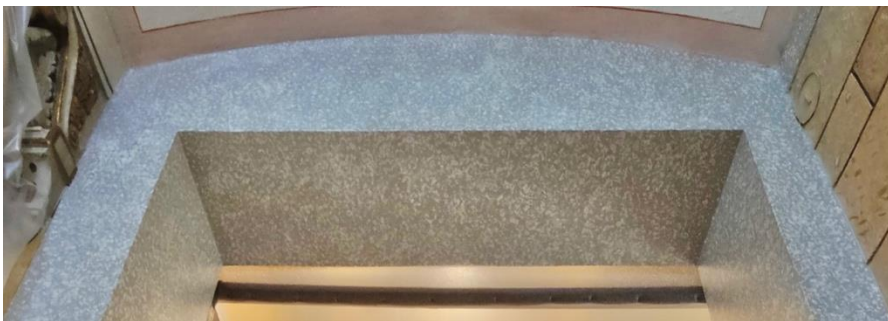
*Retusoinnit valmiina.*

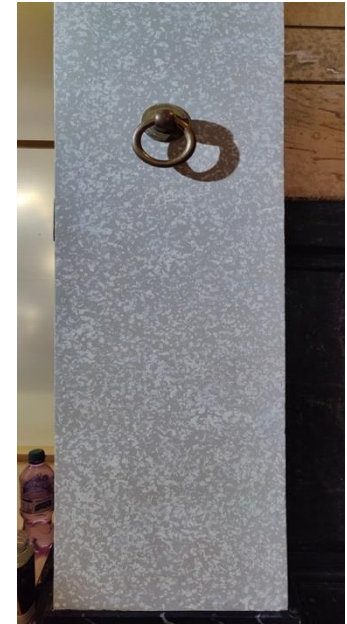
*Kuva ylhäällä oikealla:  
Pintamaalin päälle lisätty  
vaalea töpötysväri.*

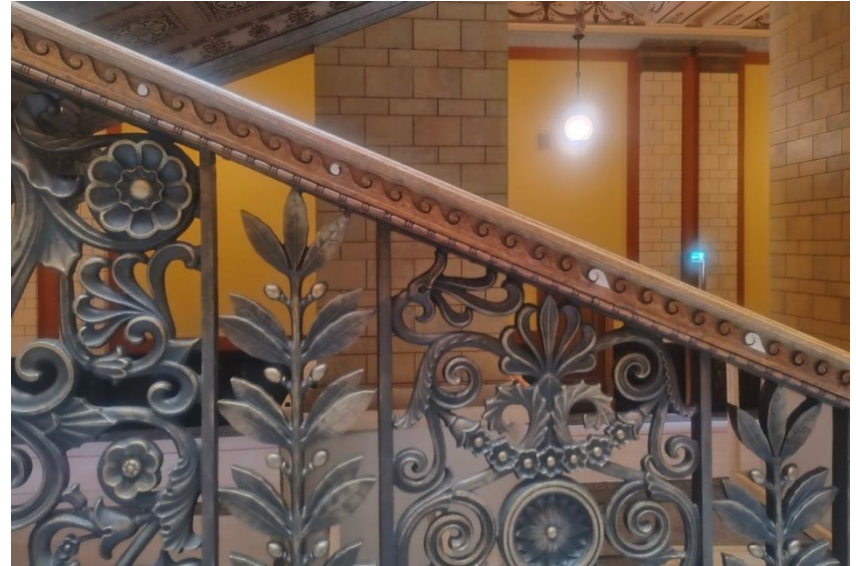
*Käsijohteen puukorjauksia ennen pintakäsittelyä.*

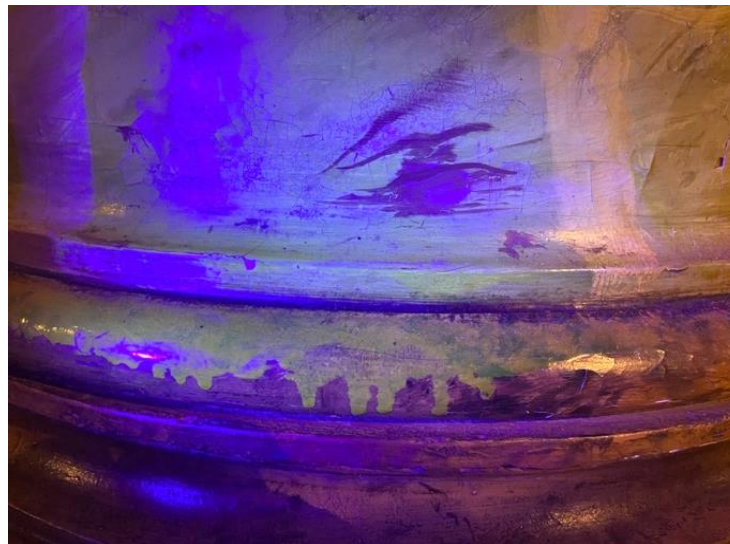
Kuva 1. UV-valo paljastaa pylvään varren vanhan retusoinnin tummana tahrana ja lakkakerrokset kellertävinä kerroksina. Pylväs 116-6eL.

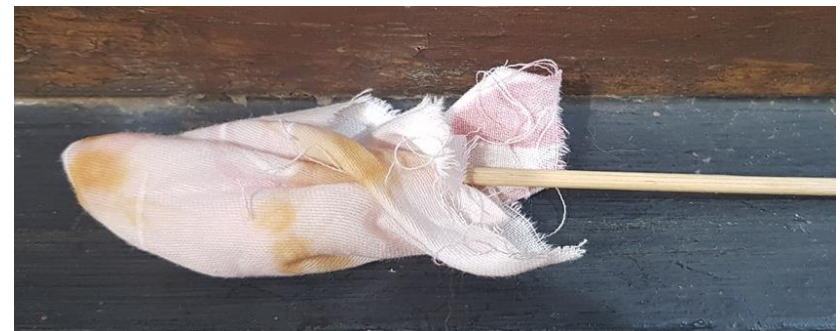
Pumpuli-puuvillatollo sellakkapinnan pyyhinnän jälkeen. Sellakka tarttui puuvillakankaaseen ja kangasta vaihdettiin pyyhinnän yhteydessä.

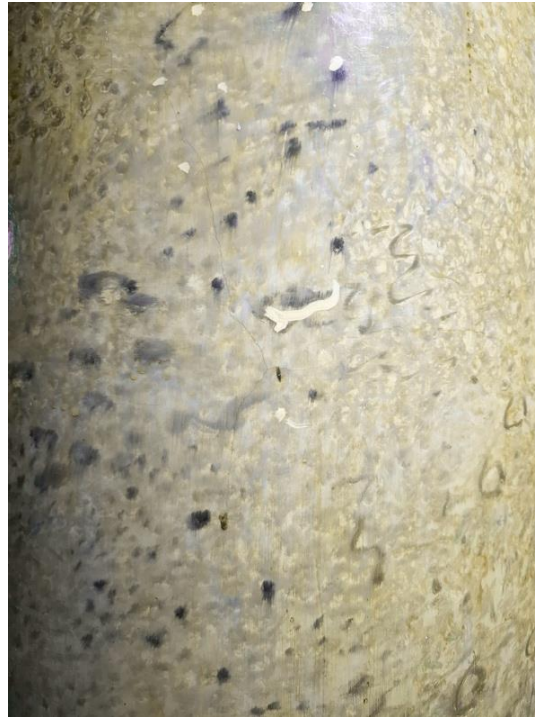
Kuva 7b. Kuva sellakan ohentamisen jälkeen. Valuma-alueilla sellakan ohentaminen aloitettiin pienellä puhdistustollolla paksuimman valumakertymän päältä, siirtyen sellakan ohentamisen edetessä ohuemmille alueille.

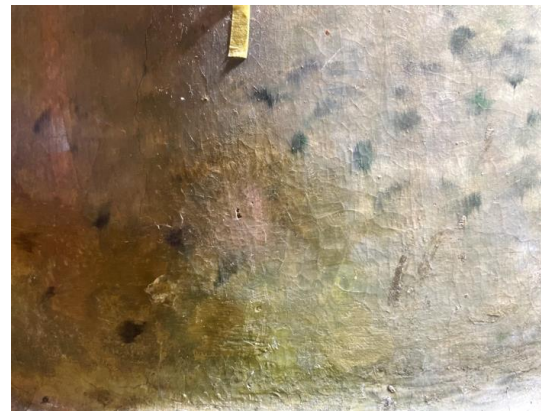
Kuva 9b. Irtoava maali kiinnitetty.

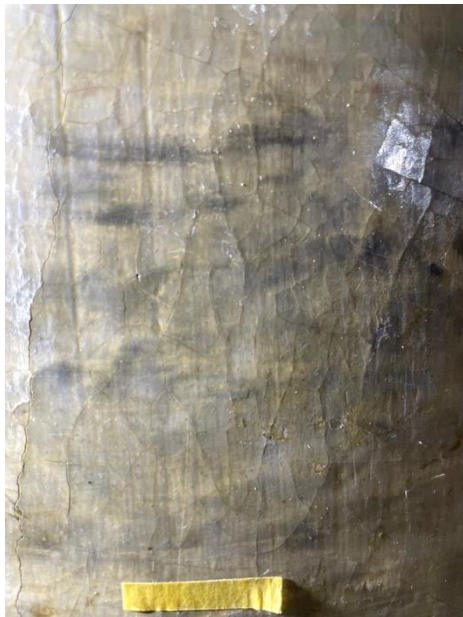
*Kuva 10b. Paksut maalikerrokset vaativat pitkän lämmityksen kiinnityksen yhteydessä, jotta maalikerrokset kiinnittyisivät alustaansa.*

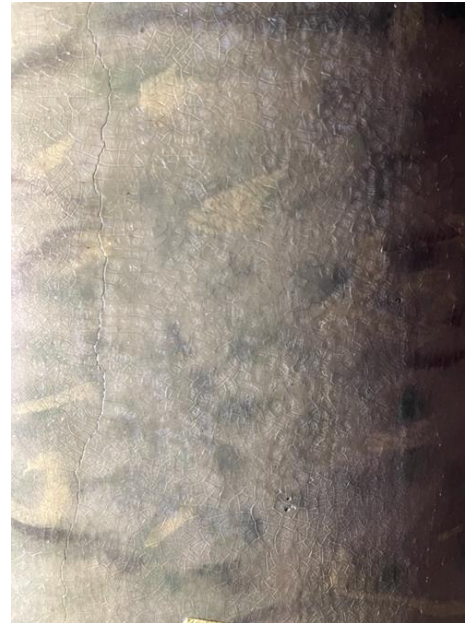
*Kuva 12c. Härmä vähentyi kiinnitystyön edetessä, mutta ei kadonnut kokonaan.*

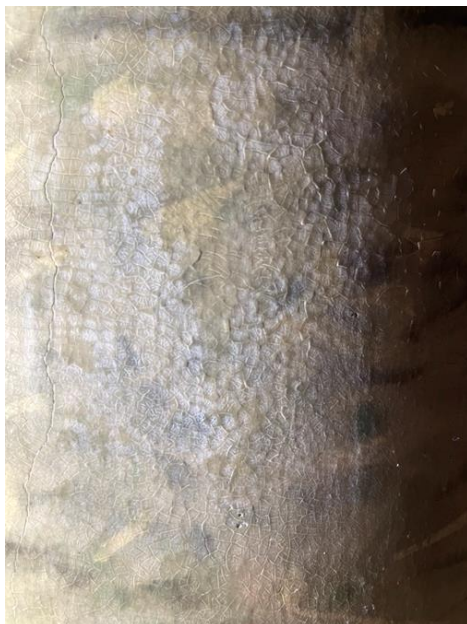
*Kuva 12b. Kiinnityksen yhteydessä toisin paikoin pintaan syntyi vaaleaa härmää. Härmä syntyi ilmeisesti aikaisempien kiillontasausten yhteydessä käytettyjen aineiden (vaha, vernissa tms.) reagoimisesta lämmön ja kosteuden kanssa.*

Härmä ilmaantui vain paikoitellen ja kosteuden haihtumisen yhteydessä. Härmä poistui osittain lämpölusikalla paineltaessa ja pintaa kuivattaessa. Loput härmäjäämät poistettiin pyyhkäisemällä pintaa alkoholilla.

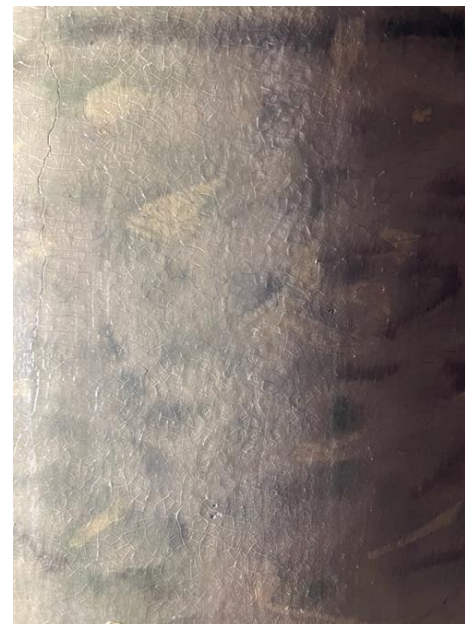
*Kuva 12d. Pintaan jäänyt härmä poistettiin kevyellä alkoholipyyhkäisyllä.*

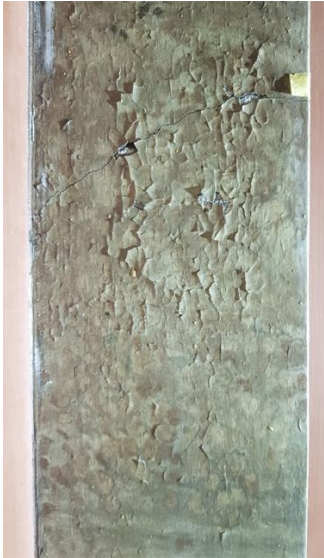
*Kuva 15a ja b.  
Kuvat ennen ja  
jälkeen  
kiinnityksen.  
Irtoamat olivat  
suuria, ohuita ja  
ulospäin  
kaareutuvia.  
Muutamasta  
kohdasta ohuet  
maalilastut olivat  
ehtineet pudota  
ennen kiinnitystä.  
Pilasteri 116-4dP.*

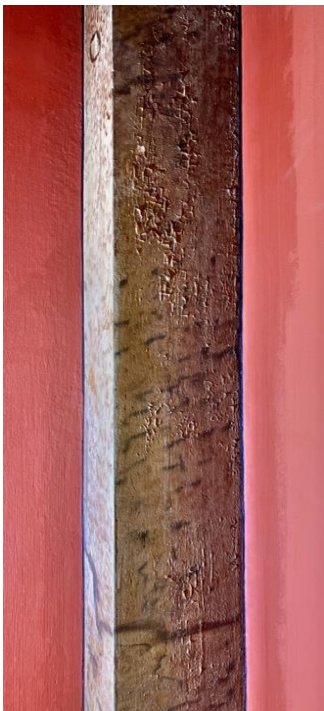
*Kuva 16 a ja b.  
Kuvat ennen ja  
jälkeen  
kiinnityksen. Tässä  
pilasterissa  
irtoamaa oli  
paljon. Pilasteri  
117-8jl.*

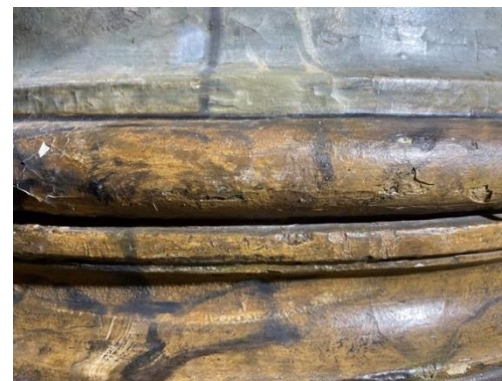
*Kuva 17b. Jalustan irtoamat  
kiinnitetty HV 498-liimalla.*
