# Säätytalon peruskorjaus 2023-2025

Sisätilojen konservointityöt:

1. kerros

## 2 Säätytalon peruskorjaus 2023–2025

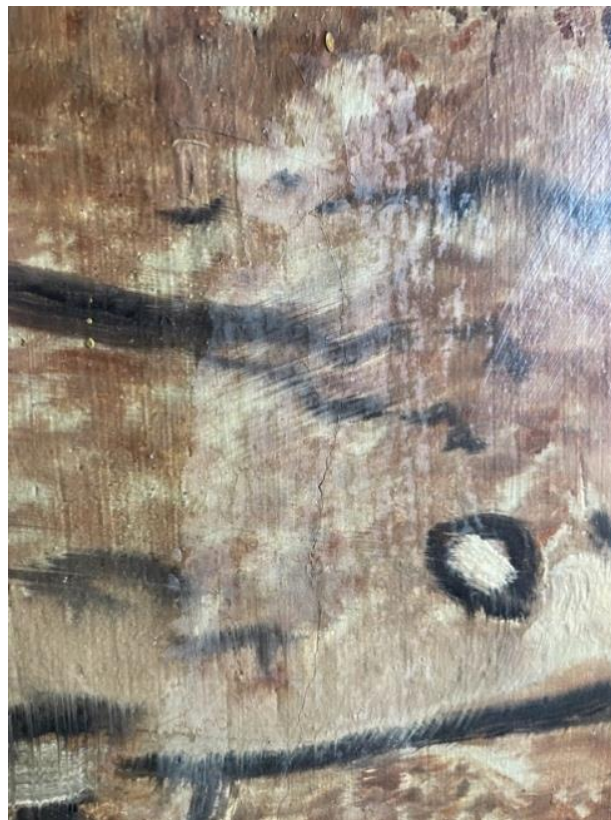
Kuva 20. Pinnalla oli havaittavissa vaaleampana erottuva melko paksu ja kiillottamaton vahakerros. Pilasteri 117-7el.

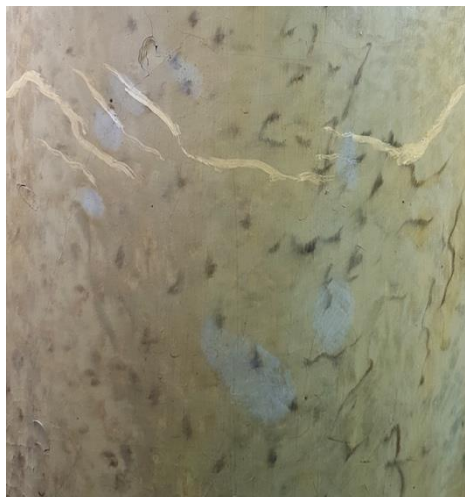
Kuva 19. Sellakassa erotettavissa selvä kämmenen jälki. Sellakan ohennuksen jälkeen ääriviivat katosivat lähes kokonaan. Pylväs 116-6hE.

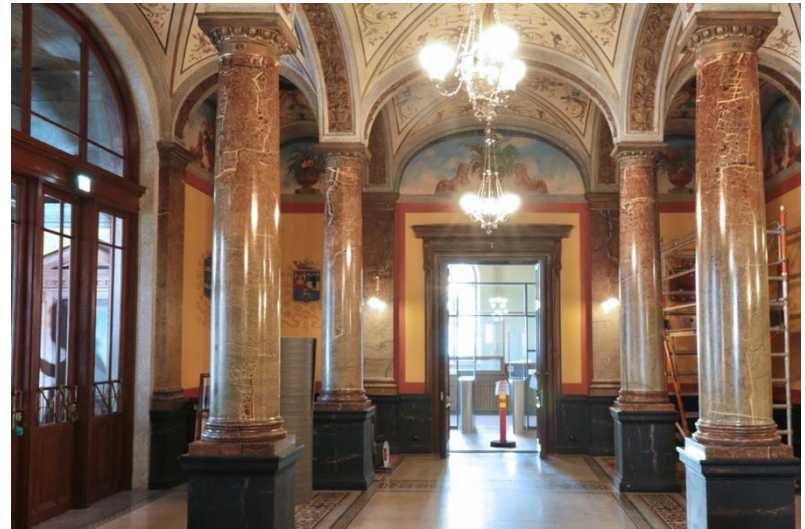
*Pylväät uuden sellakkauksen jälkeen. Kuva Laura Väisänen.*

Vestibyylin kahdeksan pylvästä lakattiin 10 % sellakalla (10 % sellakkaa, 90 % Sinolia). Lakkaus tehtiin sivellintyönä. Pylväiden pääoven puoleiset pinnat ovat olleet alttiina suuremmalle valoaltistukselle ja näillä pinnoilla krakeluuria on huomattavasti enemmän kuin pääportaikon puolella. Lakattaessa krakeloituneet pinnat imivät lakkaa enemmän ja pinta jäi näiltä osin mattapintaisemmaksi. Ehjemmillä alueilla saavutettiin toivottu kiiltoaste yhdellä lakkauskerralla. Pylväiden käsittelyä jatketaan mahdollisesti myöhemmin puleeraamalla krakeloituneimmilla pinnoilla, mutta tämän projektin yhteydessä se ei ollut aikataulullisesti mahdollista.

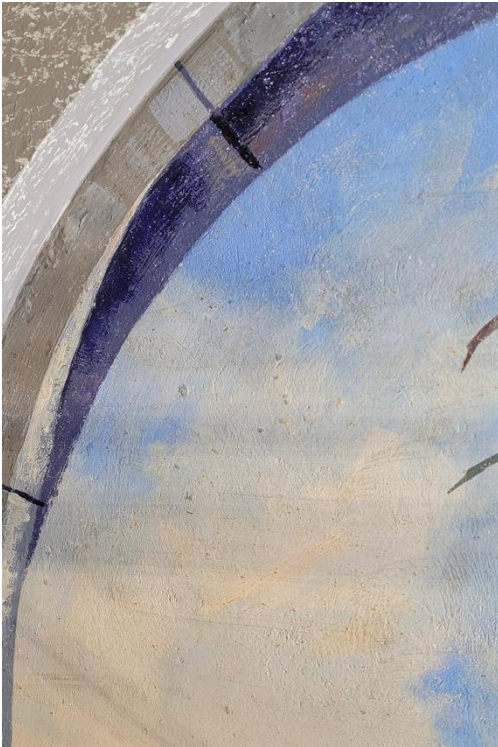
Kuva 1. Esimerkkikuva lunetin karkeasta pinnasta. Lunetti 8.

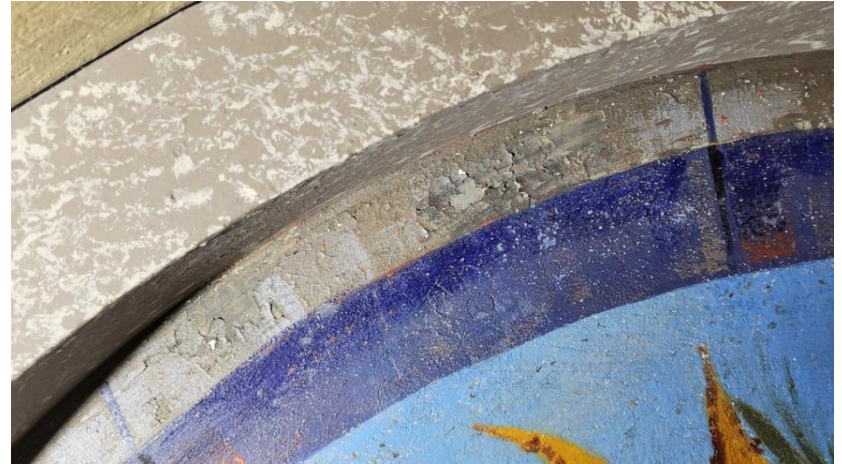
Kuva 2a. Irtoavaa maalia lunettia kiertävässä kehyslistassa. Lunetti 4.

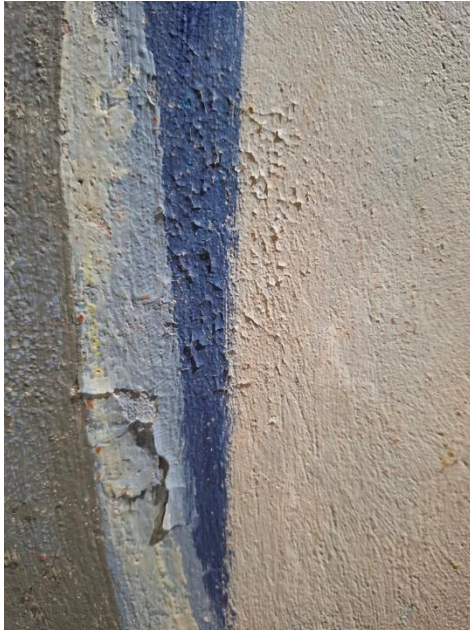
*Kuva 3a. Kuvassa pientä, hilseilevää maalia ja isompaa kielekemäistä irtoamaa. Lunetti 18.*

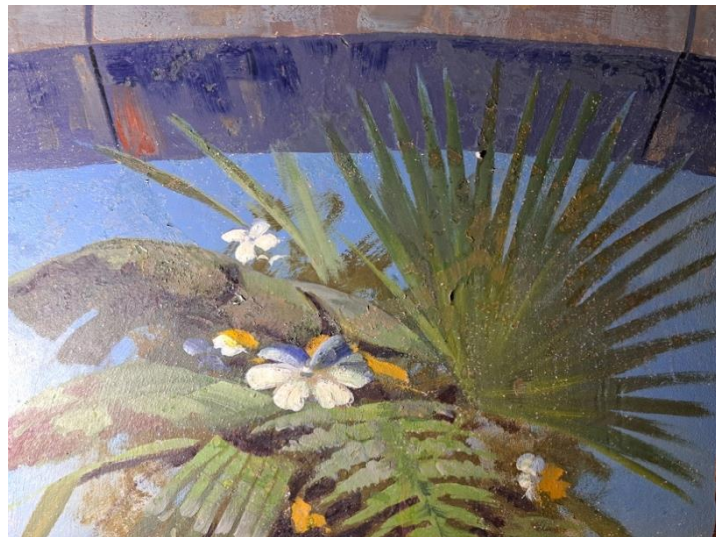
Kuva 7a. vanha retusointi hilseilee ja lunetissa on muutama isompi irtoama. Kuva-alueella on paljon pientä rypistynyttä ja pistemäistä irtoamaa. Lunetti 14.

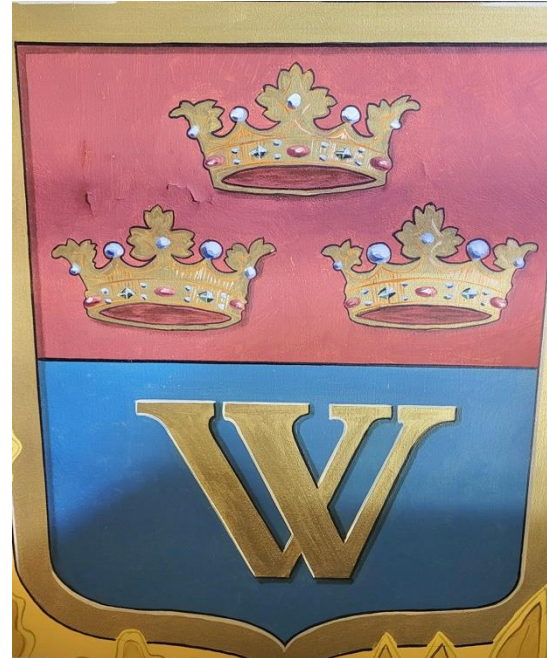
Kuva 10a. Irtoavaa maalia vaakunassa.

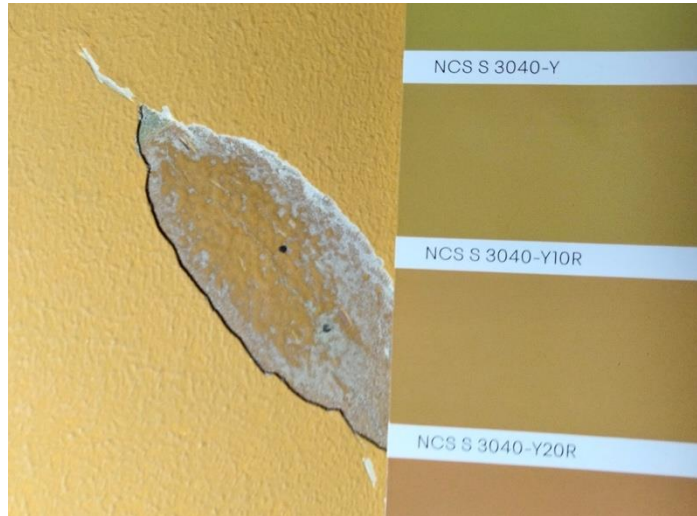
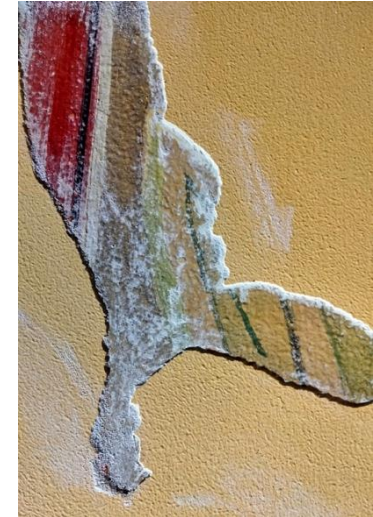
Maalaustöiden yhteydessä esiin tuli vanhempaa vaakunamaalausta. Ohessa muutama kuva fragmenteista. Vaakunamaalauksen koko tai ulkoasu ei ole tiedossa.

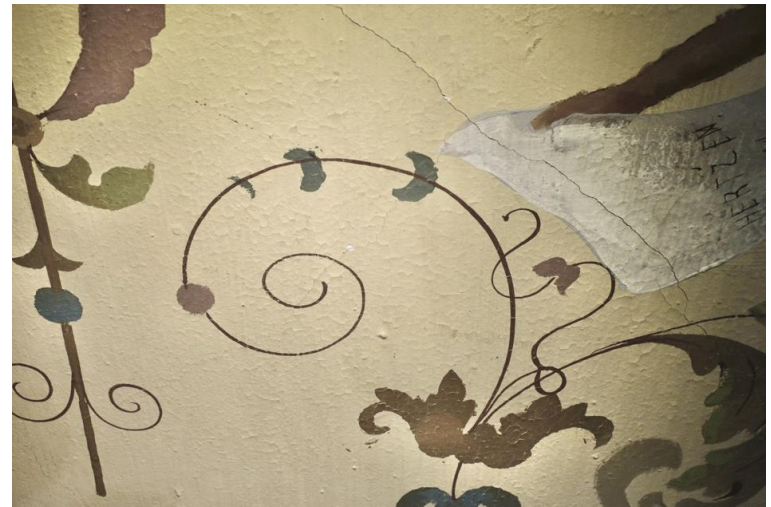
Kuva 26a. Tilassa 117 kattopinnalla oli melko laajalla alueella krakeloitunutta maalia. Liimana oli Aquazol 200 (10% IPA).

Kuva 26b. Kuva krakeloinneista maalinkiinnityksen jälkeen.

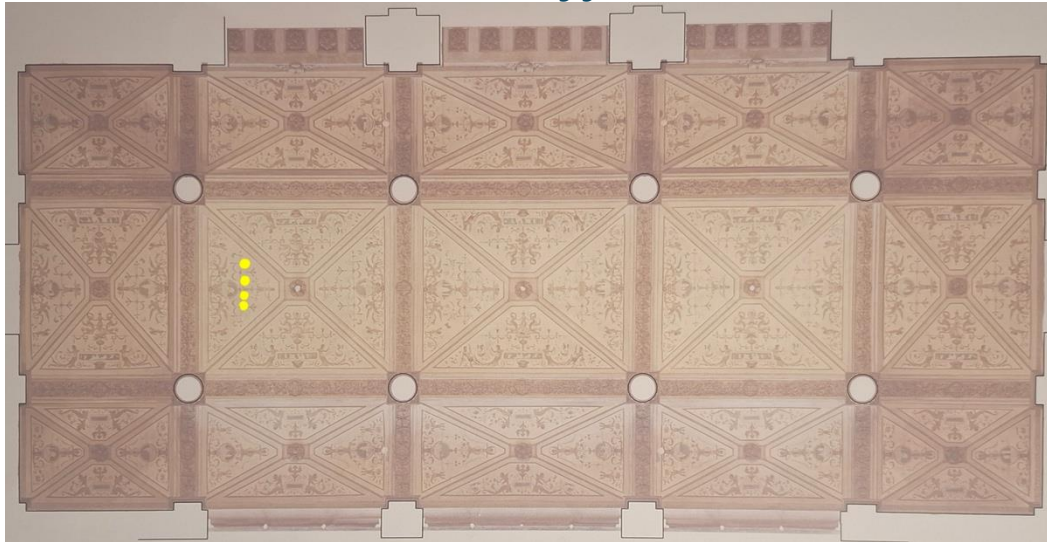
### Katto, 116 Eteishalli (vestibyyli)

Kattopinnat olivat hyvässä kunnossa. Irtoavaa maalia löytyi ainoastaan tilan 116 käytävän pohjoispäädyn katosta, sekä tilan 117 käytävän eteläpäädyn katosta. Irtoavat maalit kiinnitettiin 116 katossa HV498 liimalla (5 %) ja 117 katossa Aquazol 200 (10 %, IPA).

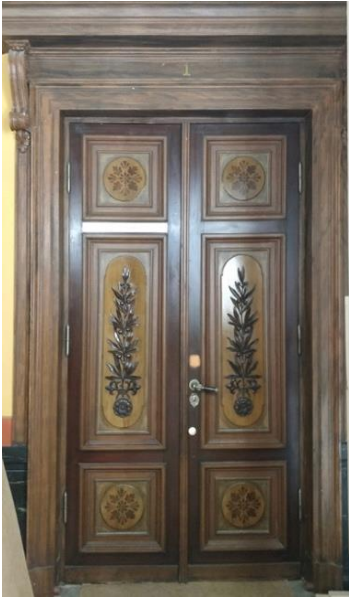
*Ovi D109, kuvattu aulasta huoneeseen päin. Ovessa on puusta veistetyt kohokuviot keskipeileissä. Ovenkahvan yläpuolella on lukitusmuutoksista aiheutunut puupaikka.*

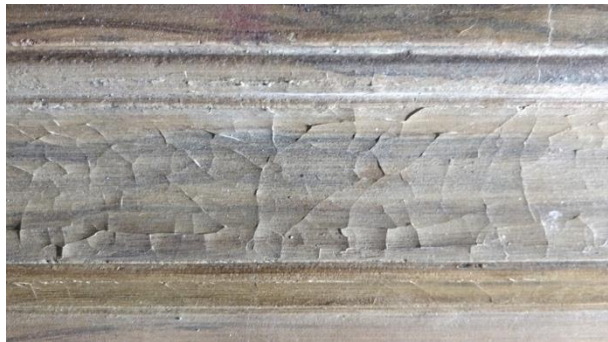
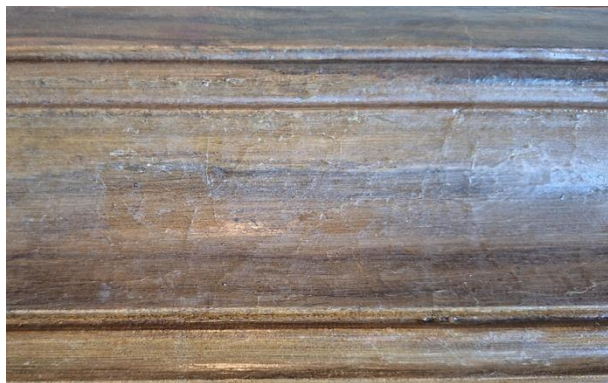
Ovi D207. Maalipinnassa paljon irtoamaa.

Ovi D207. Irtoamat kiinnitetty.

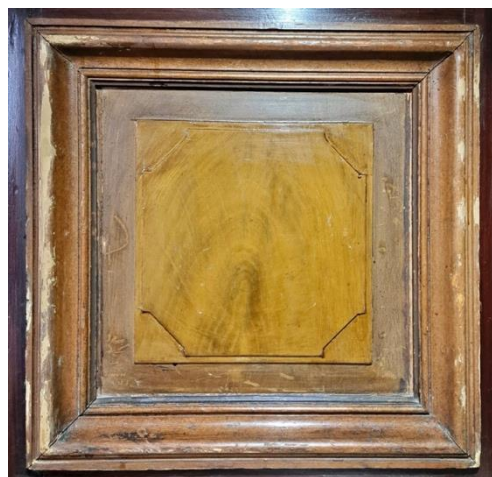
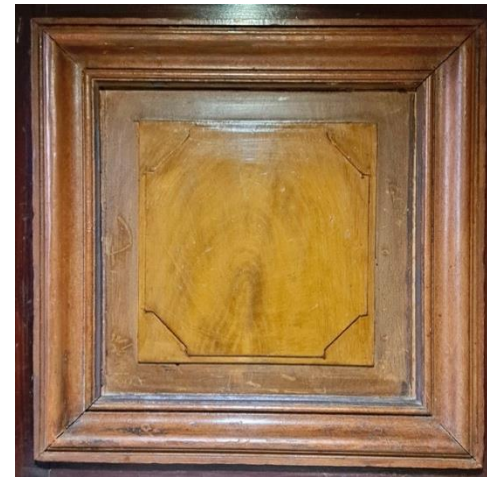
Oven D115 peilin kehykset ennen ja jälkeen retusoinnin.

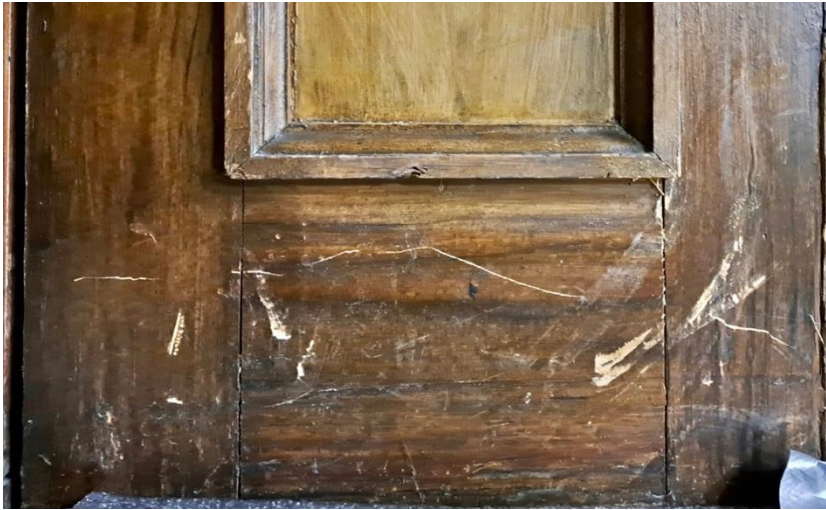
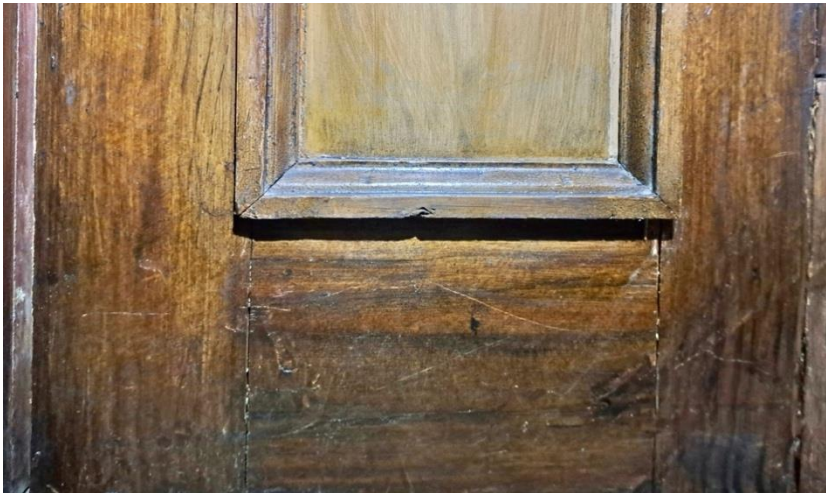
*Oven D227 oven smyygi ennen retusointia.*

*Oven D227 oven smyygin naarmut ja kolhut retusoituina.*

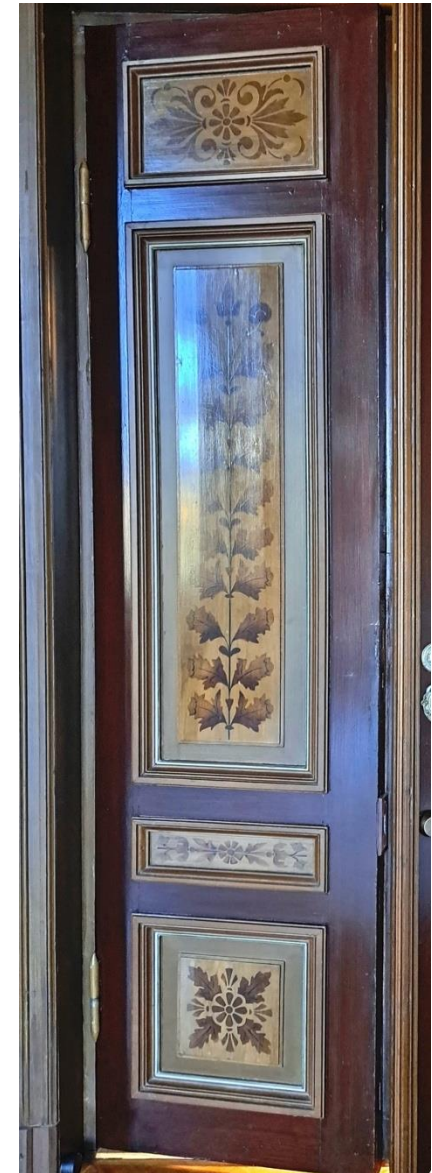
*Ovi D225 valmiina.*

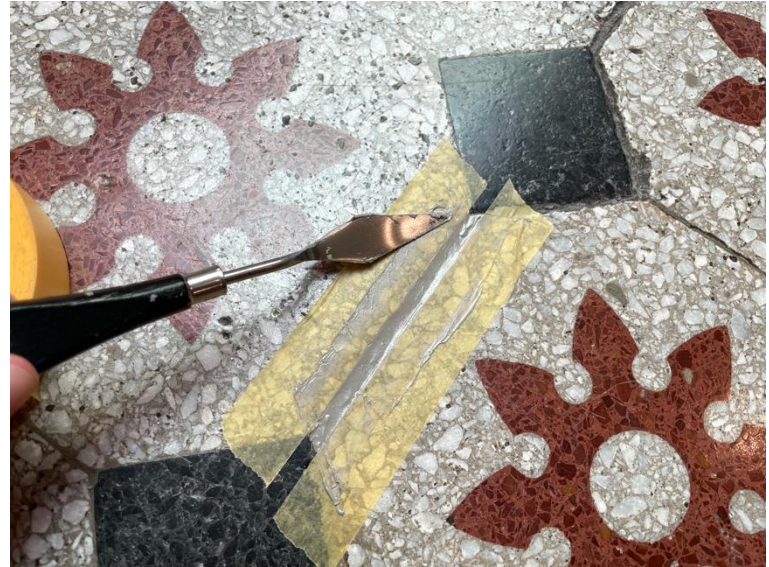
*Sauman täyttö kivikitillä.*

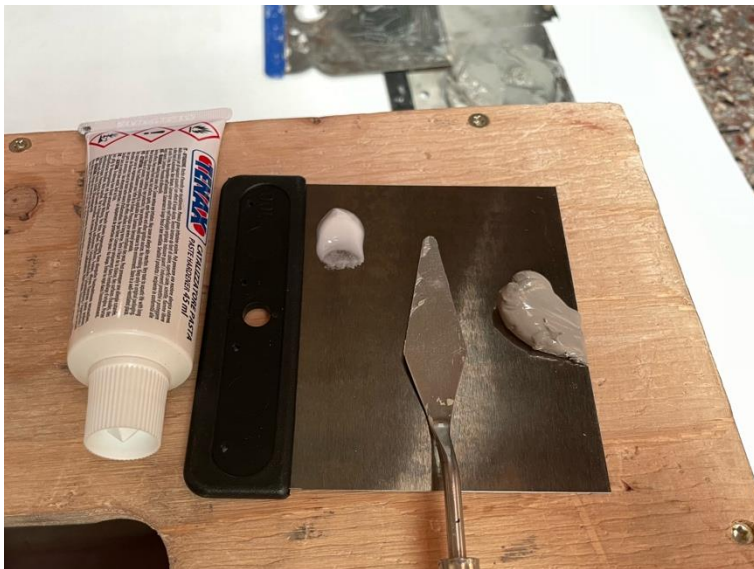
*Kivikitti sävytettiin paletilla vanhaan pintaan sopivaksi.*

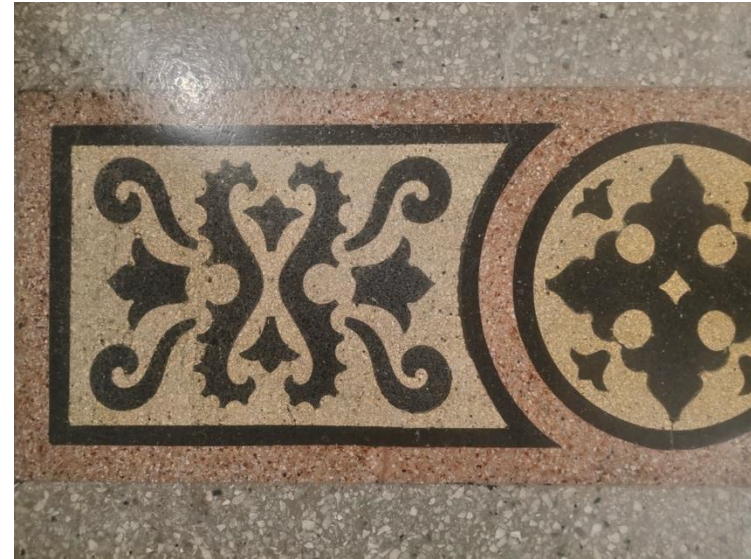
*Halkeama puhdistettu ja täytetty sävytetyillä kivikiteillä.*

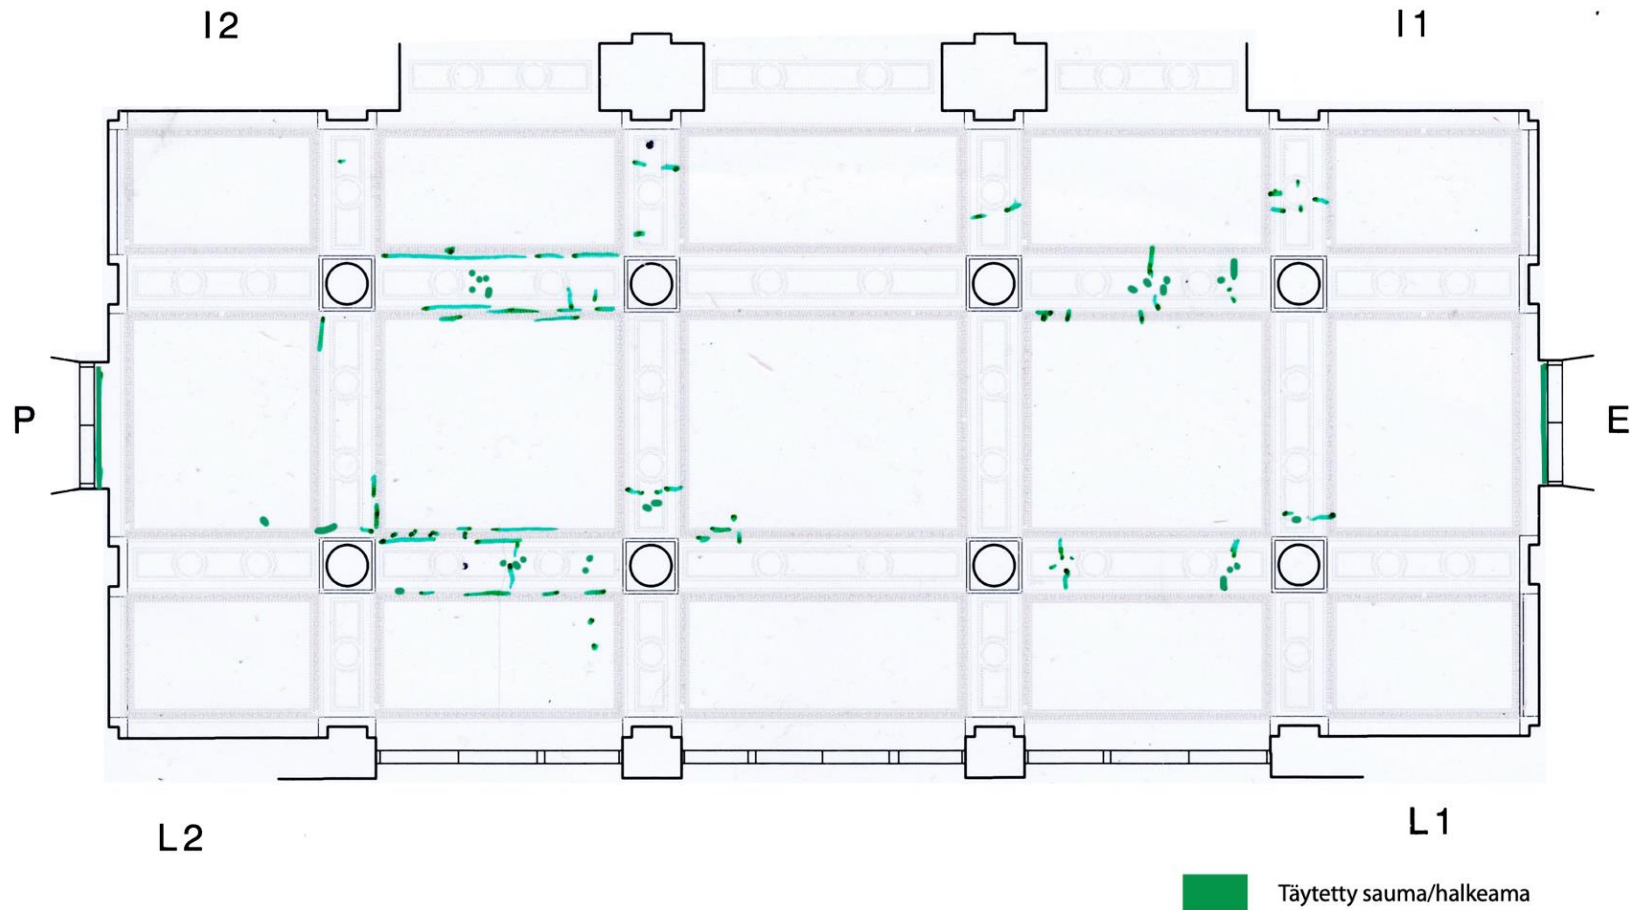
### 116 eteisaulan lattia, 1. krs.

Tällä korjauskierroksella keskityttiin pääosin toisen kerroksen salien 220, 221 ja 223 edustojen sekä ensimmäisen kerroksen aula-alueen 116 häiritsevimpien saumojen ja vaurioiden korjaamiseen. Myös pääportaikon sekä portaikon toisen kerroksen ylätasanteen vaurioita korjattiin. Erityisesti ensimmäisessä kerroksessa täytettiin mosaiikkibetonilattioiden ja ovikarmien kynnyksipuiden välisiä rakoja, toisessa kerroksessa täyttöä vaativat ainoastaan huoneiden 217 ja 218 edustat. Tehdyt paikkaukset on merkitty pohjapiirustukseen.

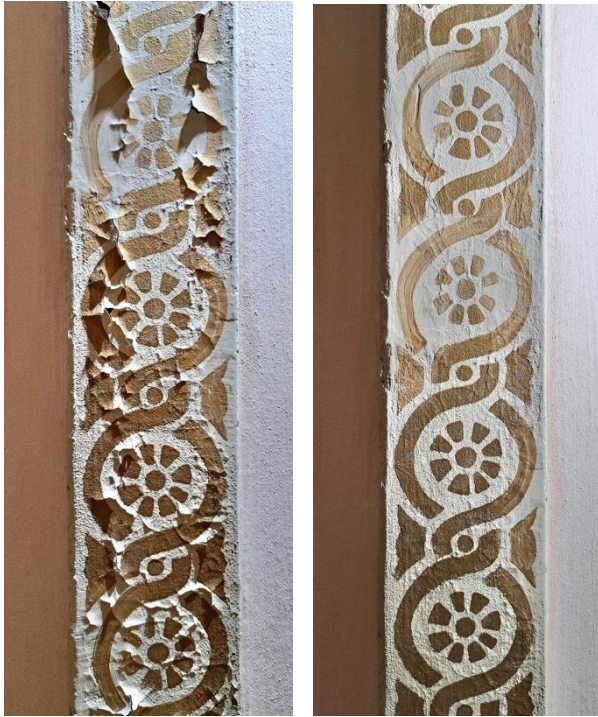
Kattojen koristeosiot on maalattu öljymaalilla ja ne ovat, ainakin osittain, alkuperäistä pintaa. Irtoamat olivat kovia, mutta hauraita, eivätkä taipuneet helposti. Kiinnitykset tehtiin MFK-liimalla ja puutealueet retusoitiin akryylituubiväreillä.

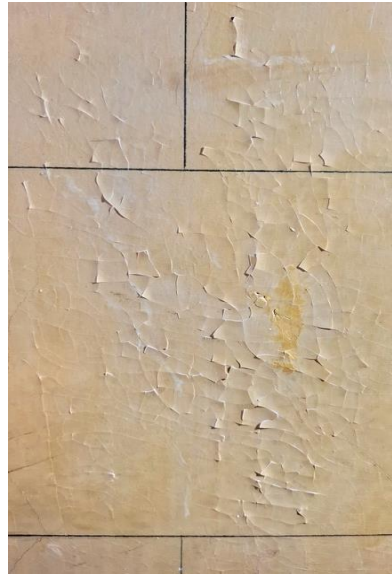
Kuva 1a. Paksua, lohcaremaista irtoamaa. Seinäprojektiio 5.

Irtoamat, jotka olivat paksuja tai joissa oli mukana laastia, kiinnitettiin paikallisesti HV498 (50 %).

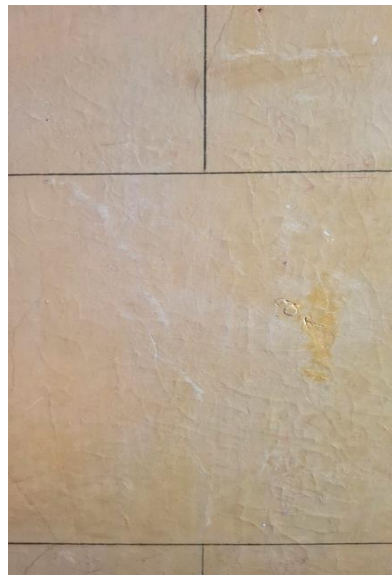
Kuva 1b. Yläkuvan irtoamat kiinnitetty.

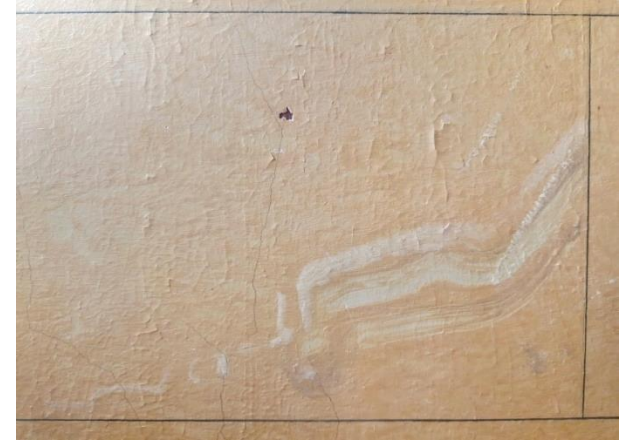
Kuva 2a. Matalaa irtoamaa, jossa kerrospaksuus on kuitenkin melko paksu. Aluetta on kiinnitetty aikaisemminkin. Seinäprojektiio 13.

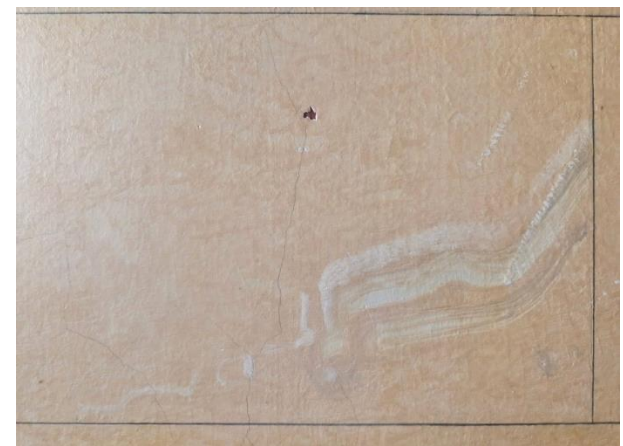
Kuva 2b. Irtoavat maalit kiinnitetty. Puutealueen kohdalta näkyy alla oleva punainen limamaali.

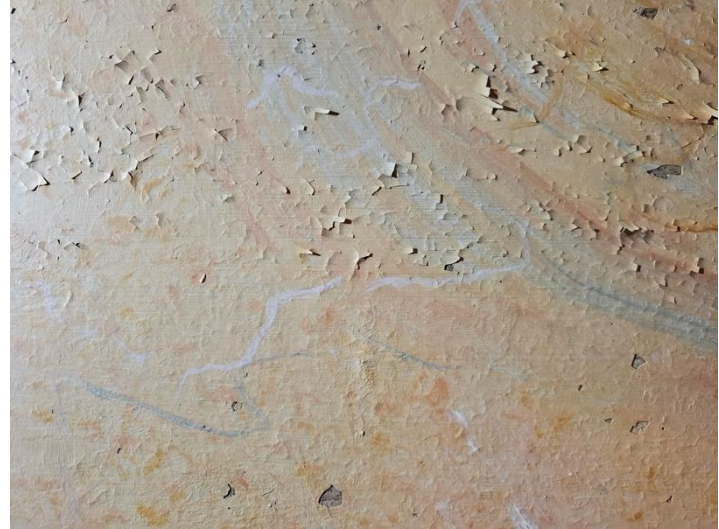
*Kuva 3c. Kuvan alapuolinen alue on kiinnitetty tasanteen peilikentästä.*

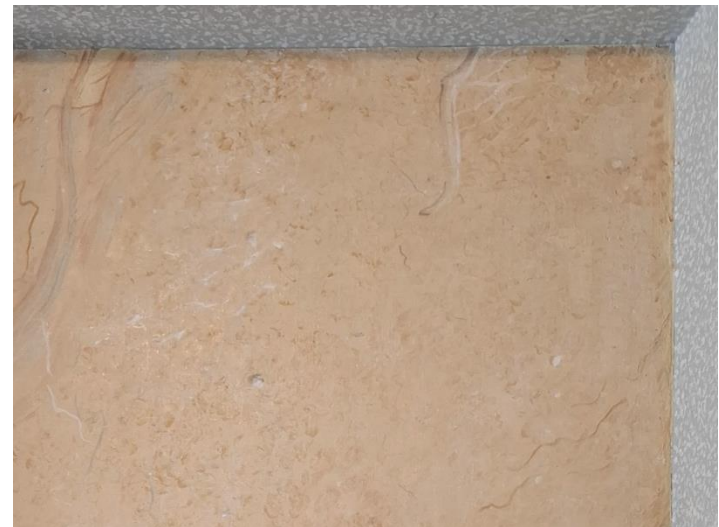
*Kuva 3d. Irtoamat kiinnitetty ja puutealueet retusoitu.*

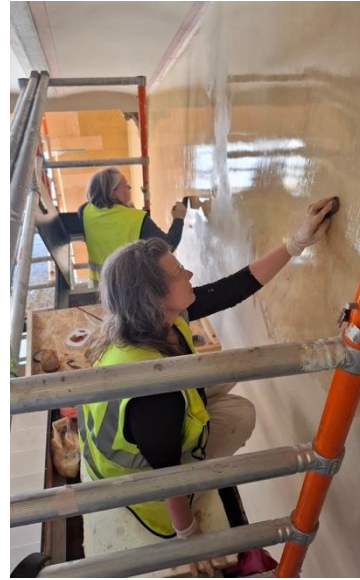
*Laseeraus käynnissä. Kuvassa etualalla Kaisa Kuosa ja takana Riikka Kråkström.*

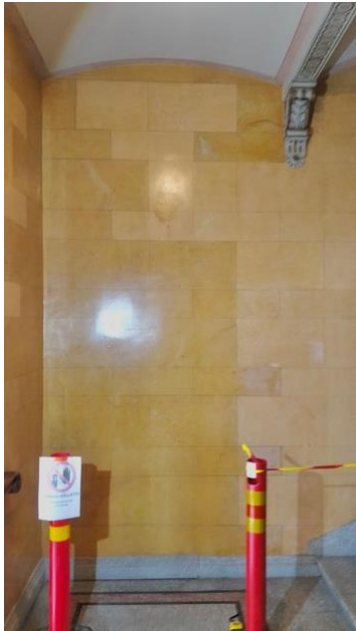
*Kuvapari ennen ja jälkeen maalaustöiden. Vasemmassa kuvassa näkyy aikaisempi korjausmaalaus. Alueella on ollut oviaukko tai vastaavaa.*

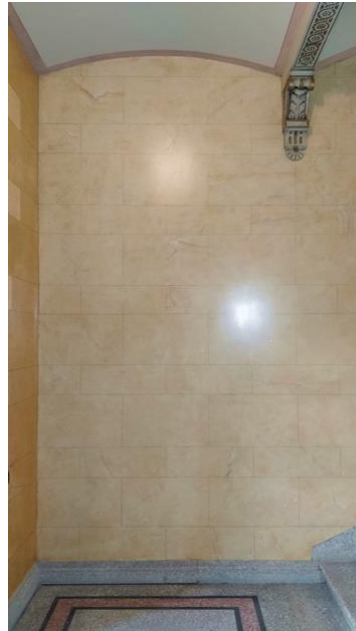
*Alatasanteella näkyy vanhempaa korjausmaalausta.*

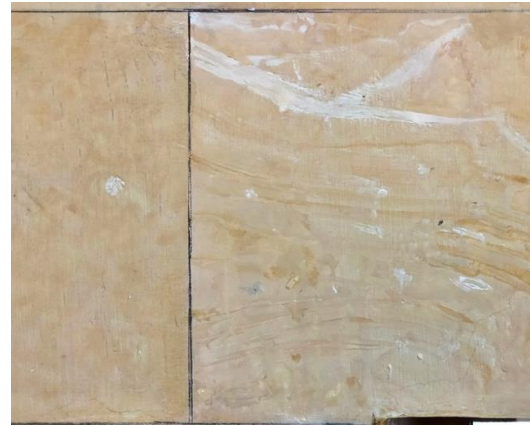
Kuva 6d. Oikean puolen vaurioalueet tasoitettu ja retusoitu.

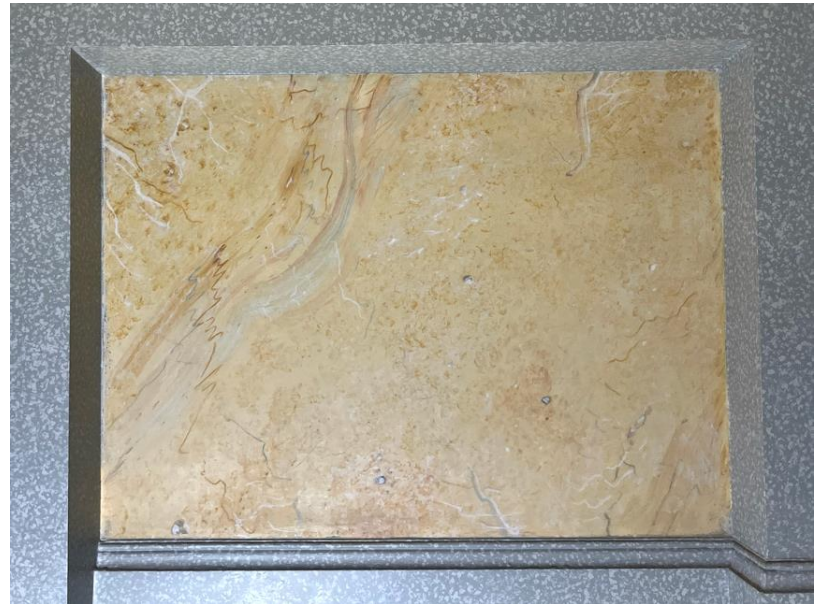
*Kuva 7b. Tasanteen peilikentän puutealueet retusoitu.*

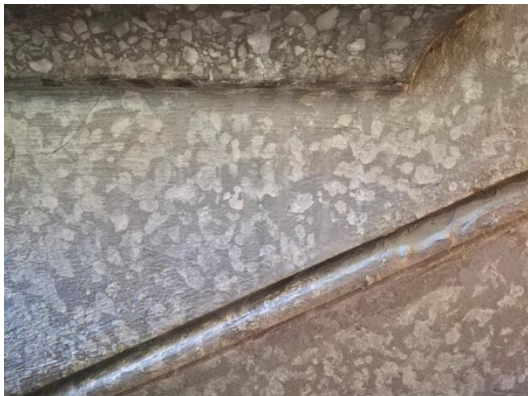
*Valumat poistettu ja syöpymäjäljet retusoitu.*

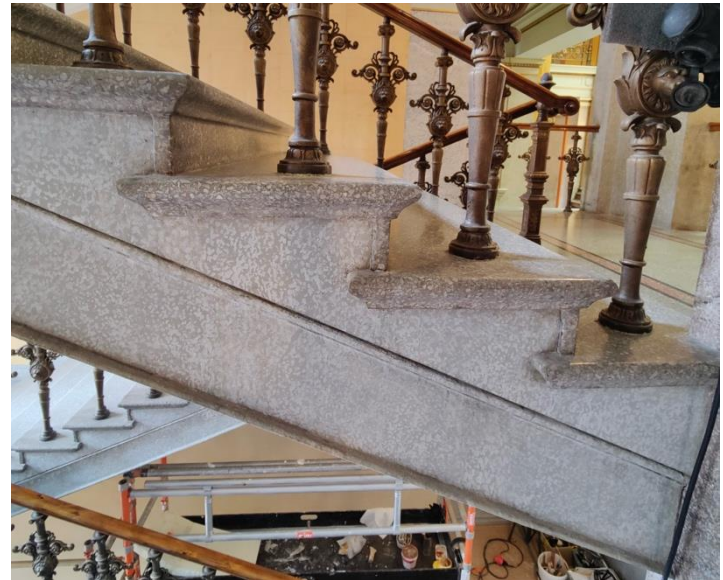
*Valumajäljet retusoitu.*

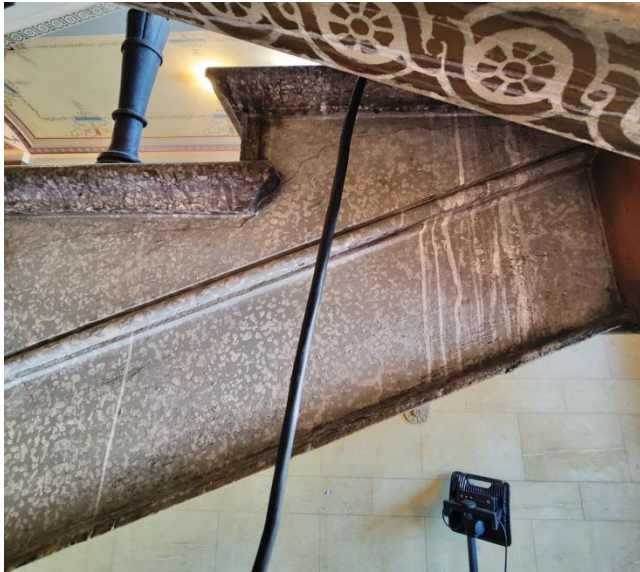
*Leveitä valumia portaan kyljen yläpäässä ja katon koristeissa.*

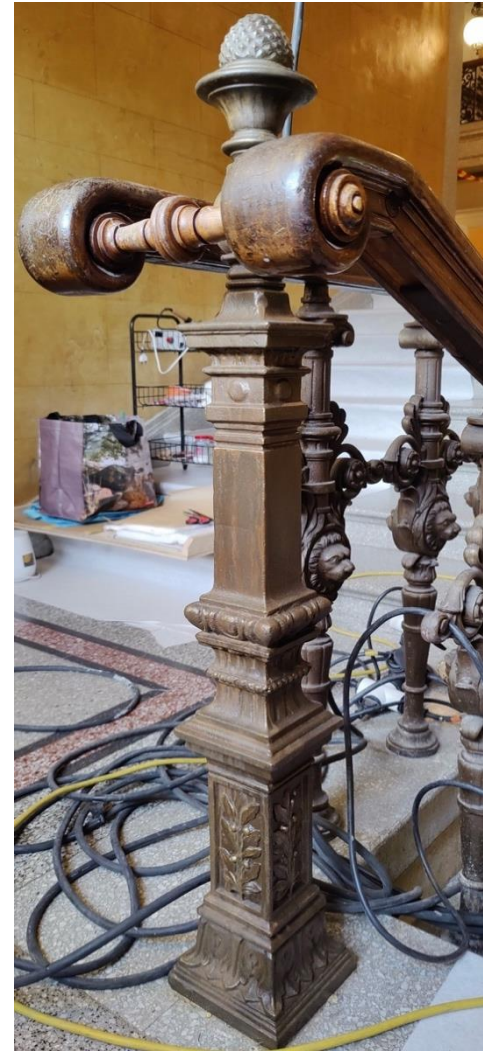
*Tolpan vauriot retusoitu.*

Samoin oli vaurioitunut ensimmäisen tasanteen kaiteen metallinen tolppa. Tolpan vauriot retusointiin öljytuubiväreillä, maalinesteenä valkaistu pellavaöljy, tärpähti ja sikkatiivi.

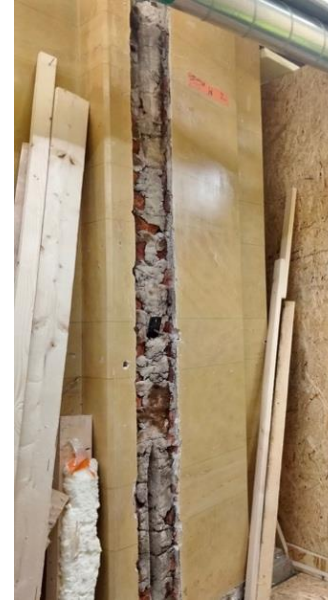
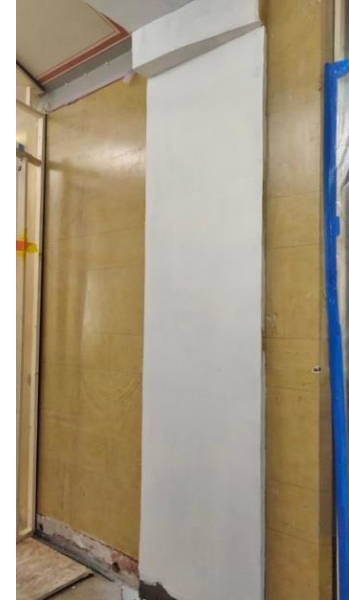
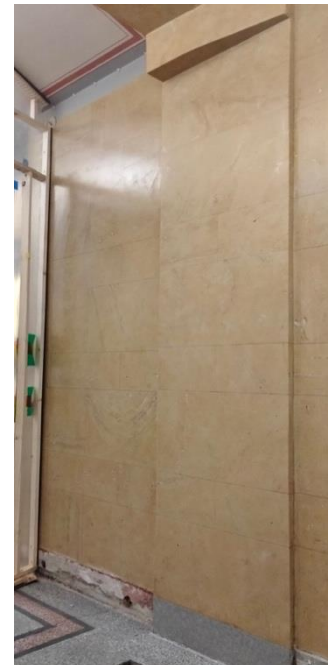
*Tilassa 005–007 vanhan turvaporin poiston seinäpinnat vaurioituivat.*

*Kuva ylävasen: kuvassa alue purkutyön jälkeen.*

*Kuva yläoikea: Vaurioalue pohjatöiden jälkeen.*

*Viereinen kuva: Vaurioalue marmoroitu ympäröiviin pintoihin sulautuvaksi.*

Tilassa 005 turvaporin asennustöiden yhteydessä vanhat seinäpinnat vaurioituvat ja päätettiin marmoroida uudelleen vanhojen pintojen mukaisesti. Pohjatyöt tällä alueella teki Valpa-Maalaus Oy.

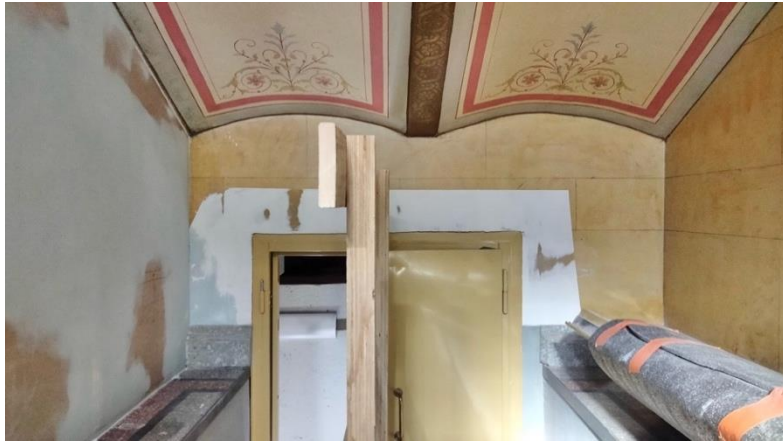
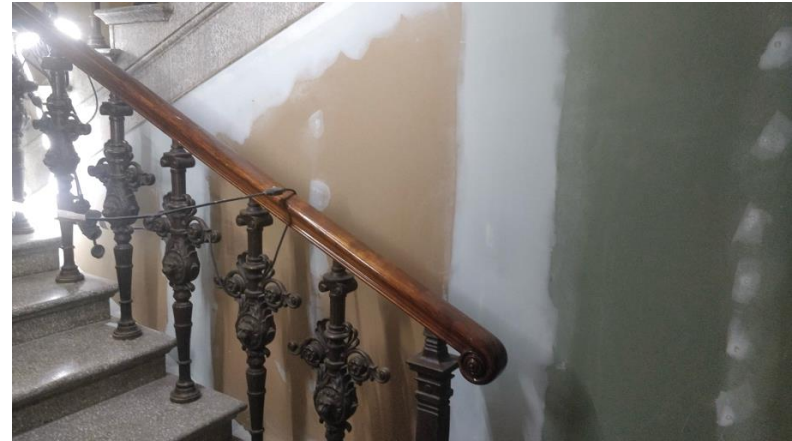
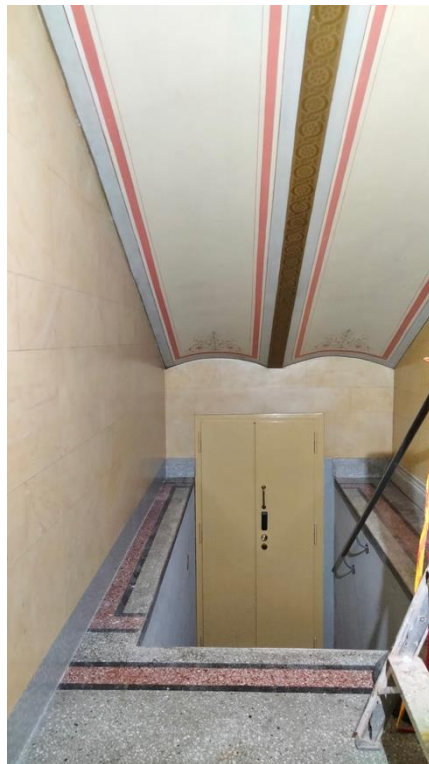
Kellariin vievä portaikko. Yläkuvassa vasen seinä on uusi gyproc-levyseinä. Saumat nauhoitettiin, tasoitettiin ja seinä pohjamaalattiin uutta marmorointia varten. Gyproc seinän toisella puolella on portaan 118 alin tasanne. Siellä tehtiin gyproc-seinälle samat toimenpiteet. Takaseinällä olevaa vaaleaa tasoitetta poistettiin. Alla oli tumma, tiukasti vanhassa marmorissa oleva maalikerros, joten alue marmorointiin uudelleen.

Kuvassa vasemmalla gyproc-levyseinä marmoroitu.

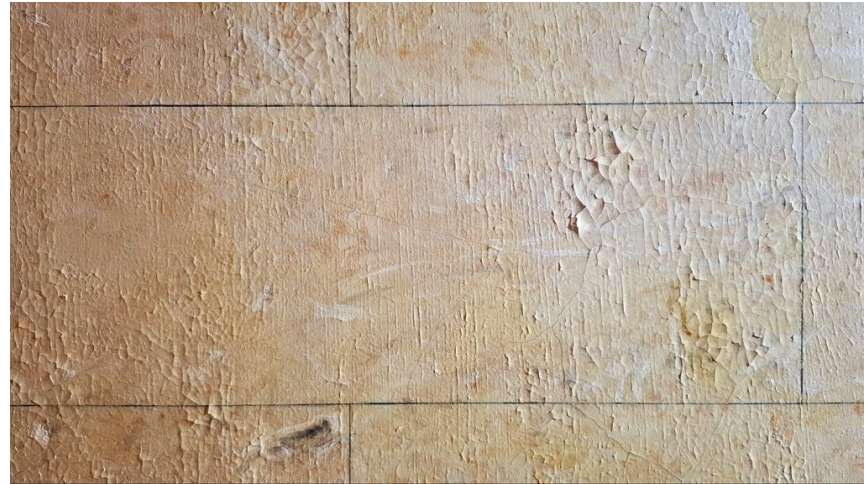
*Kuva 3a. Alueella pientä ja matalaa irtoamaa, sekä isoa irtoamaa. Seinä 8.*

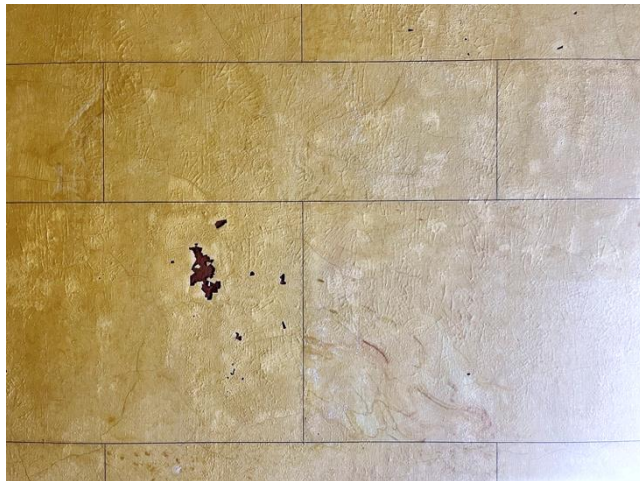
*Kuva 10b. Kiinnitetyt alueet eivät olleet tarttuneet kiinni, eli maalit olivat vielä irti. Irtoamaa oli myös kiinnitettyjen alueiden ympärillä. Pinta oli tahmea, sillä liimaa poli jäänyt pintaan. Vaikutti siltä, että kiinnityksen jälkeen ei ole tehty pinnan puhdistusta ja loppulämmitystä huolella.*

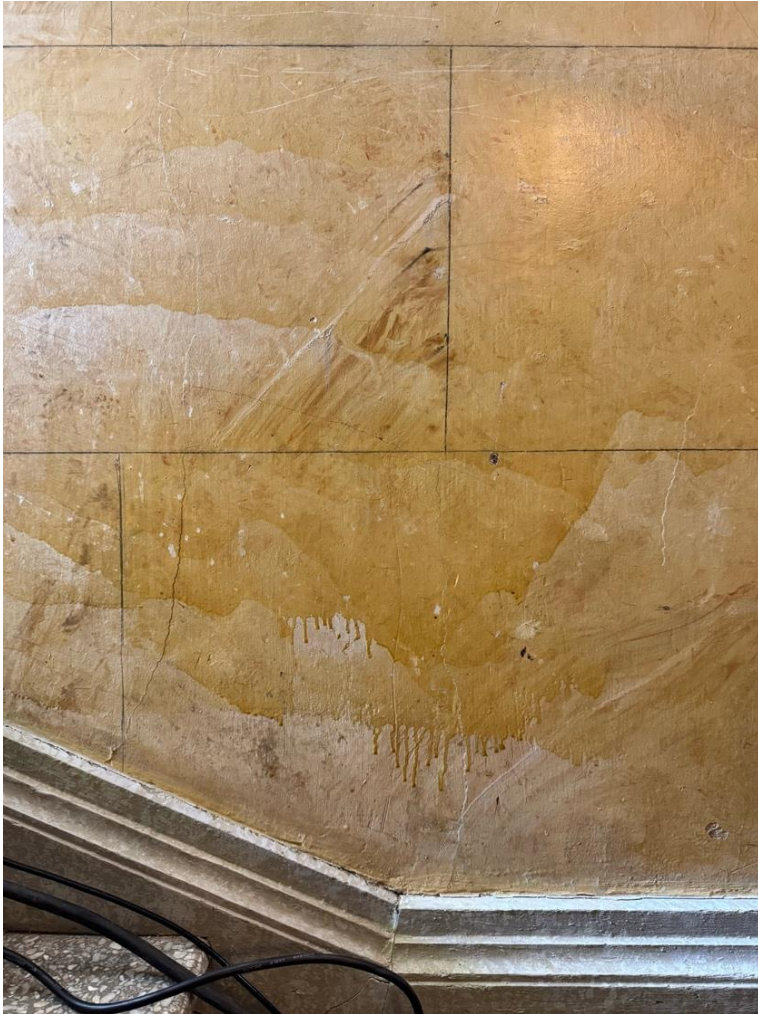
Marmoroidut seinäpinnat on lakattu sellakalla. Vuosien varrella sellakkaa on lisätty korjaustöiden takia tai muun syyn takia. Lakkaa on paikoitellen todella paksusti ja on syntynyt vahvoja valumia.

Kuva 12a. Epätasaista lakkausta ja valumia. Seinä 4.

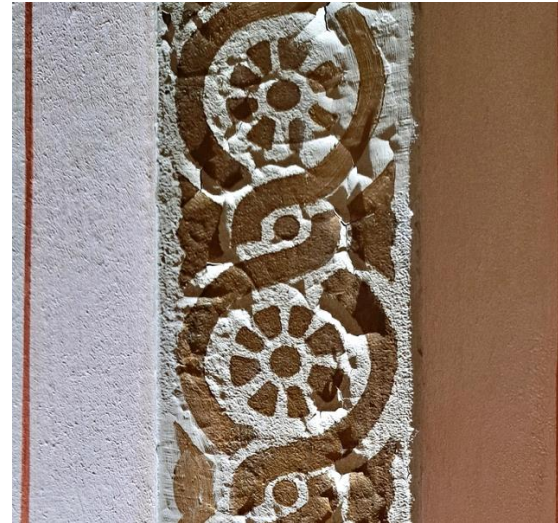
*Kannatuspalkkien koristeiden irtoavat maalikerrokset olivat melko kovia ja paksuja. Kuva ei näy seinäprojektiokuvissa. Seinän 8 katto.*

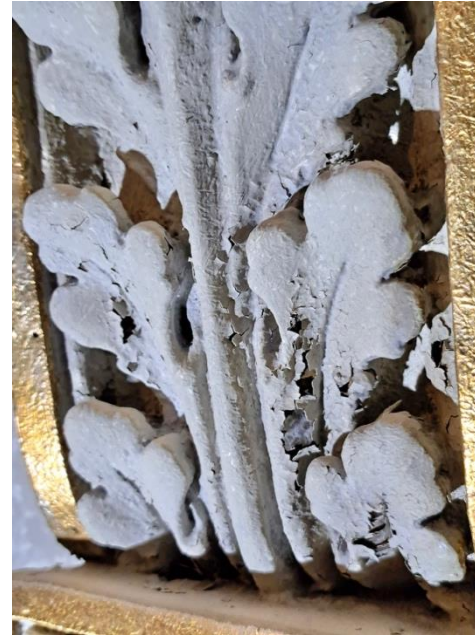
*Kuva 14c. Konsolin lehdyköissä irtoavaa maalia. Irtoamat olivat isoja ja melko paksuja. Kiinnitys tehtiin MFK-liimalla.*

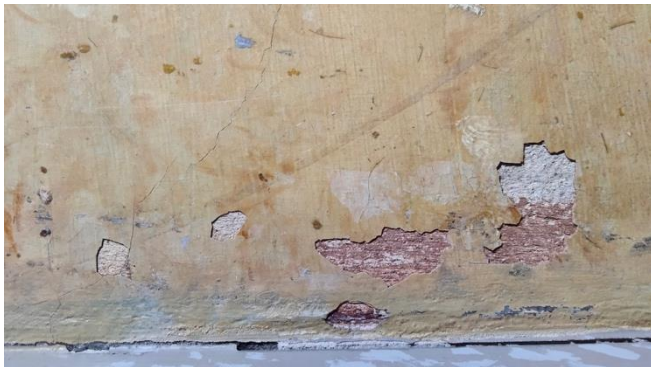
Seinällä 18, wc-oven listan vieressä oli muutama syvä kolo rappauspintaan asti. Vaurioalue täytettiin käsikipsilaastilla ja pohjustettiin tartuntapohjamaalilla (Otex). Pinta viimeisteltiin Snickeri A -silotteella ja retusointiin akryylituubiväreillä.

*Puutealueita, joissa näkyy rappausta ja punaista liimamaalia.*

Seinäpintojen puutealueet, joista maalikerrokset olivat pudonneet, tasoitettiin Snickeri A silotteella. Retusointi tehtiin akryylituubiväreillä. Pääosin sävyinä käytettiin yellow ockra, cadmiun yellow, red cadmium, titan white, raw umbra. Maalinesteenä kiiltävää emulsiota (Talens) kiillon nostamiseksi.

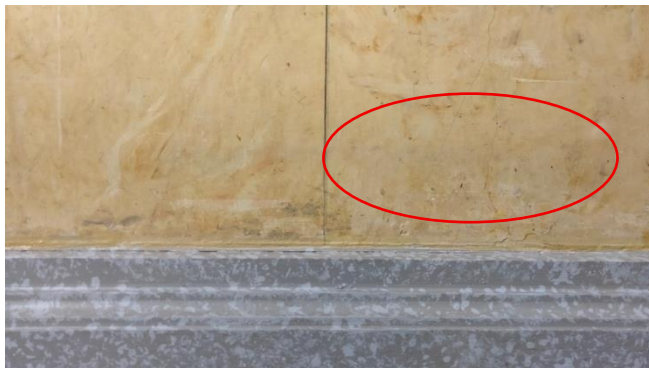
*Vauriot tasoitettu ja retusoitu.*

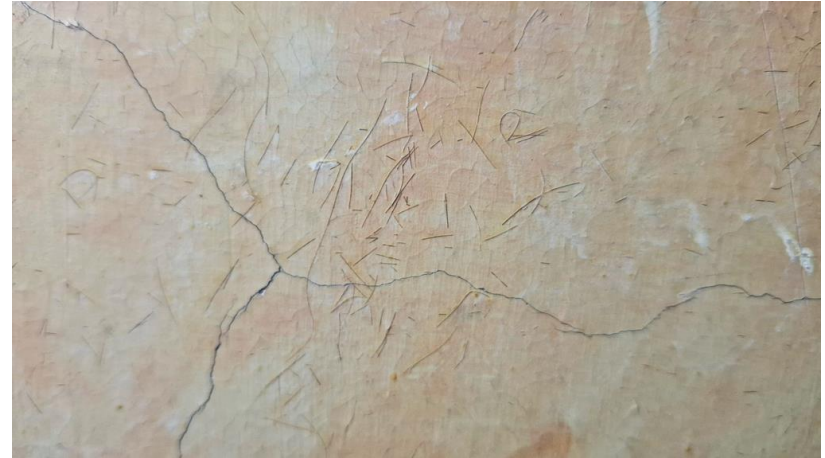
*Kuva 16. Lähikuvassa erottuvat siveltimen katkenneet harjaspäät sellakkaan kiinnittyneenä. Seinä 5.*
